自动变速箱不升档

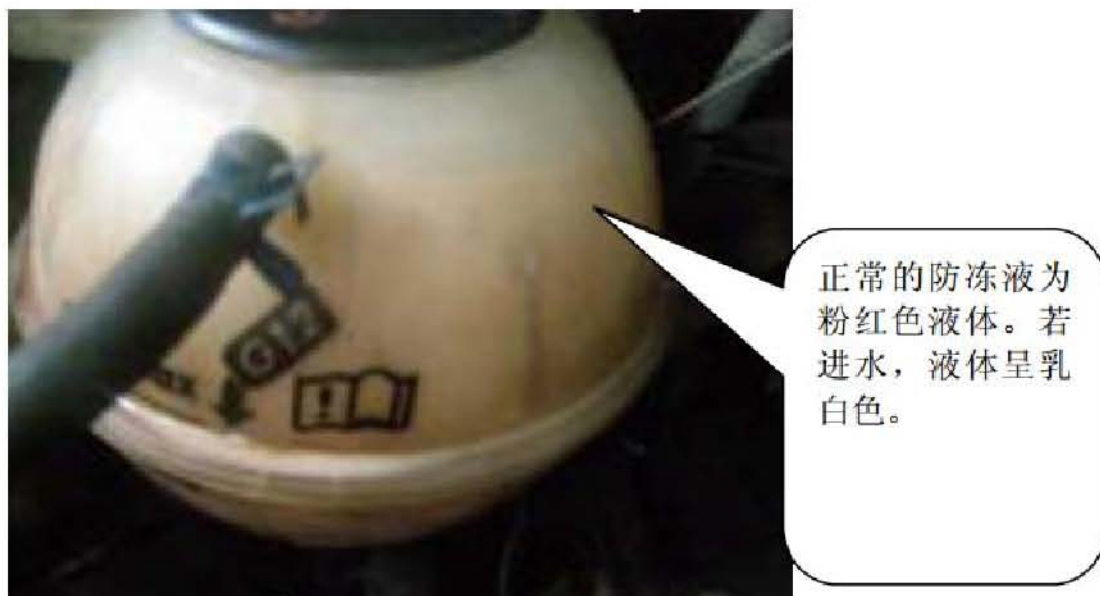
图 2 检查防冻液

2). 检查防冻液, 检查变速箱油颜色正常, 如图 2。可以判定变速箱散热器没被击穿。

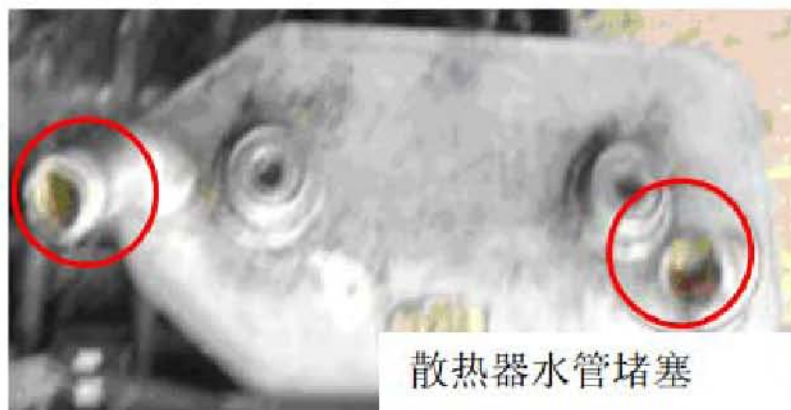
图 5 检查散热器

- 6). 拆下节温器检查未发现有卡滞现象。拆开变速箱散热器的两条水管，发现有白色物质沉积（如图 5），检查防冻液有变质产生水垢现象。

- 9). 拆下变速箱散热器，将两个水管连接到一起，怠速至发动机进行大循环，再把发动机散热器下面的水管拆下放水，反复清洗几次，待循环水里面无杂质后，更换上新的变速箱散热器加冷却液试车，故障排除。

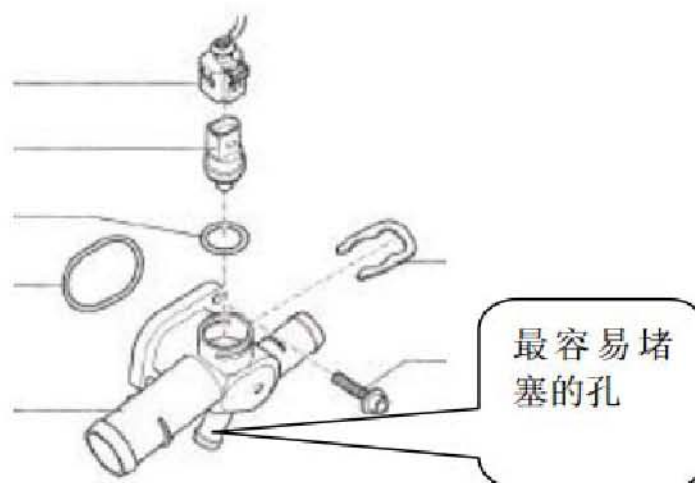
图 6 检查冷却液分配管

- 7). 检查冷却系统的冷却液分配管，发现冷却液分配器小孔处有被水垢堵塞的现象。
