随动大灯控制系统故障

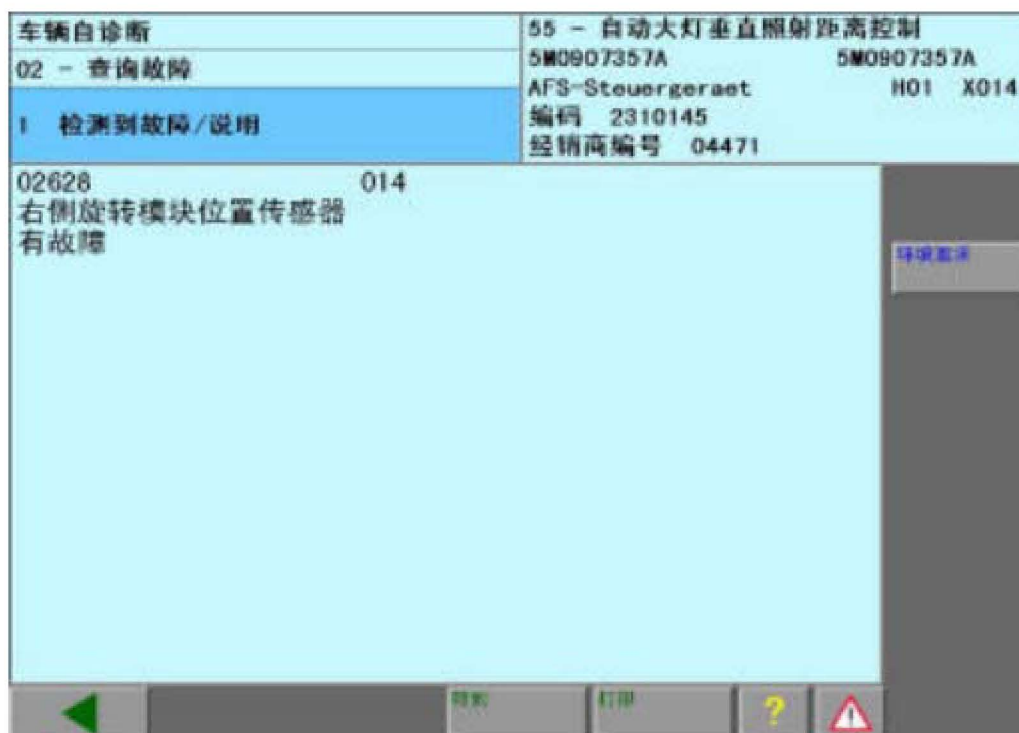
图 1 故障码 02628

- 1). 检查大灯灯光照明系统正常, 无灯泡损坏现象。用车辆检测仪检查, 自动大灯照射系统有故障, 故障代码: 02628, 右侧旋转模块位置传感器有故障。故障代码可以消除, 但约 30 分钟后再现, 偶发。
- 2). 连接车辆检测仪检测系统 55-自动大灯照射控制系统有故障, 故障代码:02628 , 前大灯右侧旋转模块传感器有故障, 如图 1。

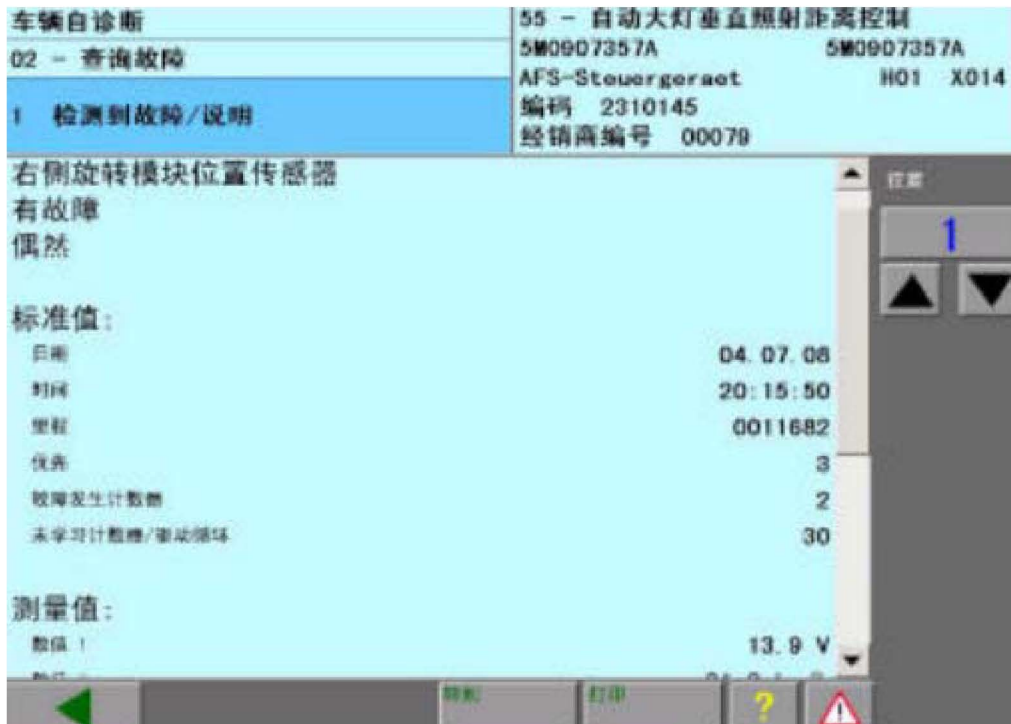
图 2

- 3). 故障代码可以清除, 故障码被清除后灯光故障报警灯可熄灭, 但当打开大灯时, 该故障码有时会重新出现, 灯光故障报警灯再度亮起, 如图 2。

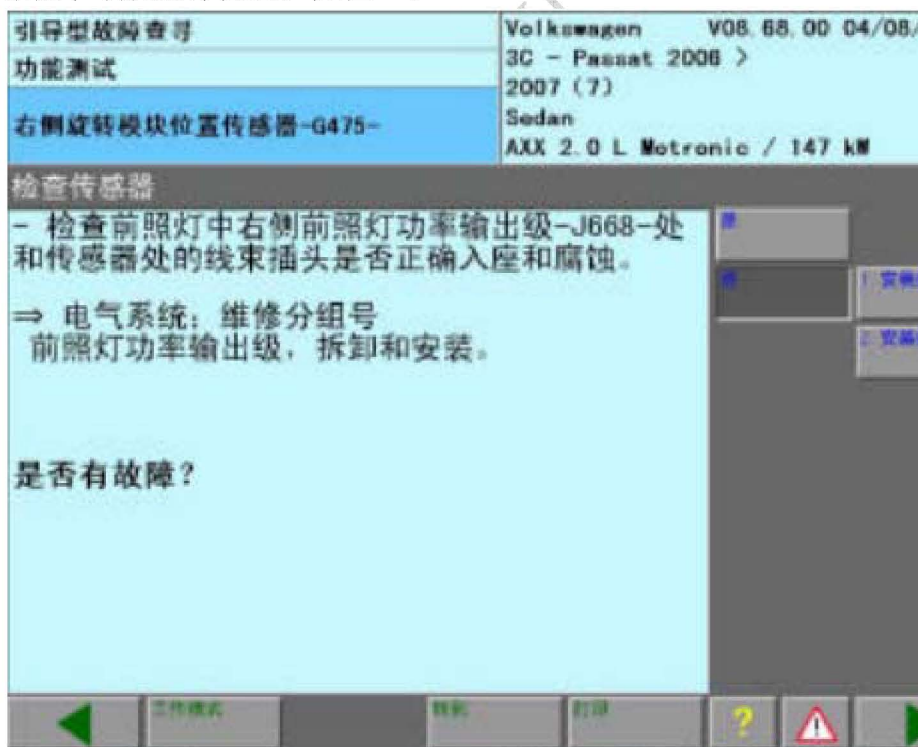
图 3

4). 利用故障导航进行检查, 如图 3

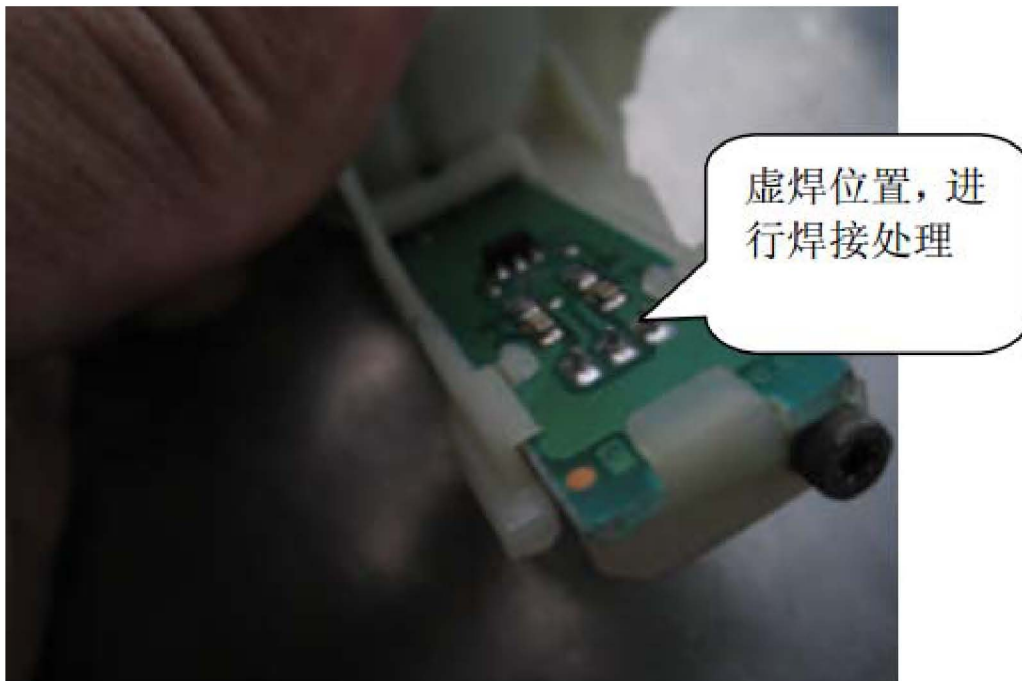
图 4 故障处理

- 6). 由于故障出现是偶然故障而且在检查电路方面没有故障，尝试更换 J668-右侧大灯电源模块，故障依旧，怀疑控制模块 G475 内部某处接触不良。
- 7). 分解大灯总成，重新焊接 G475 的故障点。安装后，对前大灯做基本设定，打开大灯故障没有再现。
