# 发动机怠速时抖动

一辆一汽-大众迈腾 2008 款 1.8TSI 轿车行驶 33175KM 后, 车主反映发动机怠速时抖动, 并且发动机故障指示灯点亮。

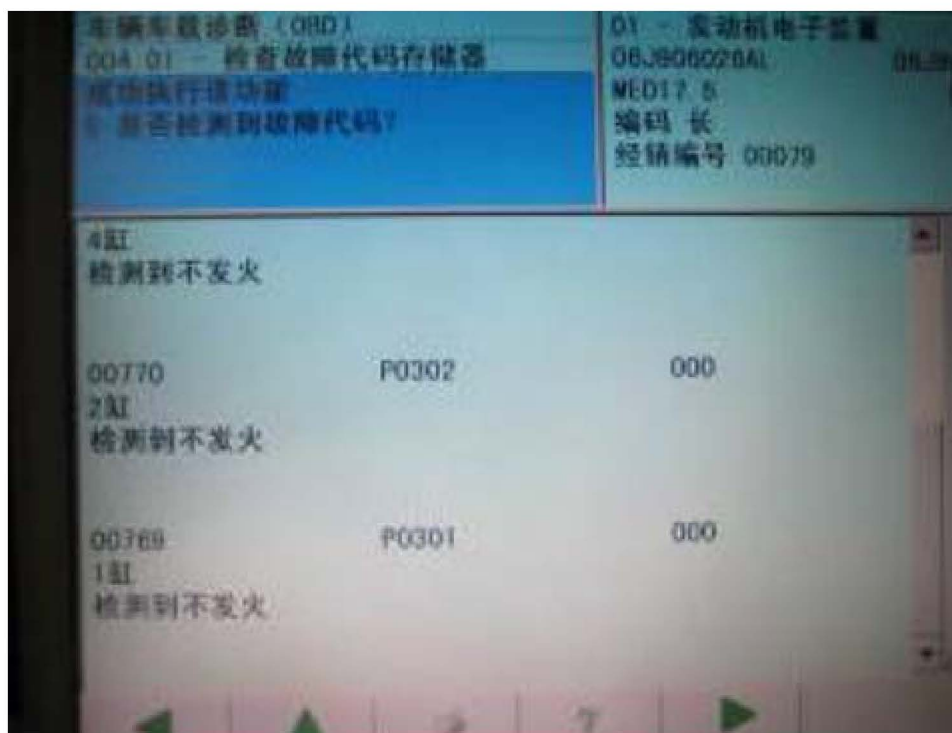
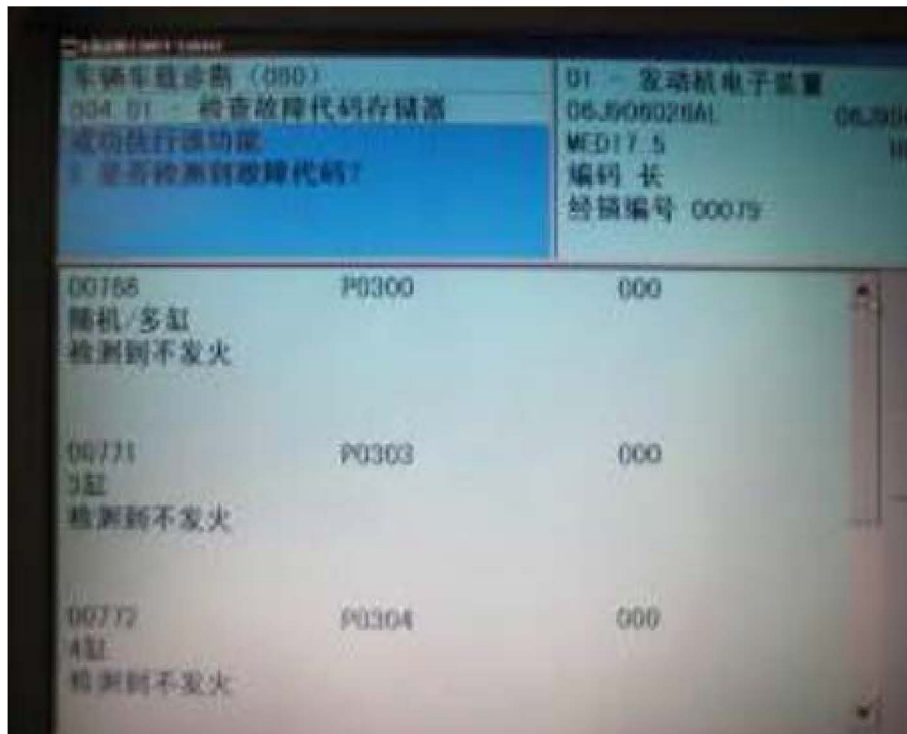
1). 用 VAS5051 对各控制单元检测, 发动机故障存储器中有 5 个故障码

- ◆ 00768 , 偶发/多缸检测到失火;
- ◆ 00771, 3 缸检测到失火;
- ◆ 00772, 4 缸检测到失火;
- ◆ 00770, 2 缸检测到失火;
- ◆ 00769, 1 缸检测到失火,

图 1 读取故障码

图 2 读取故障码

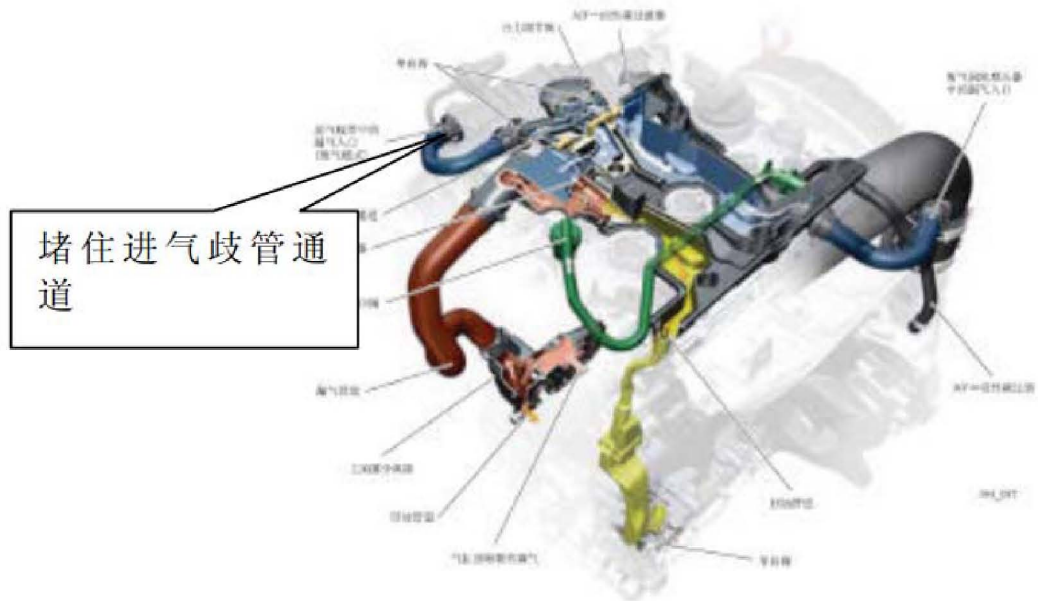
- 2). 进入 01-08-015, 读取 1-4 缸失火情况: 1 缸, 24; 2 缸, 43; 3 缸, 37; 4 缸, 22; 而正常车辆的失火显示应为: 0。检查 01-08-001 组 3 区, 转速 760 转/分, 正常, 而氧传感器调整值为: 22%, 超出正常的 -10%—10% 的范围, 表明混合气过稀。检查 01-08-02 组 4 区检查进气量: 2.3g/s, 正常。检查 01-08-02 组 3 区 喷油时间是: 1.02ms 正常, 检查 01-08-03 组 3 区节气门开度: 0%, 异常。
- 3). 从该车辆的数据分析, 怠速时, 转速 (760 转/分) 和进气量 (2.3g/s) 均正常, 但节气门开度为 0%, 比正常值小, 所以判断该车辆存在漏气的可能。  
检查进气系统:
  - A). 目视发动机舱内所有真空管路, 无干涉和损坏;
  - B). 启动发动机怠速运转, 用化油器清洗剂喷所有真空管路及进气链接处, 无异常。
- 4). 堵住曲轴箱通风气体进入进气歧管的通道 (图 3), 发动机运行平稳, 故障现象消除。

图 3 堵住进气歧管的通道

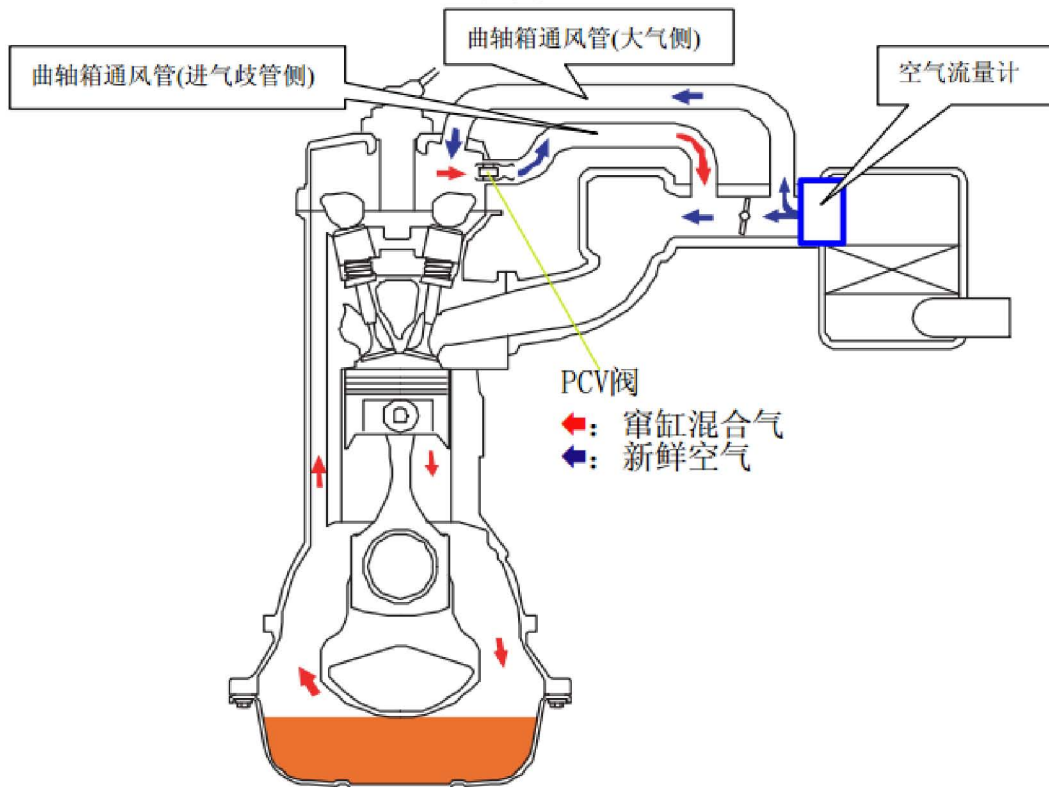
图 4 原理图

- 5). 如原理图 4 所示, 由于 PCV 损坏, 空气流量计测量后的空气, 一部分经节气门进入进气歧管, 一部分经过曲轴箱通风管(大气侧), 再经过 PCV 阀由曲轴箱通风管(进气歧管侧)进入进气歧管。

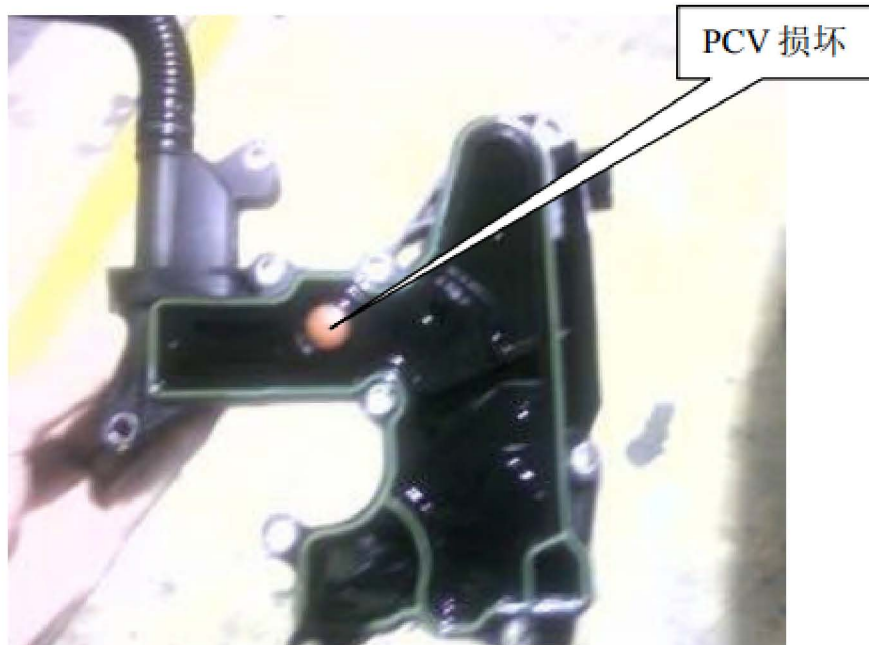
图 5

- 6). 因此用车辆检测仪检查数据流就会发现：发动机的转速与进气量正常，但节气门的开度较正常要小, 导致怠速控制失常。损坏的 PCV 阀, 如图 5:

- 7). 更换曲轴通风装置后，故障排除。
