# 自动变速箱一档升二挡冲击大

一辆一汽-大众速腾 2008 款 2.0/AT 轿车行驶 16101KM 后，车主反映将该车挂 D 档，起步加速时一档升二档过程中车身耸动、换档冲击大，且每次从 D 档起步时均有此现象发生。三、四、五档之间换档过程均正常。

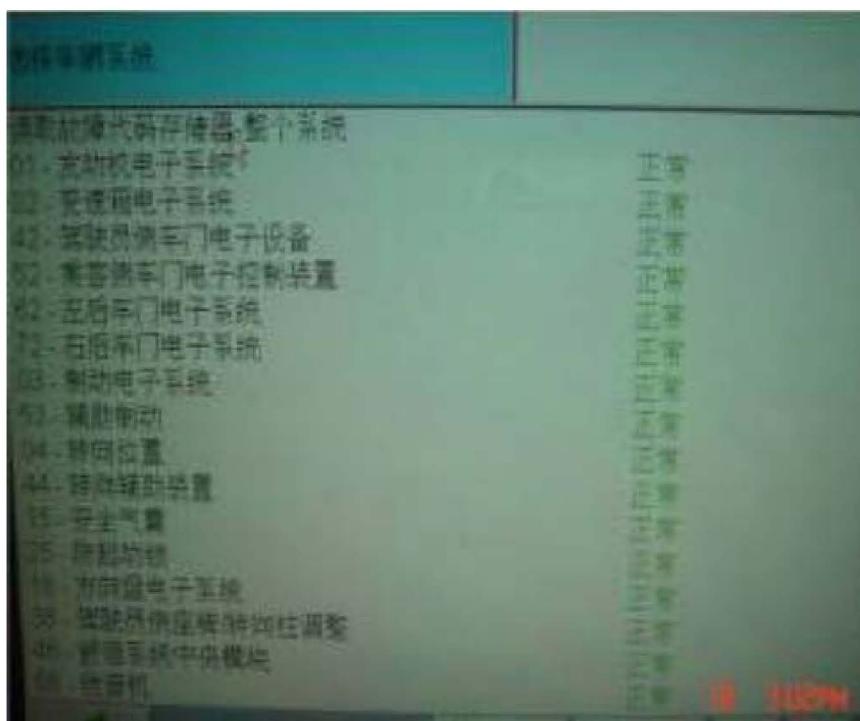
- 1). 用车辆检测仪进入网关安装列表查询无故障存储，如图 1。 进入 02(自动变速箱系统)读取自动变速箱测量数据块显示正常，如图 2。自动变速箱控制单元编码正确。

图 1 读取故障码

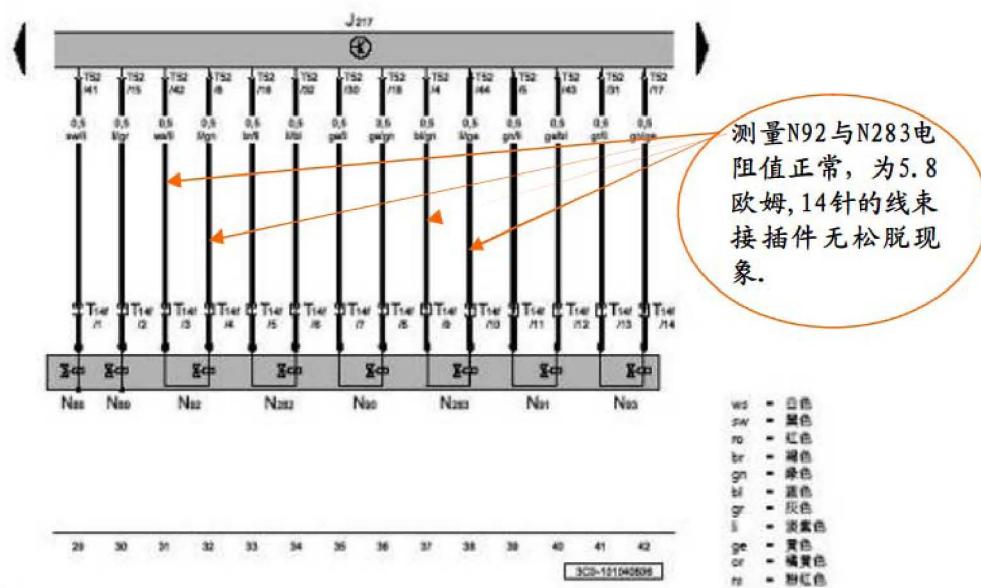
4). 检查电磁阀 N92 与 N283 线路：用万用表测量线路，无短路和开路现象。

图 4 检查 N92 与 N283 线路

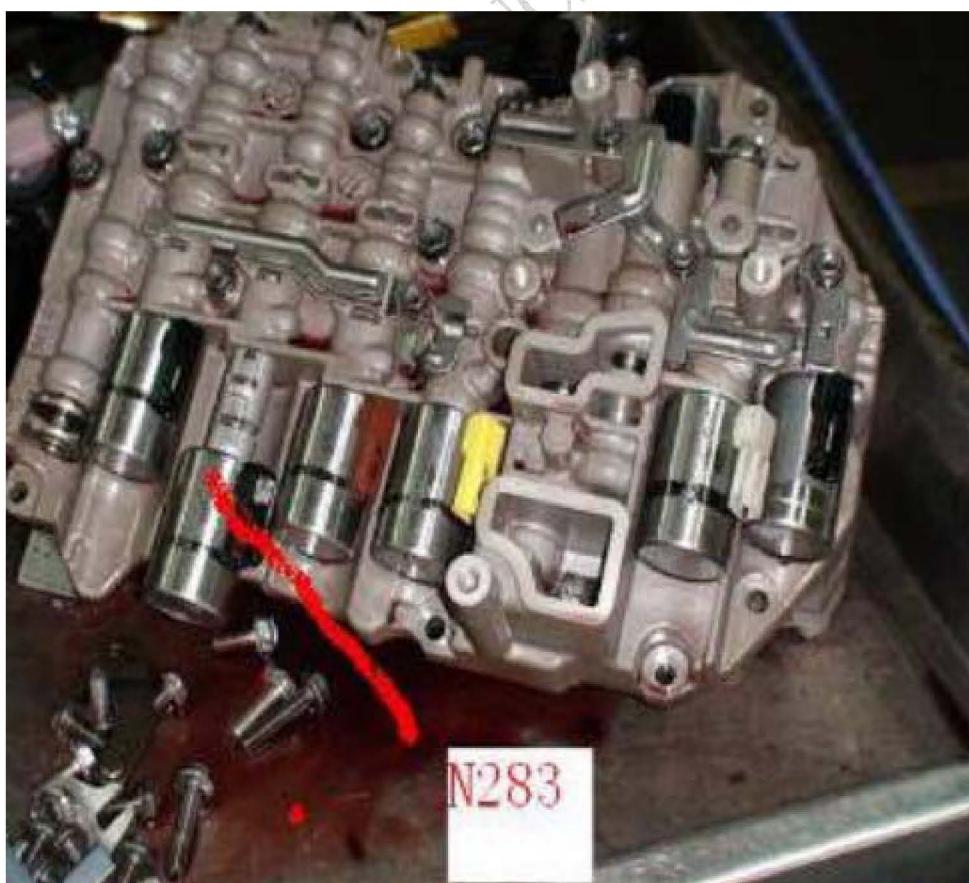
图 5 检查电磁阀 N283

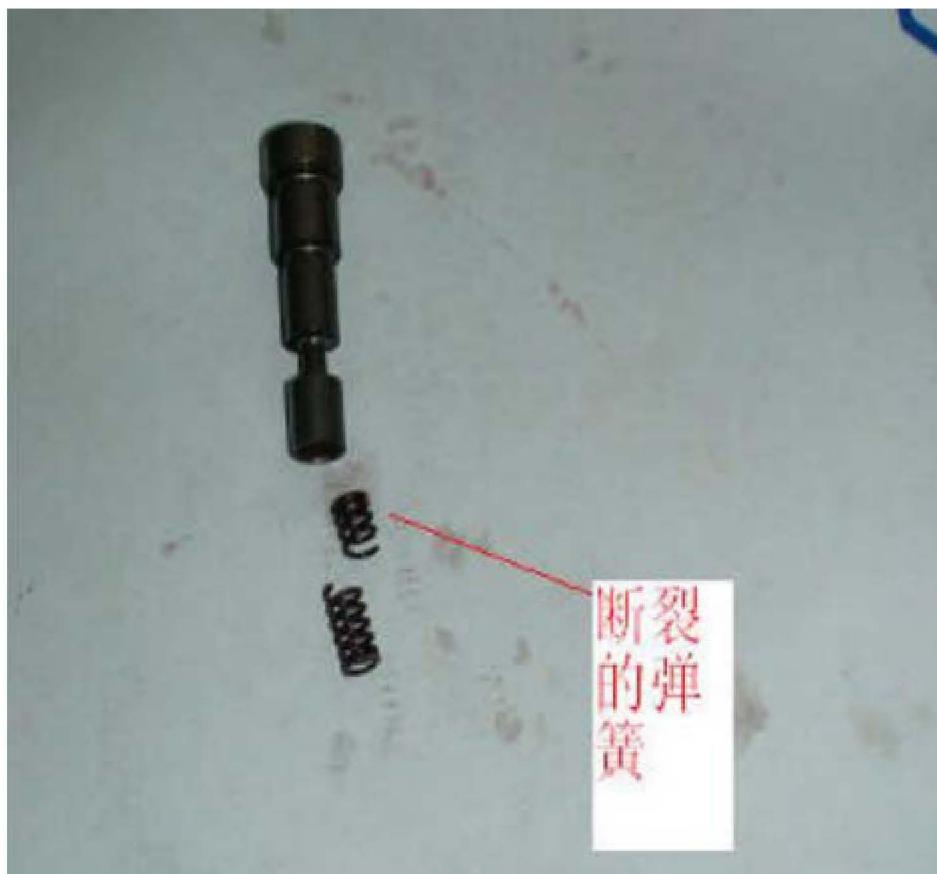
5). 拆下自动变速箱的滑阀箱：检查 N283 电磁阀工作性能(是否堵塞, 卡滞)---正常, 如图 5。进一步拆检与 N283 电磁阀相连的机械阀, 发现机械阀的弹簧断成两段, 如图 6。

图 6 机械阀弹簧断裂

- 7). 自动变速箱滑阀箱中，与 N283 电磁阀相连的机械阀弹簧本身存在瑕疵，在正常使用一段时间后断成两段；从上图可知 N283 电磁阀本身是电动调压阀，无占空比信号通过电磁阀时，油道的压力最大，此时机械阀压住机械阀弹簧；当电磁阀通占空比信号后，油道是泄压，此时机械阀弹簧推动机械阀移动进行油道切换；但机械阀弹簧断成两段后总弹簧力小于原来值，在 N283 电磁阀通占空比信号后机械阀弹簧不能迅速推动机械阀移动进行油道切换（迟滞现象），导致 B1（制动器）的活塞不能迅速移动，结合迟缓，造成一档升二档时车身耸动，换档冲击大。
- 8). 更换新的 09G 自动变速箱滑阀箱，问题解决。

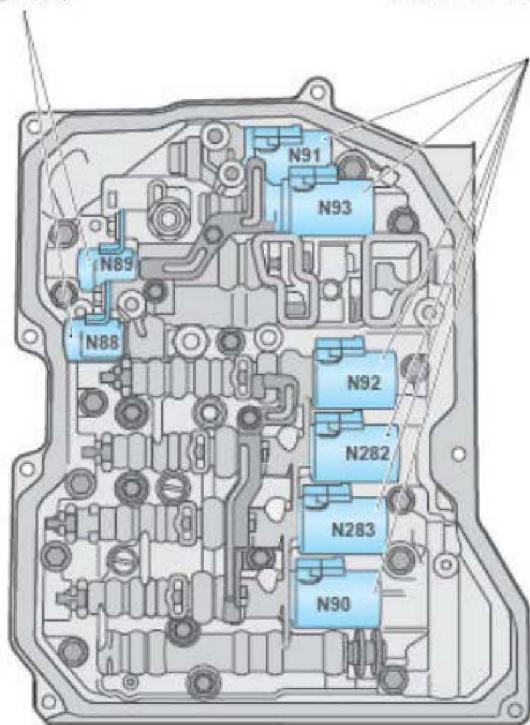
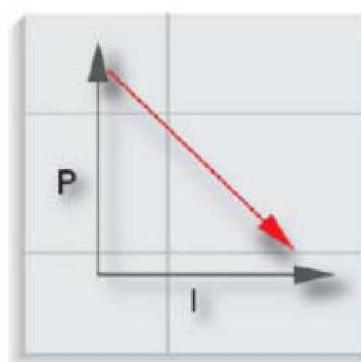
图 7 滑阀箱示意图

带下降特性曲线的调压阀  
N92、N93、N282 和 N283
