# 间歇性熄火

一辆一汽-大众速腾 2008 款 1.8TSI 轿车行驶 24500KM 后, 车主反映出现间歇性熄火故障, 减速滑行, 有时突然熄火。

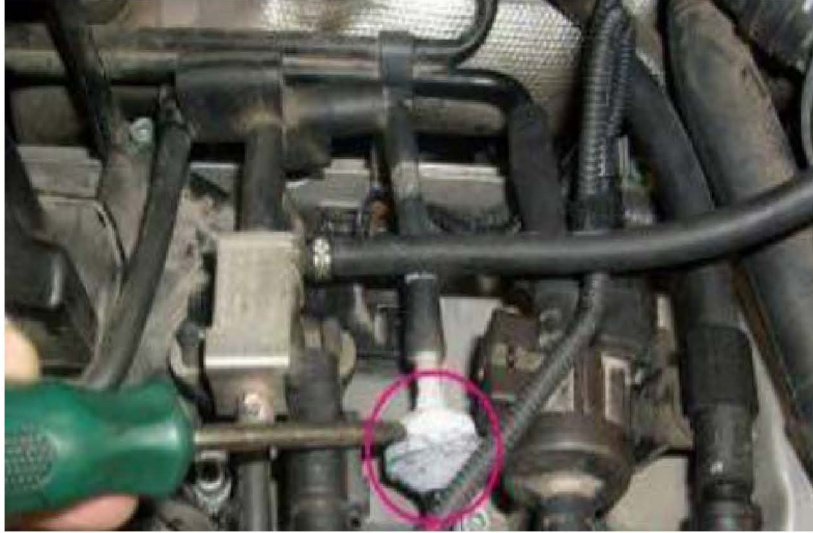
2). BPL 1.8T 发动机各单向阀较多, 真空单向阀如果漏气, 将会影响发动机正常燃烧所需的空燃比, 引起发动机工作不稳定, 严重情况下会引起熄火故障。检查所有的单向阀。通往增压器进气口的单向阀(如图 1 所示)外部腐蚀漏气。

图 1 检查通往增压器进气口的单向阀

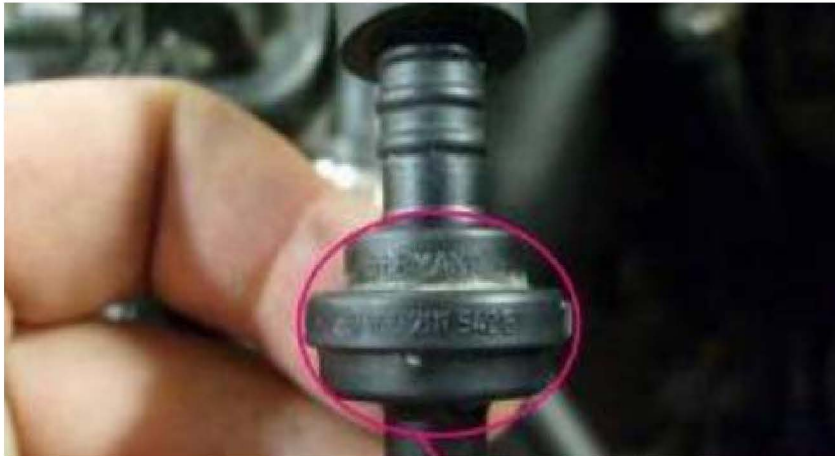
A). 位于发动机和变速箱连接处上方的通往 N80 的单向阀（如图 2 所示）内部漏气。

图 2 通往 N80 的单向阀

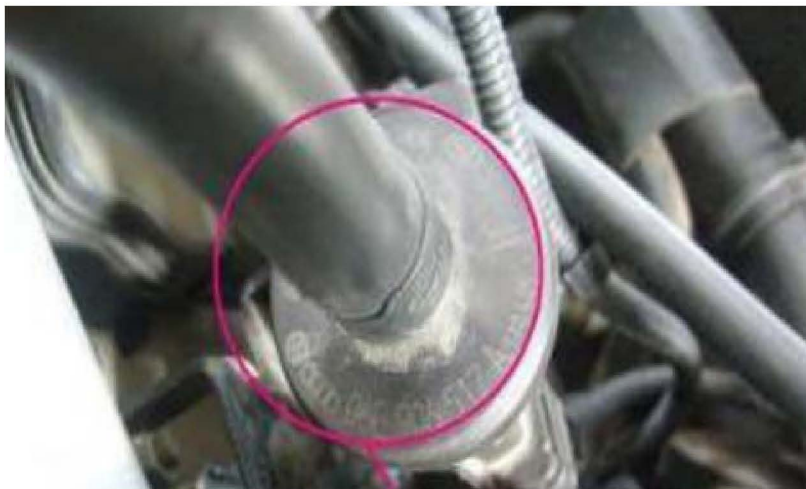
B). 进气歧管下方的 AKF 阀（如图 3 所示）内部轻微漏气。

图 3 AKF 阀

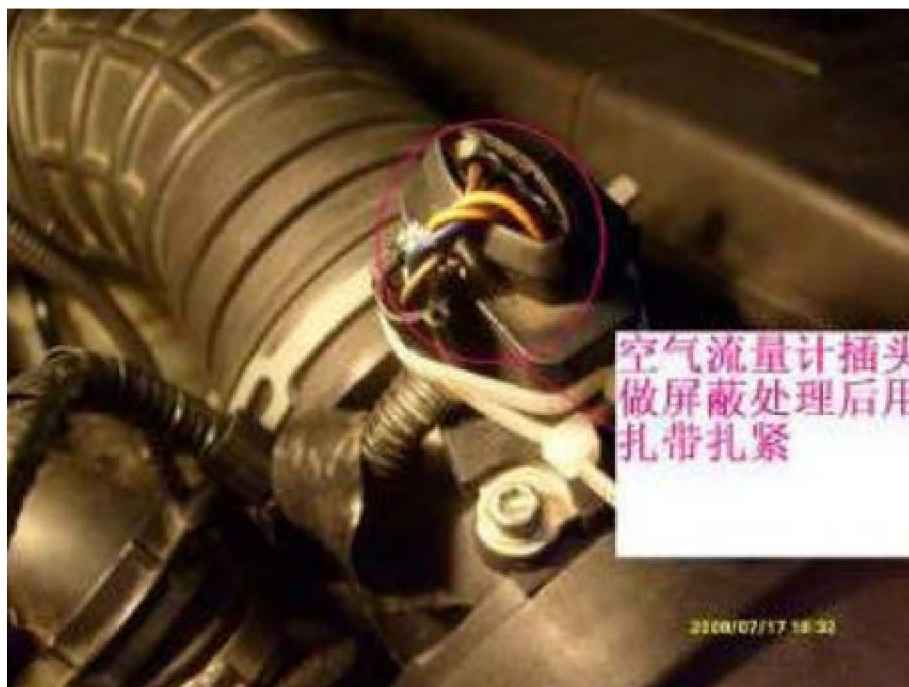
图 4 处理空气流量计插头

B). 从上表可以看出, 拔下空气流量计接口后, 发动机立即熄火, 在未插上空气流量计接口启车, 立即着车, 空档原地加油, 感觉无异常, 但数据流 08-002-

4 区数据变为一固定值。整个试验过程中始终未出现故障码。空气流量计接口接触不良导致车辆运行过程中间歇熄火。

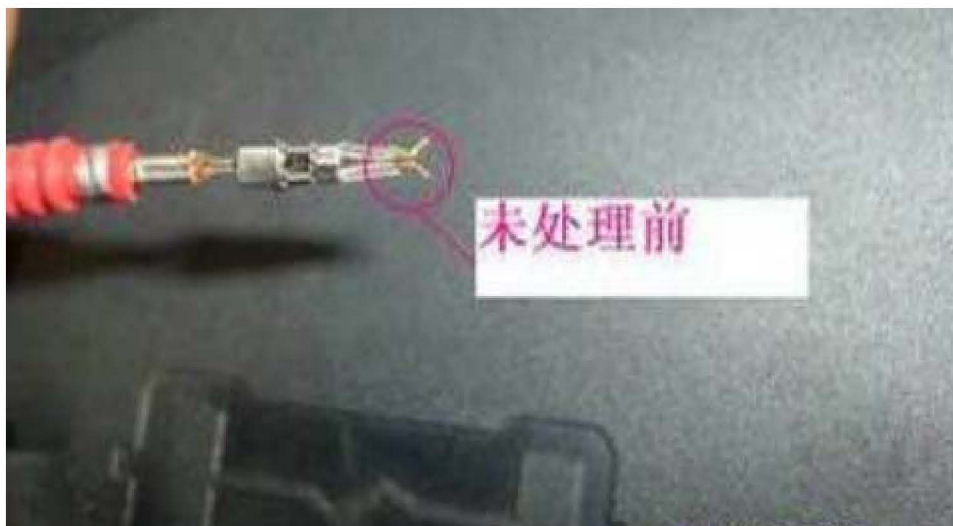
- 4). 用专用工具将空气流量计线束侧接口的线插头抽出,如图 5 是原车空气流量计线束侧接口的线插头的图示,接口夹紧力较小,这将导致空气流量计接口接触不良,需进行可靠性处理。

图 5 空气流量计线束侧接口的线插头

故障主要原因是空气流量计接口接触不良造成。在正常情况下, 在车辆减速滑行时, 由于油门踏板位置最低, 此时发动机处于喷油量很小; 当此时如果再出现空气流量计接触不良的情况, 08-002-4 区的空气流量计信号较正常情况变得更低, 导致发动机处于空燃比过稀状态, 从而熄火。空气流量计接口接触不良, 但未出现故障码记忆, 这是该车故障未能顺利排除的原因。

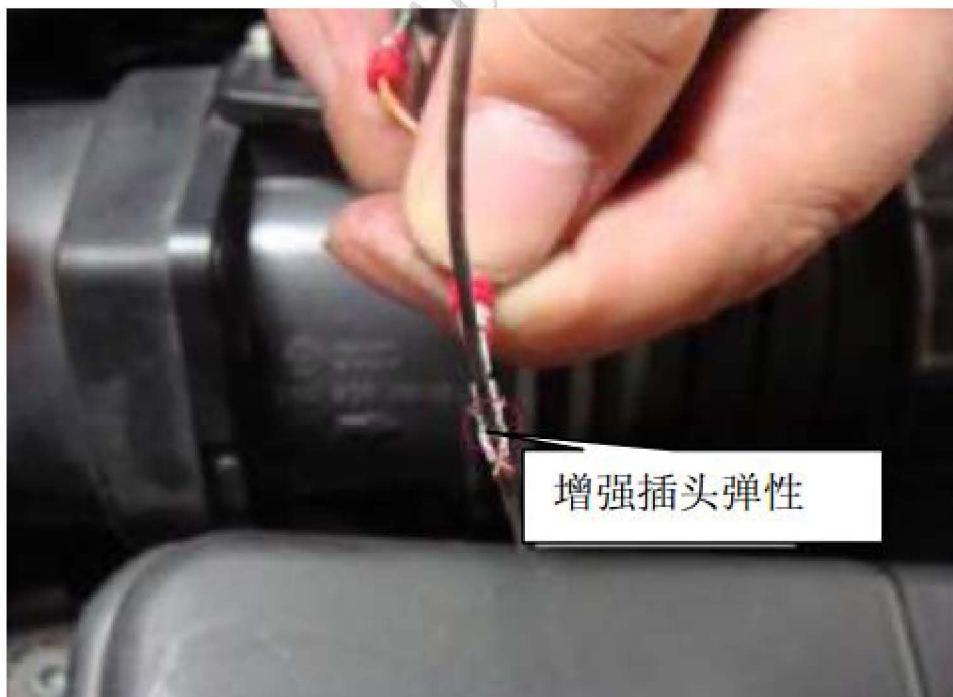
图 6 对插头进行处理

- 5). 将线束侧线插头内部后边用一直径 1mm 的钢丝作支撑,用尖嘴钳子将线束侧线插头夹紧,抽出钢丝后试验线插头夹紧力加强,如图 6。

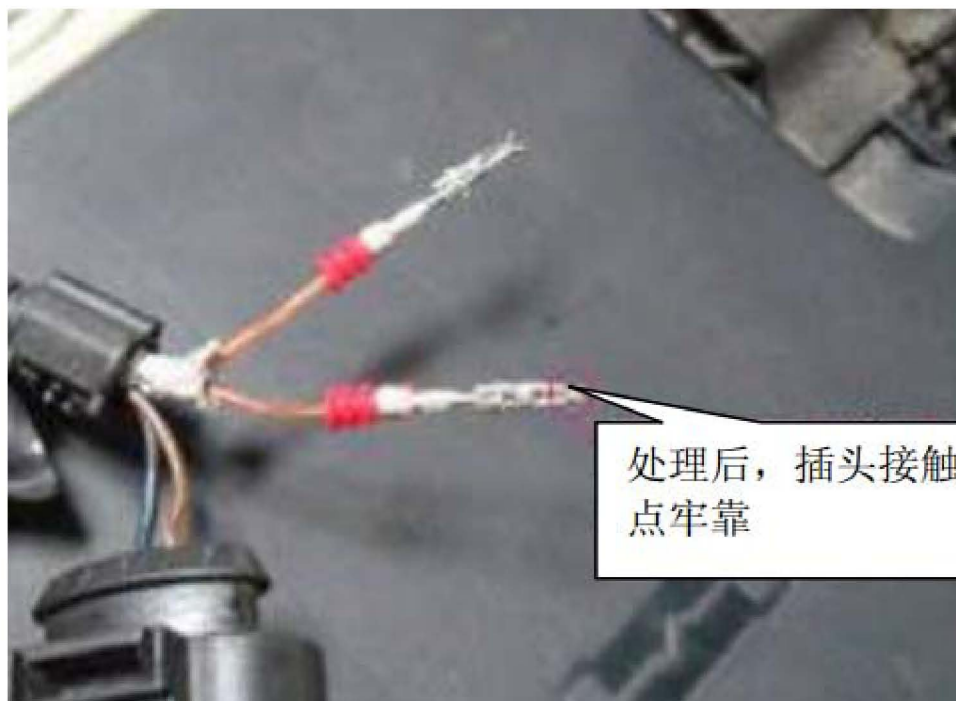
图 7 处理后的线束插头

- 6). 将线束侧 4 条线的插头全部处理, 使线束侧线插头和空气流量计接头接触可靠。
