怠速时抖动

一辆一汽-大众迈腾 2008 款 1.8TSI 轿车行驶 10281KM 后, 车主反映发动机怠速时抖动明显 (700rpm—1800rpm)。

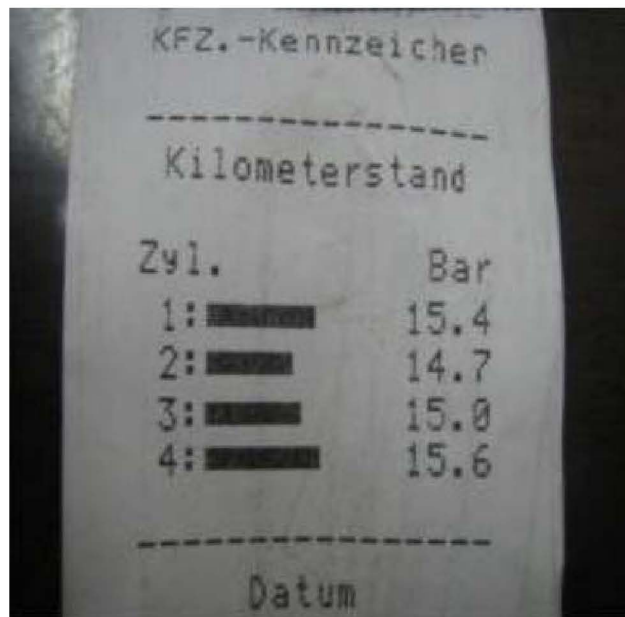
图 1

2). 其次, 检查了火花塞和缸压。火花塞未见异常。使用专用工具测量缸压, 缸压检测结果如图 1: 维修手册规定缸压范围为: 11- 14bar 显然这个缸压是不正常的, 那么是什么导致了气缸压力过高呢? 缸压高主要原因有两方面可能:

- A). 积炭等原因导致的燃烧室容积变小
- B). 配气或增压等原因导致进气量过大

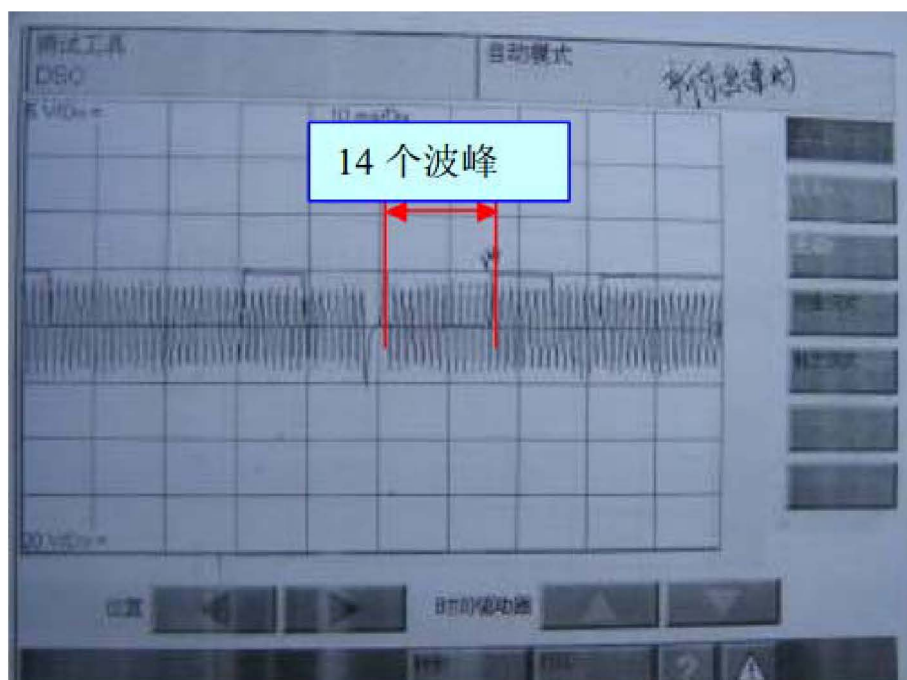
图 2 正常车 G28 与 G40 波形关系图

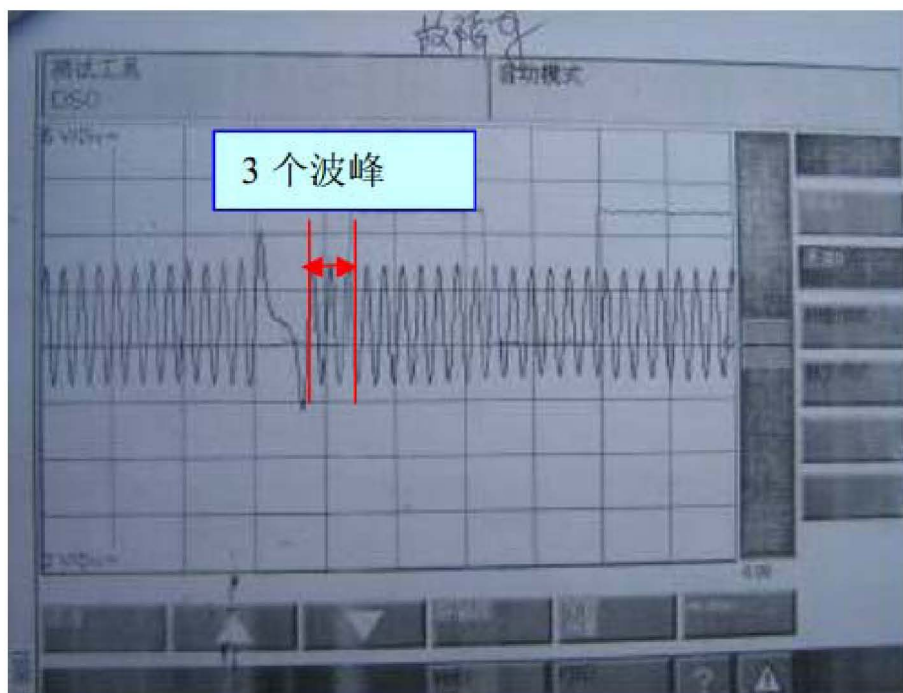
- 3). 根据故障存储的含义: G40 或 G28 传感器位置关系错误, 分析故障产生在配气方面的可能性较大, 于是使用 车辆检测仪示波器功能测试了 G28 与 G40 的相位波形, 结果发现故障车的配气相位在怠速时提前调整太大, 从而故障车在怠速时进气门提前开启, 进气量太大, 导致进气波动及气缸压力高故障。
- 4). 根据故障波形分析(如图 2、图 3), 故障点应该出现在进气凸轮轴调整上, 首先用车辆检测仪执行元件诊断功能测试 N205 电磁阀没有问题, 进一步拆解进气凸轮轴内部的液压滑阀时发现滑阀有轻微拉伤, 至此, 确定了故障点, 更换了新的液压滑阀, 故障排除。

图 3 故障车 G28 与 G40 波形关系图

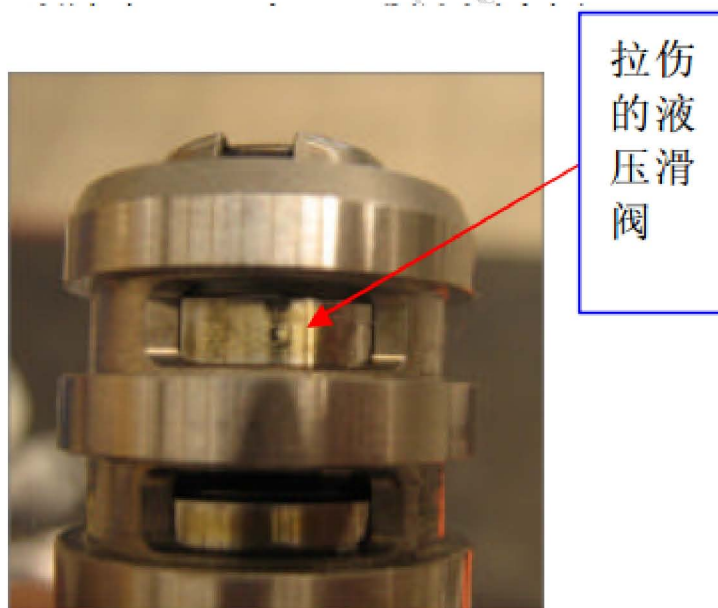
- 5). 故障原因分析: 液压阀卡滞引起进气凸轮轴角度提前, 进而进气门提前开启, 进气量增大, 导致缸压过高。进气波动致使车辆怠速不稳。如图 4。

图 4 液压滑阀拉伤

- 6). 更换液压调节阀, 故障排除。
