# 高速行驶时，制冷功能失效

一辆一汽-大众迈腾 2008 款 1.8TSI 轿车行驶 49555KM 后，车主反映空调处于制冷状态，迈腾车以车速 150Km / h 及以上高速行驶约 30 多分钟后，空调出风口无风吹出，制冷功能失效。

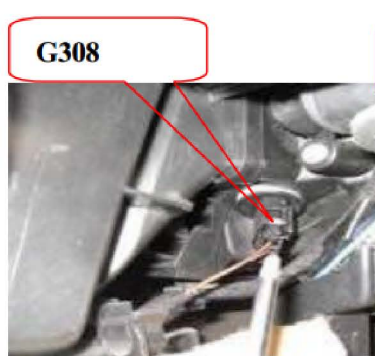
图 1 G308 安装位置

- C). 分析：通过数据分析蒸发箱后出风温度传感器 G308 异常，由于无故障码，同时该传感器数据也在随使用状态的改变而动态变化，于是拆下位于副驾驶蒸发器处的 N308 传感器检查（位置如图 1），发现该传感器装错，误将速腾手动空调的蒸发箱后出风温度传感器（1K0 907 543A），装在迈腾自动空调上。迈腾自动空调装备的蒸发箱后出风温度传感器（1K0 907 543 F）比速腾的传感器长度长。如图 2 所示：

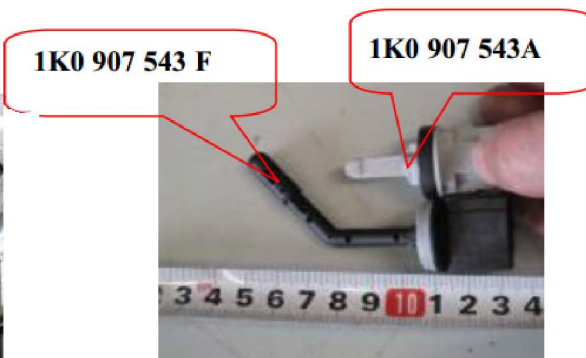
图 2 两种温度传感器比较

- 3). 由于速腾手动空调的蒸发箱后出风温度传感器（1K0 907 543A ）比迈腾自动空调的传感器长度短，感知不到蒸发器的实际温度，当蒸发箱出口温度已接近 1-2℃时，反映的温度是 5—10℃，空调电控系统根据该信号控制压缩机以较大排量工作，导致蒸发箱结冰；当蒸发箱结冰后，空调无冷风吹出，蒸发箱后出风温度传感器反映的温度更会上升，空调控制系统将据此信号以更大的排量工作，从而使空调蒸发箱加速结冰，冷风无法吹出，进而使空调低压管结霜。

该案例故障分析主要是从数据流中寻找故障原因，第 6 组第 1 区的 G308 蒸发箱出口温度传感器的数据较正常值高。该故障源于蒸发箱出口温度传感器装配错误，主要在第一批迈腾车上，现已更改。
