涡轮增压器故障

一辆一汽-大众迈腾 2008 款 1.8TSI 轿车行驶 10737KM 后, 车主反映车速最高仅能达到 80Km/h, 加不起油。

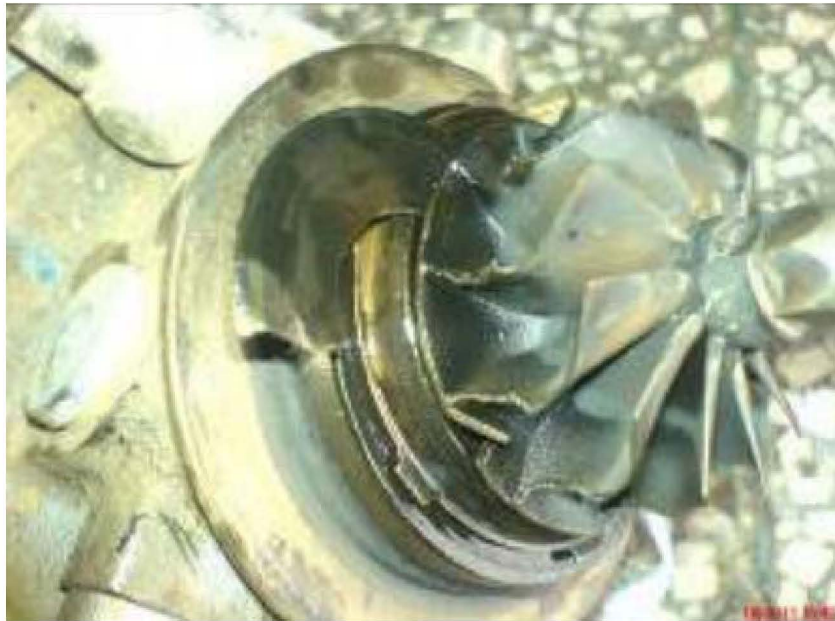
- 1). 用车辆检测仪读取故障码, 存有故障码 “17957 P1549 增压压力限制电磁阀-N75 断路/对地短路”。故障可能原因:
 - A). 线束或线束连接器故障;
 - B). 增压压力限制电磁阀- N75 故障。
 - C). 看数据流, 进入发动机地址 01-08-115 组数据组第 3.4 区。

- D). 01-08-115-4 进气压力实际值正常车应该在 1500mbar 以上, 而此车值为 780mbar, 没有增压效果。无增压可能原因:
 - a). 进气系统堵塞;
 - b). 排气系统堵塞;
 - c). 涡轮增压器失效。
- 2). 将涡轮增压器压力单元的压力软管断开, 故障依旧。
 - 3). 断开 N75 插头, 用万用表测量 T2gx/1 号线正常, 为 12.2V。检查插头和线束无异常。互换涡轮增压压力限制阀-N75, 故障依旧。
 - 4). 将空气滤清器、进气歧管、中冷器的连接拆开检查, 未见发现异物堵塞进气道。
 - 5). 拆下涡轮增压器空气循环阀 N249, 插头电压 12.2V 正常, 对 N249 进行通电试验, 能正常吸合。
 - 6). 拆除氧传感器, 增加排气量, 故障依旧, 说明三元催化器未堵塞。
 - 7). 拆下涡轮增压器, 经拆检发现废气侧涡轮轴的调节垫片断裂将废气侧涡轮轴卡死, 废气涡轮不能转动, 故无涡轮增压, 如图 1、2 所示。

图 1 废气侧涡轮轴卡死

8). 更换涡轮增压器总成。故障排除。

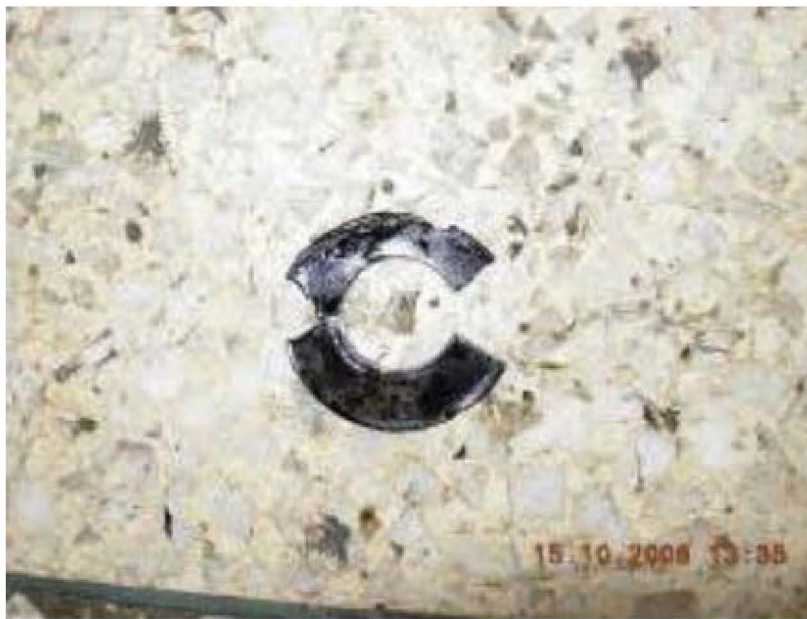
图 2 调节垫片断裂
