起动困难

一辆行驶里程约 40000km，装配了手动变速器的 09 款比亚迪 F3 1.5L 轿车。车主反映：该车冷车起动时非常困难，一旦发动机起动了，怠速正常，但是加速无力。此车在一家汽车维修店进行过清洗喷油器、汽油泵滤网、节气门和怠速控制阀，还更换了火花塞和氧传感器，但是故障仍然没有彻底排除。

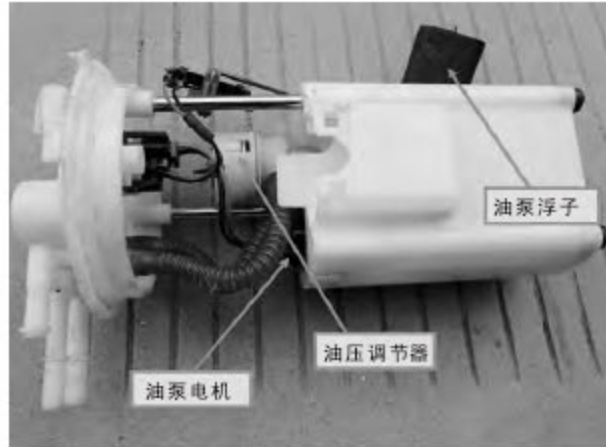
图1 燃油泵总成

2). 为了确定故障部位，我们先用真空表检测发动机怠速时进气歧管处的真空度，经检测怠速时的真空度为 64kPa，正常，说明进气系统不存在漏气现象。由于喷油器在前一家维修厂进行了超声波清洗，所以不用考虑喷油器堵塞。为了验证油路是否存在堵塞或泄漏，拆下与燃油分配管连接的进油管，把油压表连接在进油管与燃油分配管之间。再次起动发动机读取怠速时的油压，怠速时，油压为 0.27MPa，说明油路油压偏低。因为 BYD473QB 发动机燃油分配管上没有安装油压调节器，油压调节器安装在油箱中的油泵上，如图 1 所示。这样燃油分配管中的油压要比有回油管的高 0.05 MPa 左右。所以该车怠速时正常的油压应该位于 0.35~0.40 MPa。

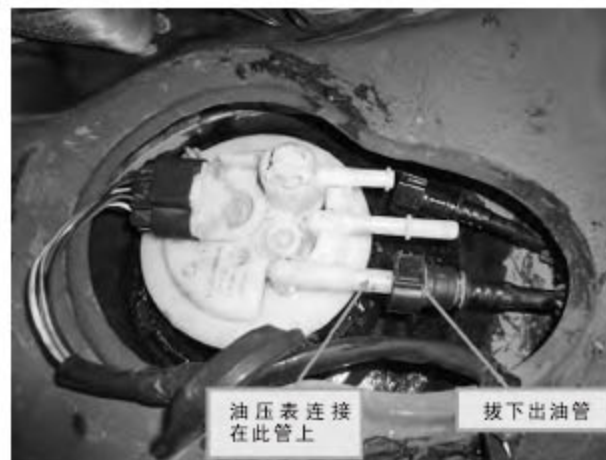
图2 检测油泵的泵油压力

3) 故障原因主要是油压过低引起混合气过稀, 我们检查油管没有发现漏油地方、管路也没有变形。我们怀疑油泵有问题, 拆下后排座椅, 在油箱上部找到油泵, 拆下油泵出油软管, 把油压表连接到油泵出油口, 如图 2 所示。起动发动机, 发现油压表无压力显示, 起动发动机若干次后, 油压表才显示压力为 0.27MPa。正常压力为 0.6~1.05MPa (因为此时汽油不经过油压调节器回油)。通过测量油泵出油口的压力可以判断油泵有问题。于是, 更换 1 个新的油泵总成。重新试车, 发动机起动正常, 检测燃油分配管中的油压, 怠速时为 0.35 MPa。把车开到开阔路面测试发动机加速性能, 发动机加速有力。试车后驾驶员很满意地把汽车开走。但是第 2 天驾驶员又把车开到我们修理厂, 并说加速已经没有问题, 但是发动机还是在冷车时起动困难。为了验证驾驶员的说法, 我们把车先停在维修厂待修区等待汽车冷车。一个多小时过后, 我们去起动该车, 确实出现起动困难, 需要起动几次才能着车。一旦着车后读取发动机数据流均正常。

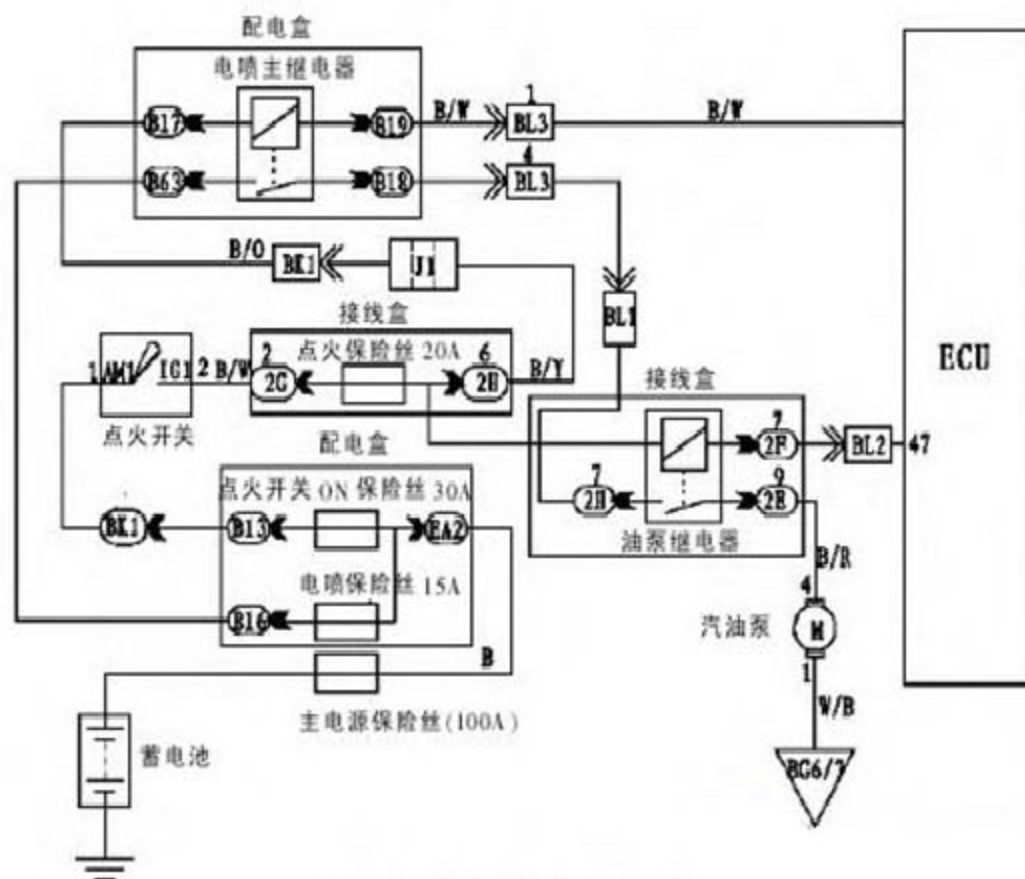
图 3 比亚迪 F3 轿车油路控制电路

4). 难道新换的油泵有问题? 为了判断新换的油泵是否有问题, 我们再次拆下油泵, 给油泵直接施加 12V 电源, 油泵能正常运转。这说明油泵已经没有问题了。难道油路控制电路有问题? 查阅 F3 油路控制电路, 如图 3 所示。分析油泵控制电路原理:

5). 通过分析油泵控制电路图可知: 主电源保险丝 (100A)、电喷保险丝 (15A)、点火开关 2 号电源保险丝 (30A)、点火保险丝 (20A)、电喷主继电器和油泵继电器中的任何一个出现接触不良或损坏都会导致油泵工作不良或不工作。由于该车出现起动困难时火花塞跳火, 这就说明主电源保险丝 (100A)、点火开关 2 号电源保险丝 (30A)、点火保险丝 (20A) 和电喷主继电器没有问题。剩下有题的只能电喷保险丝 (15A) 和油泵继电器。

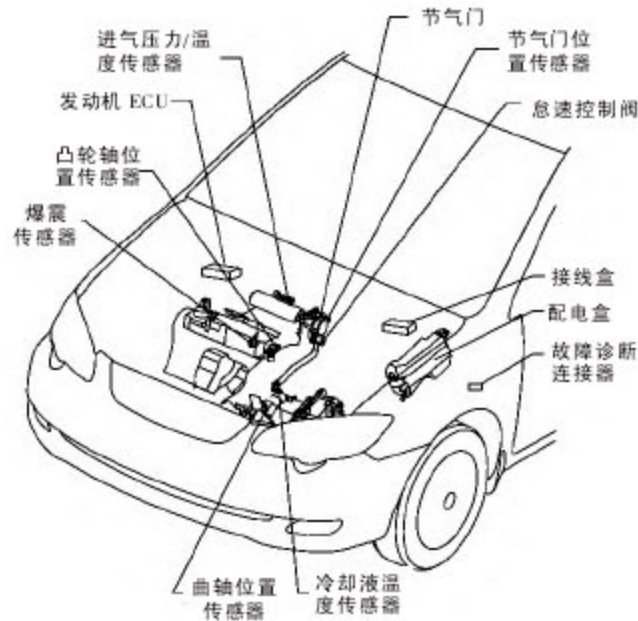
图4 配电盒、接线盒安装位置

6). 拆下配电盒盖，配电盒安装在空气滤清器左侧，如图4所示。检查电喷保险丝（15A），如图5所示。没有发现问题。拆下接线盒盖，接线盒安装在方向盘左下方。检查油泵继电器工作情况，油泵继电器在接线盒安装位置如图6所示。点火开关置于ON位但不起动发动机，能听见油泵继电器发出“咔哒”响声，但是没有听见油泵工作声音。再重复打开关闭点火开关几次，发现油泵有时在油泵继电器发出“咔哒”响声时马上工作。这说明油泵继电器触点可能烧蚀。更换1个新的油泵继电器，试车，发动机起动正常。再等待几小时后再试车，发动机起动顺利。为了验证油泵继电器触点是否烧蚀，我们拆开油泵继电器外壳，分解油泵继电器，发现油泵继电器触点严重烧蚀。

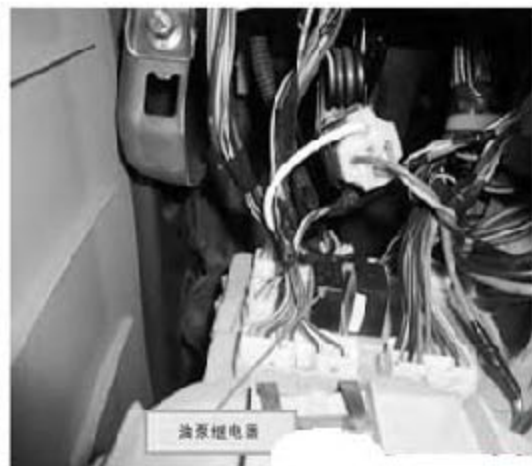
图6 油泵继电器在接线盒中的位置

此车故障主要原因是油泵不能建立正常油压导致发动机加速时无力,由于油泵油压力低,氧传感器检测到混合气稀,所以发动机控制单元 ECU 就会加大喷油脉宽,这也就是为什么读取发动机怠速时数据流喷油脉宽为 4.5ms 的原因。又由于油泵继电器触点烧蚀,导致发动机在起动时油泵有时工作有时不工作,从而导致发动机需要起动几次后才能起动。在排除此故障的时候,如果我们在判断油路有问题更换油泵后,只要重复几次把点火开关从OFF 置于 ON 位听油泵是否工作就可以判断油路控制电路存在问题。也就不会出现驾驶员把车开回来返修情况。通过排除此故障,给我们维修人员提出一点:就是维修完成故障车后,一定要多验证几次,确保故障彻底排除。
