# 左前部异响

一辆一汽-大众迈腾 2007 款轿车行驶 18590KM 后, 车主反映车辆以车速 60Km/h 以上行驶时, 从车辆左前部 A 柱位置附近传出 “嘘……嘘……” 类似哨鸣声的异常响声。

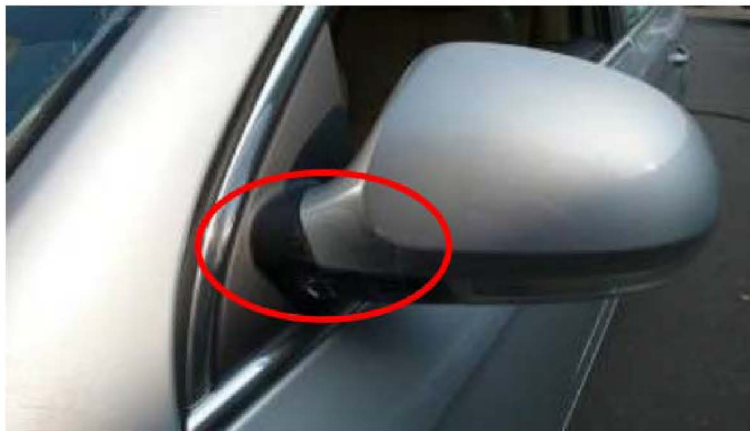
- 1). 考虑到风哨异响较多的发生于倒车镜位置, 因此, 用透明胶布贴住左侧倒车镜的安装缝隙 (如图 1 所示), 试车故障依旧。

图 1 倒车镜安装位置

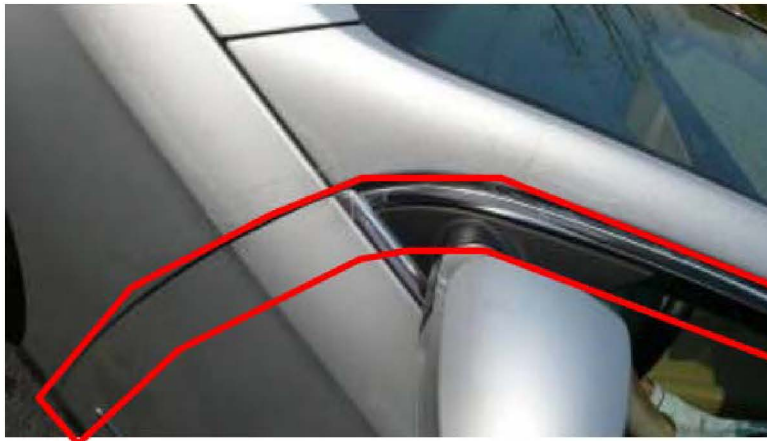
图 2

- 2). 更换左侧倒车镜试车, 故障仍然存在, 由此排除左侧倒车镜本身不良导致异响的可能性。
- 3). 经仔细观察, 左前门前端高度略高于左前翼子板后端的高度, 用透明胶布贴住左前门前端与左前翼子板后端之间的缝隙及车门与左前 A 柱间的间隙试车 (如图 2), 故障依旧。

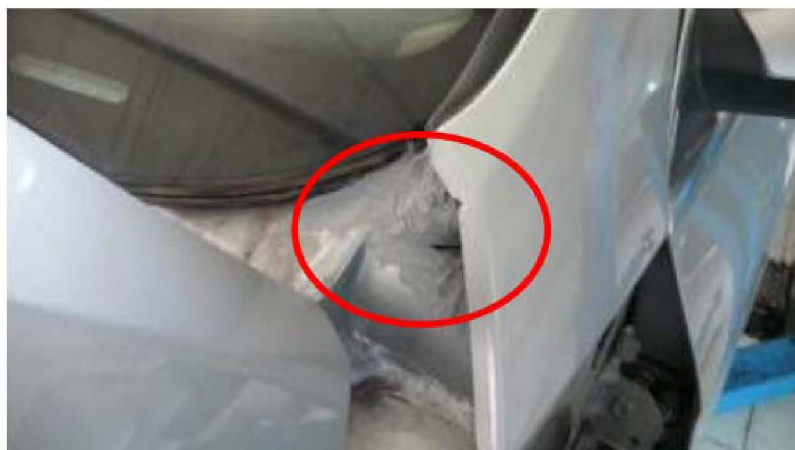
- 4). 打开发动机盖，拆卸左前翼子板，发现因左前 A 柱下端打胶不良，导致左前翼子板后方空间与前挡左前角间存在气流通道，对左前 A 柱下端进行打胶处理（如图 3 所示），封住左前翼子板后方空间与前挡左前角间的气流通道，试车风哨异响故障有所减轻：当车辆低于 90km/h 行驶时，基本听不到风哨声；但当车速高于 90 km/h 时仍可听到风哨声（尤其在车速高于 100 km/h 时比较明显）。

图 3 对该处进行打胶处理

- 7). 对左前 A 柱下端进行打胶处理处理（打胶方法见诊断步骤 3 所附图片），封住左前翼子板后方空间与前挡左前角间的气流通道；
- 8). 对发动机舱左前侧钢板搭接处打胶不良而存在的小孔进行打胶密封处理（如图 6 所示）；

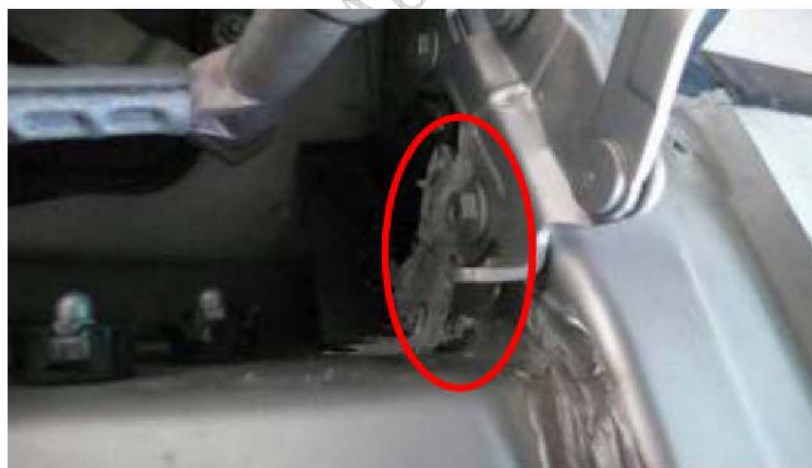
- 5). 分析风哨声形成的原因，判断左前翼子板后方空间与发动机舱间可能存在气流流入的通道。检查发动机舱左前部雨刮水槽左端塑料件安装不严实，经打胶处理（如图 4 所示）后试车，和处理前比较没有差别。

图 4 对该处进行打胶处理

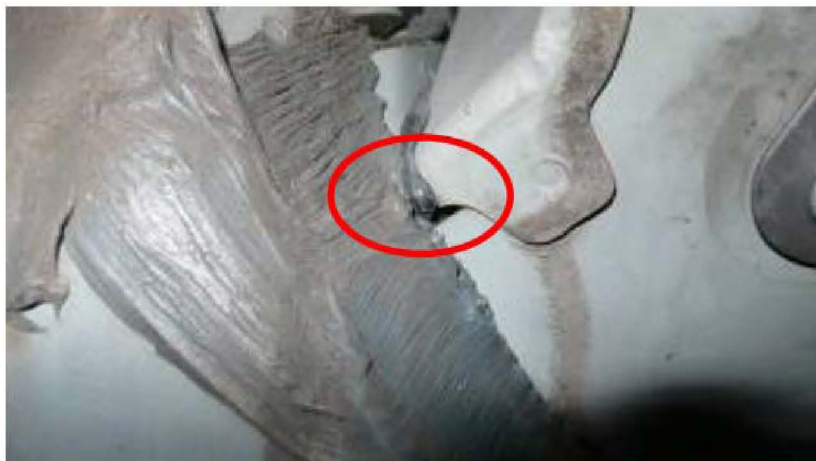
图 5

- 6). 检查发动机舱左前部发现在一钢板搭接处因打胶不良存在一个小孔（如图 5 红圈所示），用透明胶布贴住该孔后试车，无风哨声异响，故障排除；

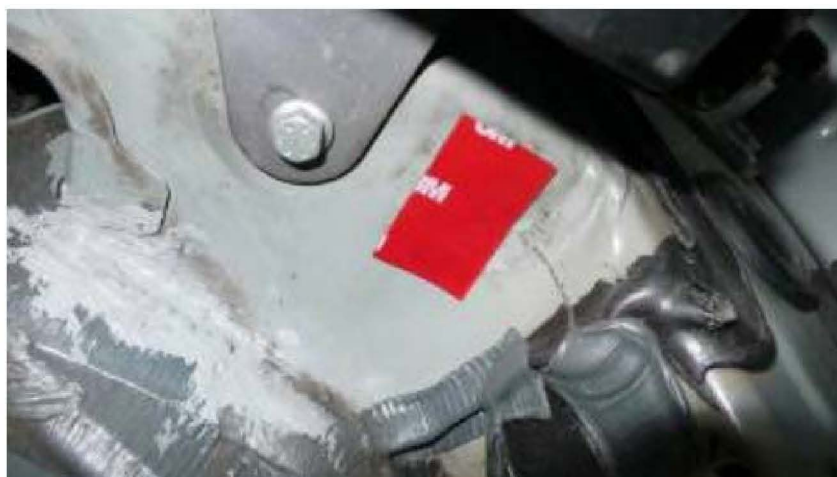
图 6 对此处进行打胶处理
