## 副驾驶位渗水故障

一辆一汽-大众宝来 2008 款轿车行驶 4961KM 后, 车主反映副驾驶位渗水故障。

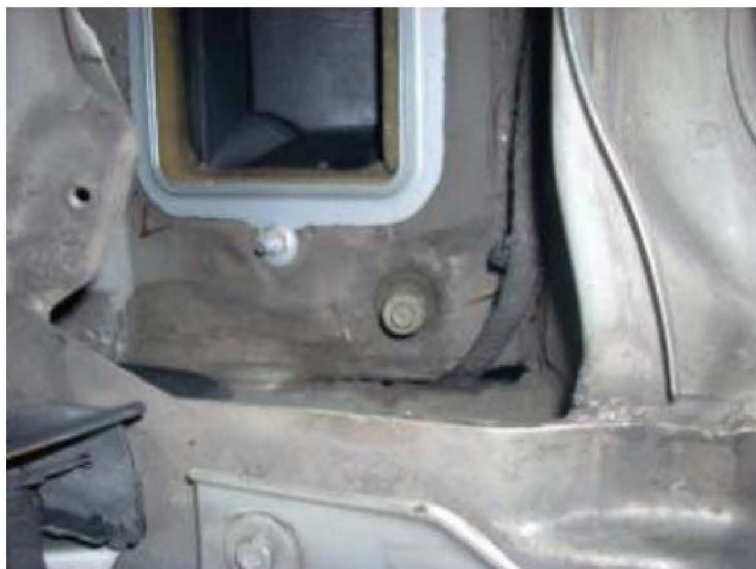
图 1

- 1). 首先用水向副驾驶位浇水, 观察渗水部位是右侧 A 柱上方渗出, 检查室外未发现异常。

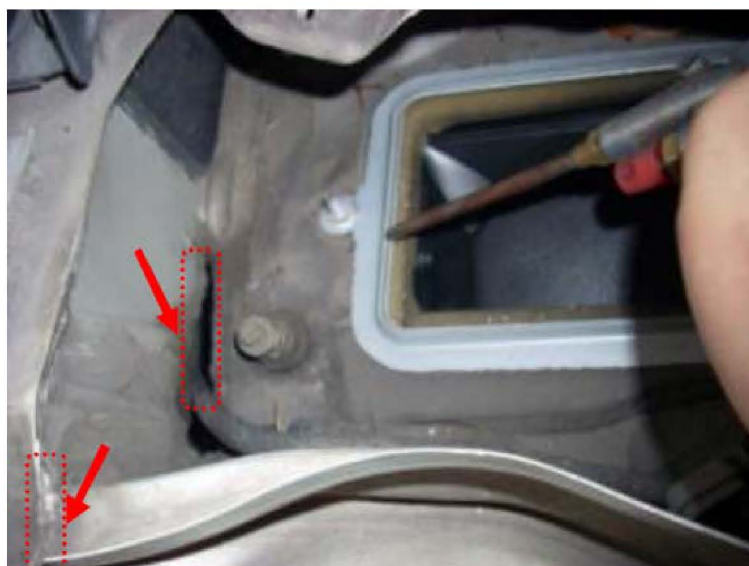
图 2

- 2). 由于右 A 柱车身结构比较复杂所以采用室内加压外部淋水的办法观察是否有气泡产生, 经测试发现有如图 2 个渗水部位。
