# 灯光警告灯常亮

一辆一汽-大众迈腾 2008 款 1.8TSI 轿车行驶 25KM 后, 车主反映灯光警告灯常亮且倒车灯不亮。

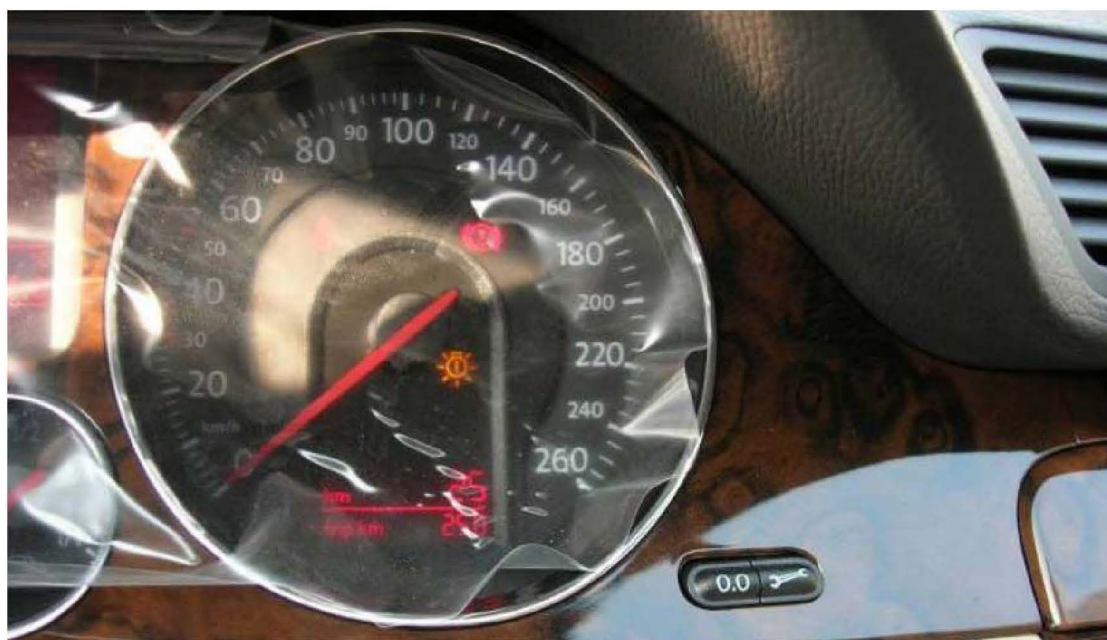
1). 灯光报警灯常亮, 如图 1

图 1 灯光报警

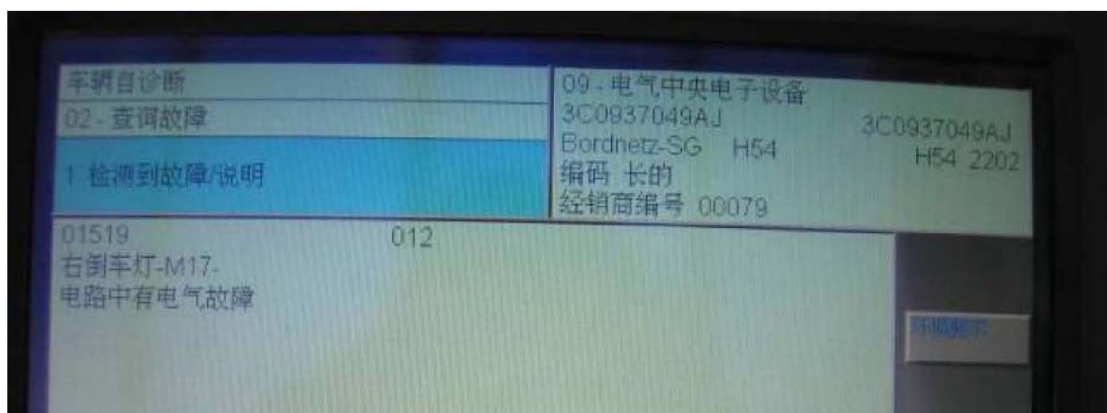
2). 通过车辆检测仪检查, 如图 2

图 2 读取故障码

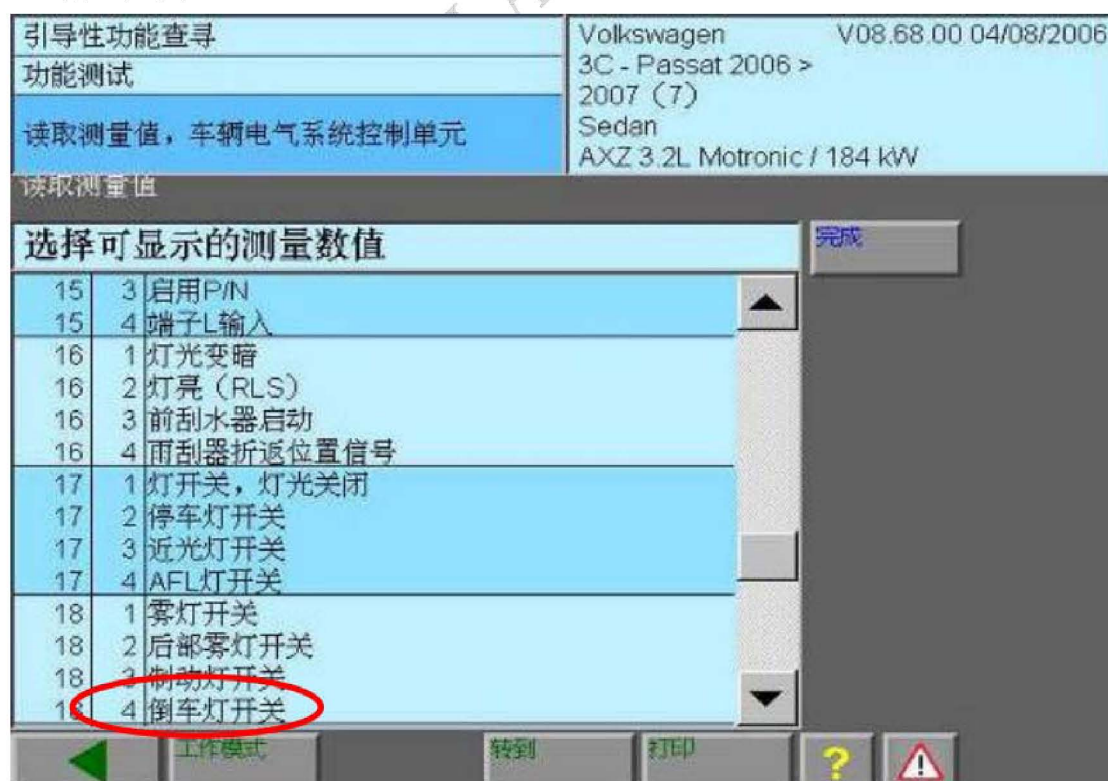
A). 检查倒车灯开关到 J519 灯光控制模块的线路，通过车辆检测仪检测数据流，如图 4

图 4 检测数据流

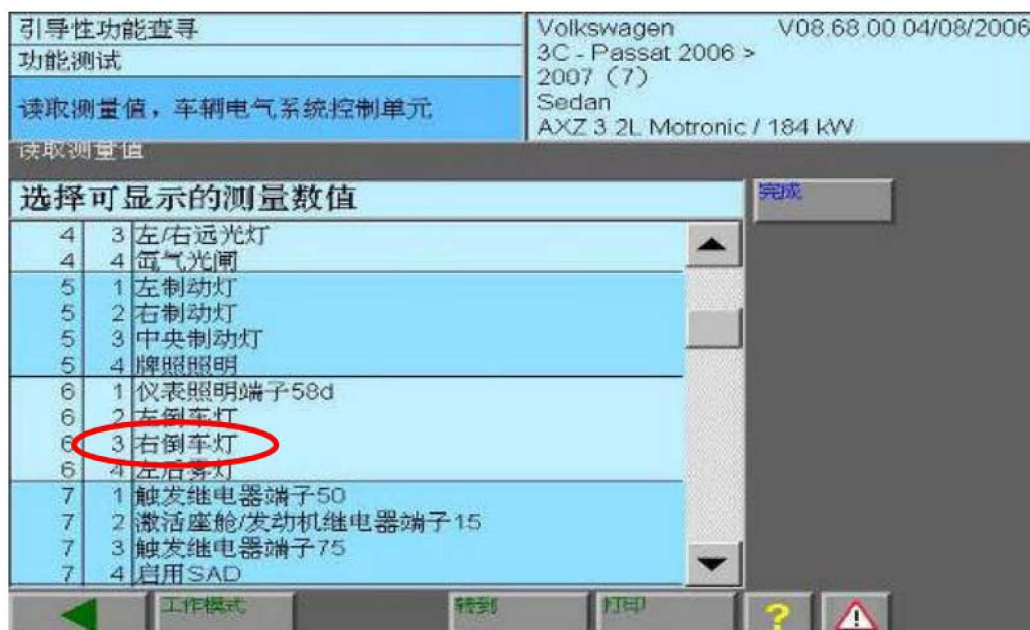
- B). 通过挂倒档和退出倒档, 开关状态数据正常。  
C). 检查右后倒车灯监控状况, 如图 5 所示

图 5 检查右后倒车灯监控情况

- D). 数据流状态是 0% -100% -0%, 该数据不正常。说明倒车灯回路有短、断路或过载。J519 单元收到倒车灯开关信号并执行点亮倒车灯, 则数据状态从 0%变化为 100%, 但是马上监测到线路故障, 为了安全并保护线路及元件, 控制单元停止执行灯光点亮动作数据从 100%变为 0%, 因此可以说明从控制单元 J519 到右后倒车灯的相关线路有问题。
- 5). 断开右倒车灯灯座插头, 分别测量两端子对地电阻: 结果为两端子均对地, 在供电侧有短路; 断开 J519 B 插头测量结果一致, 因此排除 J519 本身故障, 故障在线路本身。进一步检查发现倒车灯线路中有一段被后备箱锁固定螺栓压住。如图 6 所示

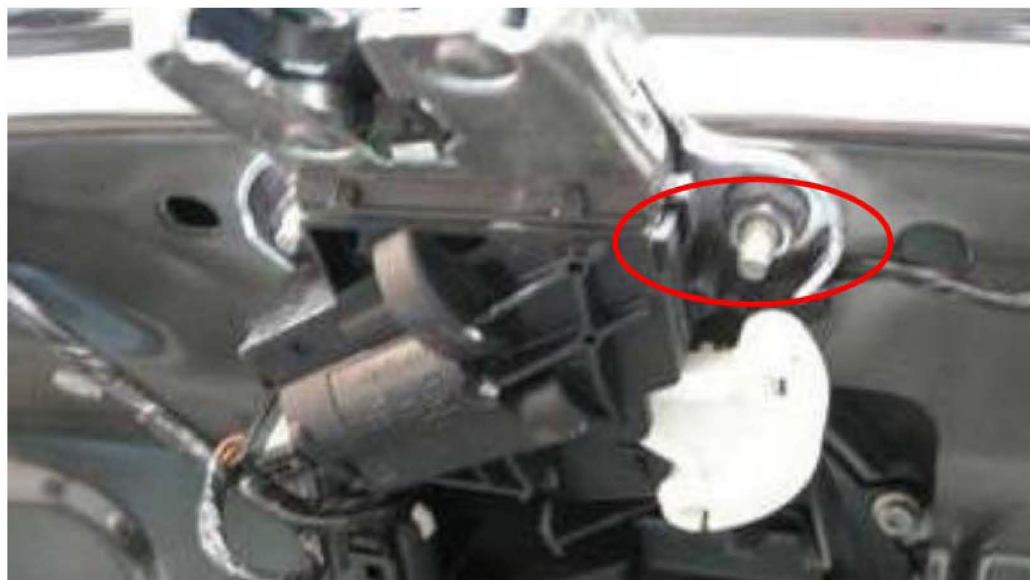
图 6 故障点所处位置

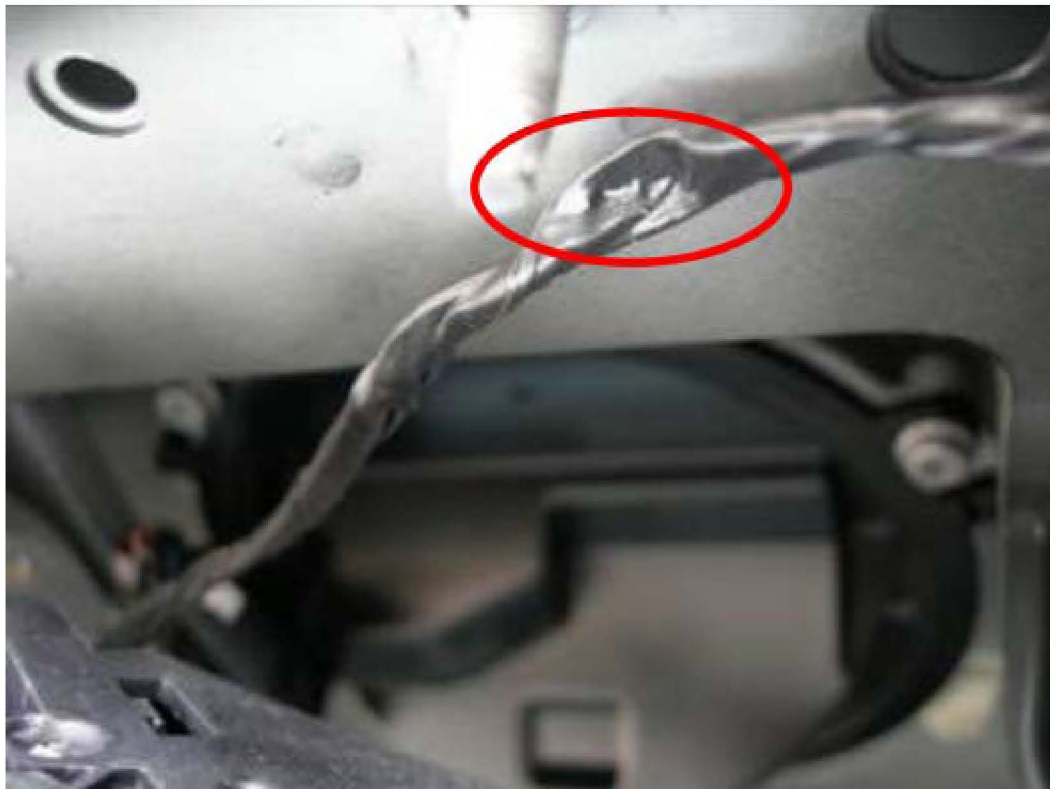
6). 取出相关线路：如图 7 所示

图 7 故障点

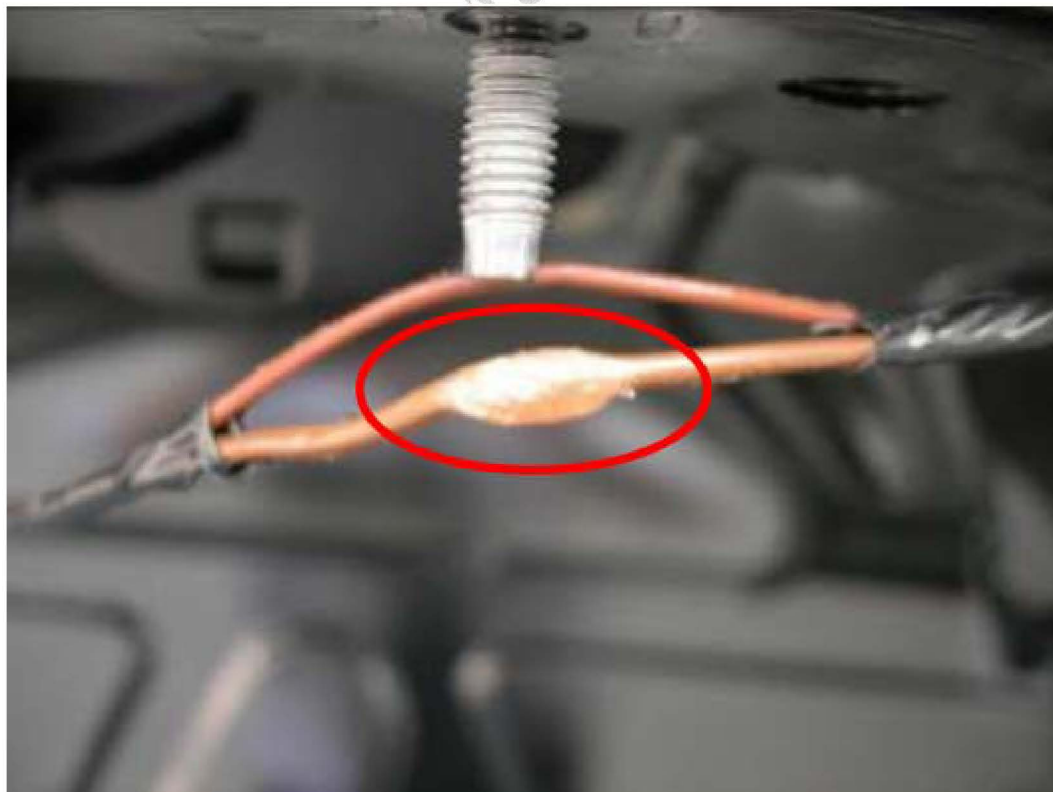
图 8

7). 拨开保护层发现内部线路裸露造成短路，如图 8：

8). 重新缠绕绝缘层, 恢复线路状态, 故障排除。
