EPC 灯亮，换档冲击

一辆一汽-大众迈腾 2008 款 1.8TSI AT 轿车行驶 280KM 后，车主反映 EPC 灯亮，加速无力且换档冲击大。

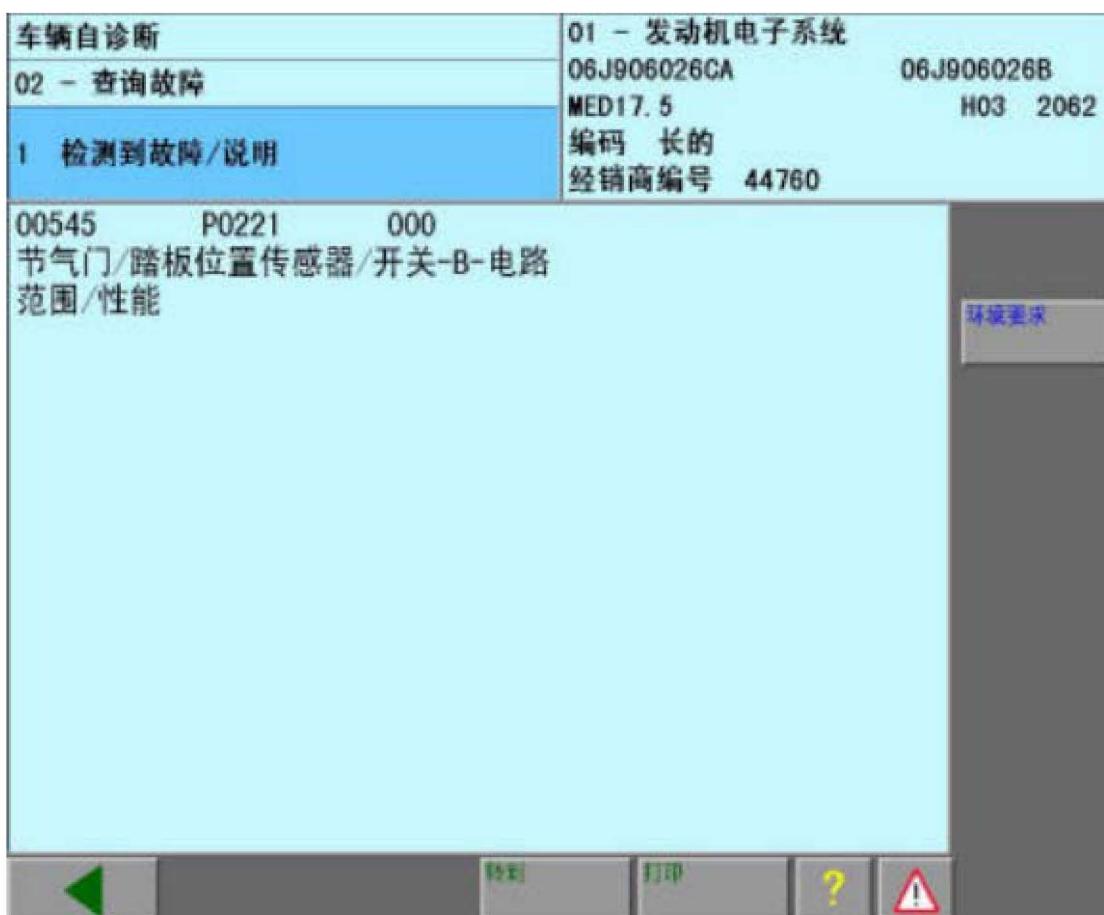
图 1

- 1). 用车辆检测仪检测，进自诊断网关列表，出现三个系统故障，分别是发动机控制系统故障、变速箱控制系统故障、电子驻车系统故障。再分别进入上述三个系统，均显示故障代码：00545，节气门/油门踏板位置传感器/开关-B- 电路故障。删除故障代码，重新对节气门进行基本设定，试车故障暂时排除。稍后再进行二次试车，故障重现。故障现象如初，为偶发故障。

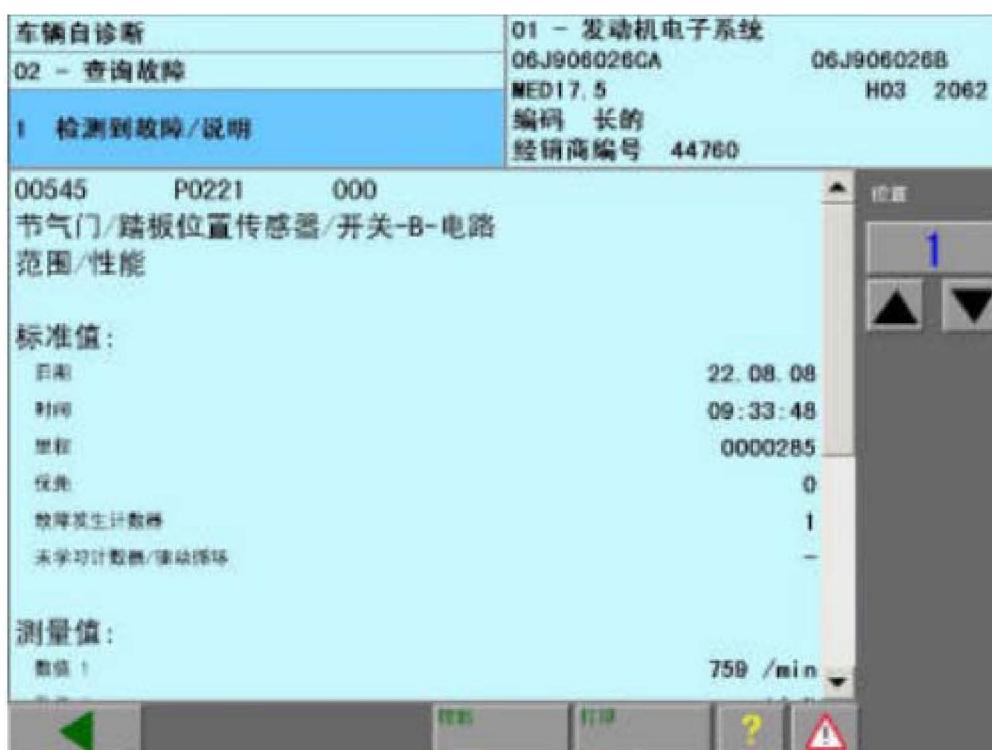
图 2

2). 进入“环境要求”，结果如图 2、3 所示：

- 3). 诊断提示，数值 2 显示怠速时发动机负荷为 14%，正常值应为 18%- 19%，由于节气门开度低于怠速时节气门开度值，因此 ECU 会将车辆控制为跛行状态，原理结构图如图 4：

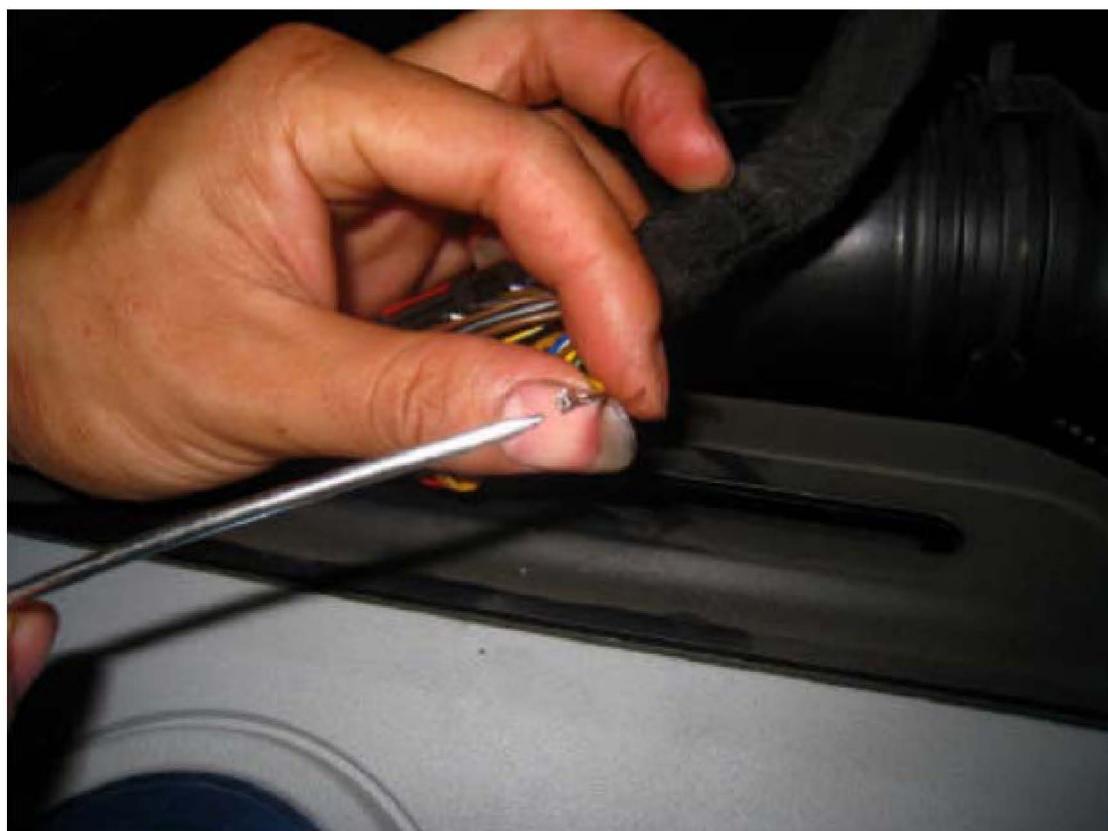
- 5). 测量节气门位置传感器至发动机控制单元时，发现控制单元 41 号插脚有松动现象， 处理线插后故障排除。
