# 马自达 3 发动机异响故障

一辆行驶里程约 84300km, 搭载了 2.0 L 发动机及手动变速器的马自达 3 轿车。车主反映: 该车行驶时发动机部位有异响。

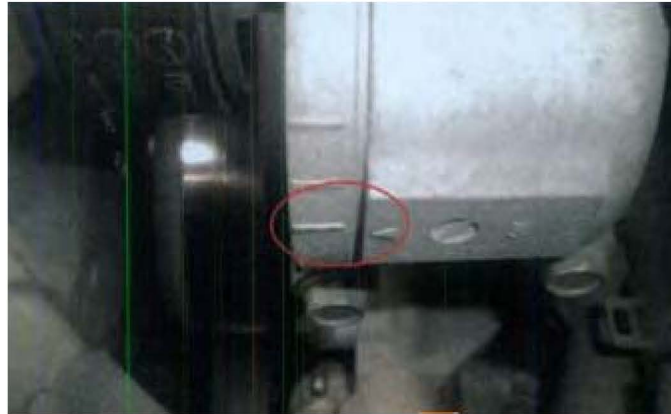
图 1

- 1). 试车验证故障。发现车辆在怠速及原地空挡踩下加速踏板时没有异响; 而在路试时, 当发动机转速升至 2000 r/min 左右时, 可明显听到有“哒哒”的异响。经仔细判断, 确定异响是从发动机室内发出的。反复试车, 发现异响在车辆提速时比较明显。因此, 初步认为异响与发动机的负荷存在着一定的联系。
- 2). 经过思考, 判断异响产生的原因主要有以下几点。
  - A). 发动机因润滑油品质、积炭等原因而产生爆震, 导致敲缸产生异响。
  - B). 发动机室内附件、发动机内部元件因松动或机械磨损产生的异响。
  - C). 发动机支架或其他橡胶缓冲件在加速时因共振而引起的异响。
- 3). 于是按照分析的故障点从简到繁进行详细检查。据驾驶人反映, 该车一直固定在单位附近的加油站加油。因此, 可初步排除因燃油品质引起故障的可能性。经详细询问驾驶人后得知异响已持续了约 20 天, 且异响一直存在。于是重点检查发动机支架及各橡胶缓冲件, 没有发现明显的损坏或老化现象。
- 4). 用汽车故障检测仪进行检测, 没有发现故障代码。查看发动机相关的数据流也没有发现异常。检查节气门、喷油器和进气歧管的情况, 发现积炭较多。于是按照标准流程将积炭清洁后试车, 异响仍然存在。拆下火花塞, 检查发动机燃烧室的积炭, 火花塞及燃烧室的积炭较多且火花塞电极端的间隙已经超过了标准间隙的范围。查阅该车的维修记录, 发现该车从来没有更换过火花塞。在征得客户同意后, 更换火花塞, 又用专用除炭剂对燃烧室积炭进行了清除后试车, 异响还是存在。
- 5). 根据之前的分析, 决定对发动机及附件的相关连接螺栓进行紧固检查。当检查到发动机传动带(驱动冷却液泵和发电机等)及传动带张紧调节器时发现调节器的调节指示刻度已经超出极限范围(图 1)。

发动机传动带的张紧力是依靠传动带张紧调节器来实现的。正常情况下,随着发动机传动带的磨损及老化,传动带张紧调节器会依靠其内部的弹簧弹力使传动带张紧。而当发动机传动带达到规定的使用期限而得不到及时更换时,发动机传动带仍逐渐被拉伸,张紧轮也随之发生偏移,而传动带张紧调节器内部弹簧的弹力也会随着时间及行驶里程的累积而逐渐减小,当超出一定的范围后就不能提供足够的张紧力。所以,车辆在使用一定时间或里程后就需更换发动机传动带否则张紧轮就可能在发动机加速及负荷增大到一定情况时发生摆动,导致发动机传动带也随之摆动从而引起发动机传动带及张紧轮发出异响。

- 6). 查看维修记录,发现该车的发动机传动带没有更换过。于是更换发动机传动带后再次查看,调节指示刻度线在正常范围内了(图 2)。再次对车辆进行路试,异响消失。交车一周后进行电话回访,异响没有再出现,说明故障彻底排除。
