# 冒黑烟解决方案

一辆一汽-大众捷达 2008 款 1.9SDI 轿车行驶 39025KM 后, 车主反映该车在 5000 公里时已出现怠速时排气正常, 停车、行车急加速和转速高时冒黑烟。

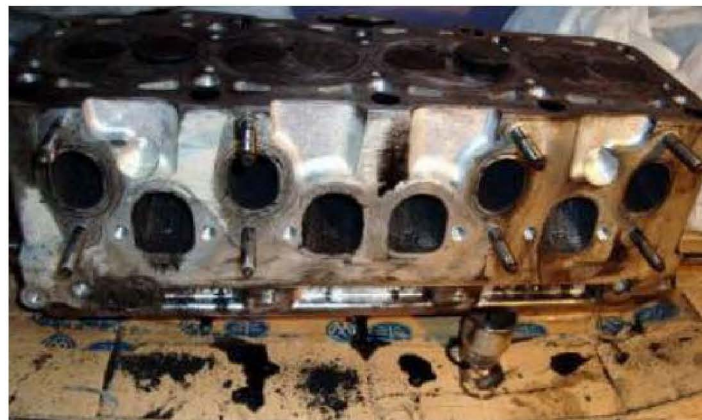
B). 再从发动机最基本的工作过程考虑-燃烧过程。假如从喷油器高压喷出的已雾化很好的柴油, 遇到燃烧室积炭时, 就会导致柴油积聚在积炭从而不能完全燃烧, 排气冒黑烟。因此, 将进气歧管及缸盖拆下, 发现较多积炭。清理后, 黑烟大为减少, 客户基本满意。

图 2. 进气管道顶积炭

4). 清理进气道和燃烧室积炭、更换 EGR 阀，故障排除。

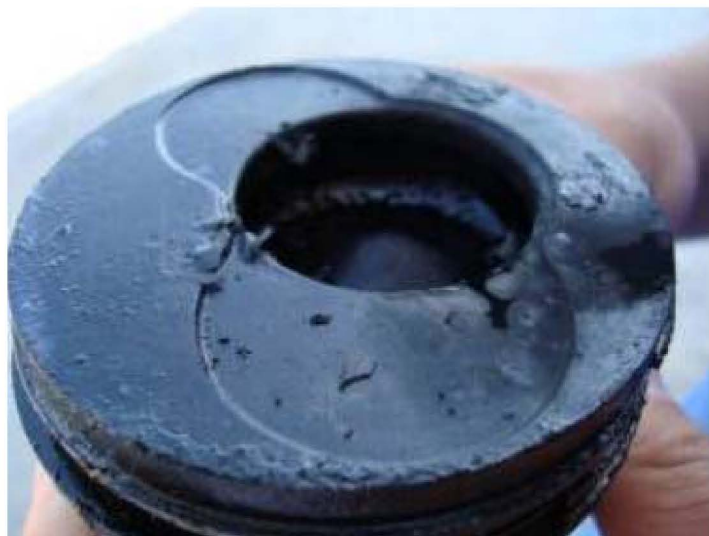
图 3. 活塞顶积炭

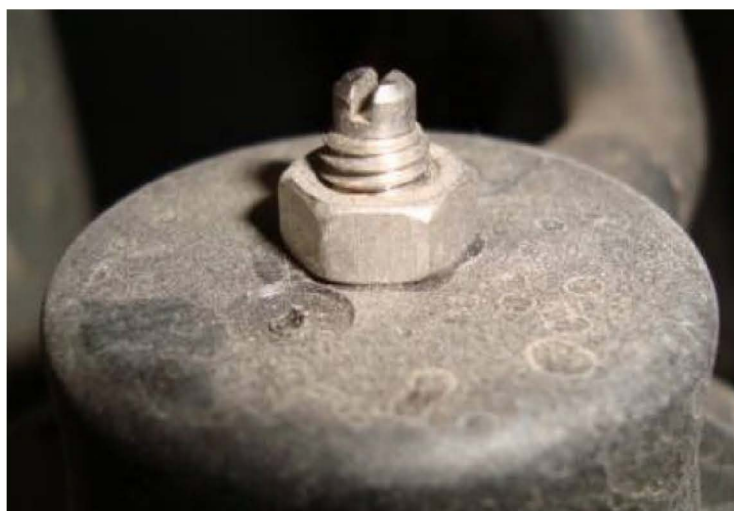
图 4. EGR 阀

C). 过了一星期后，此车又开始出现加速无力，冒少量黑烟的现象，说明前次维修没有找到根本原因。考虑到 EGR 阀管道和燃烧室有大量积炭，应该是 EGR 阀机械故障-发卡，导致燃烧废气过多，产生积炭。更换 EGR 阀后，正常。
