发动机转速加到 2000r/min 时车身出现共振声

一辆装配了 G4JS 2.4L DOHC 双顶置凸轮电控汽油发动机、五速手动变速器, 行驶里程超 183000km 的 04 年款 HFC6470A 瑞风商务车。车主反映, 该车车速超过 80km/h 后车身出现共振声。

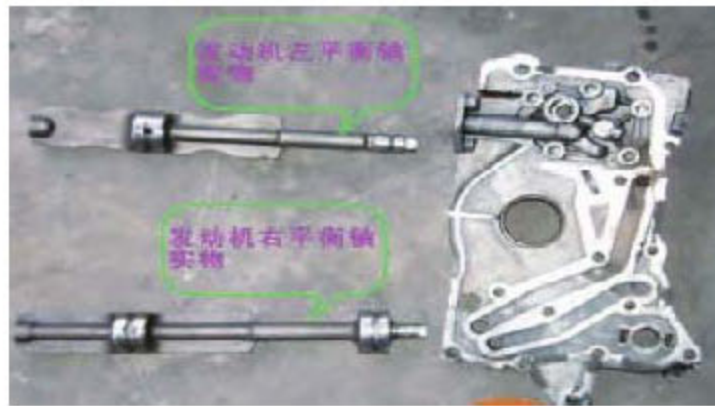
4). 因该车发动机与其他发动机有所区别, 在汽缸体的中部左、右两侧分别安装了两根平衡轴来保证发动机工作时的平衡性, 左、右平衡轴均为椭圆形, 其中一面为扁平状, 另一面为椭圆形, 其中左平衡轴在汽缸体内侧有一道轴颈, 而右平衡轴在汽缸体内侧则由两道轴颈, 左、右平衡轴前端均有螺孔, 用螺栓与齿轮之间固定; 其右平衡轴正时齿轮内侧及机油泵从动齿轮内侧均带有圆形方槽, 用于左、右平衡轴的定位, 左、右平衡轴结构如图 1 所示

图 1 左、右平衡轴结构

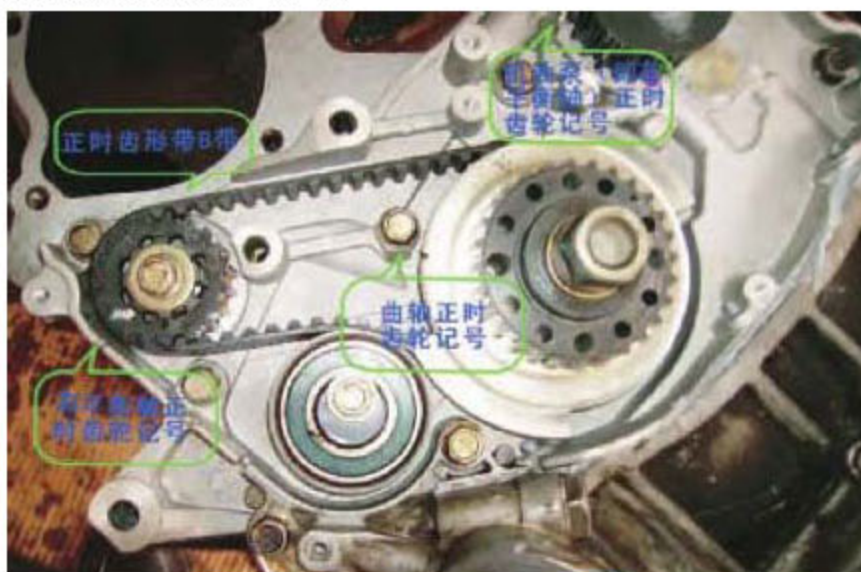
图 2 曲轴及左、右平衡轴正时齿轮记号

9).在瑞风 DOHC 双顶置凸轮电控汽油发动机中,右平衡轴由 B 带(即小皮带)传动,B 带如图 2 所示,而左平衡轴则由机油泵(从动齿轮)正时链轮传动,机油泵正时链轮由 A 带(即大皮带)传动,A 带如图 3 所示。该类发动机正时记号共有 5 个点,其中曲轴正时齿轮信号盘有个缺口所对应一个正时记号点;机油泵正时齿轮上有个圆白点记号对应一个正时记号点;右平衡轴正时齿轮上有个圆白点对应一个正时记号点;这三个正时记号点分别见图 2,而左、右凸轮轴(进、排气凸轮轴)正时齿轮记号两个点则对应于气门塞罩盖上的箭头,见图 3 所示,发动机机油泵壳体分解图如图 4 所示。

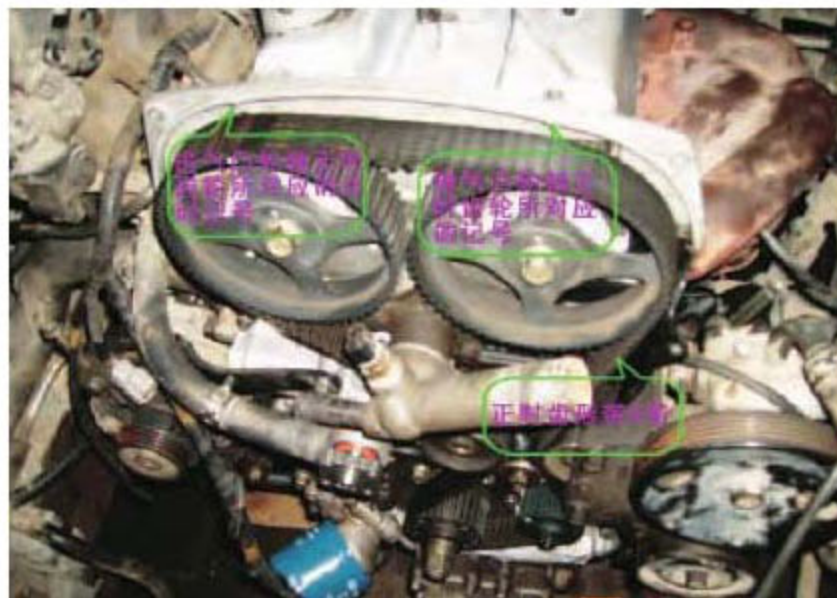
图 3 进、排气凸轮轴正时记号

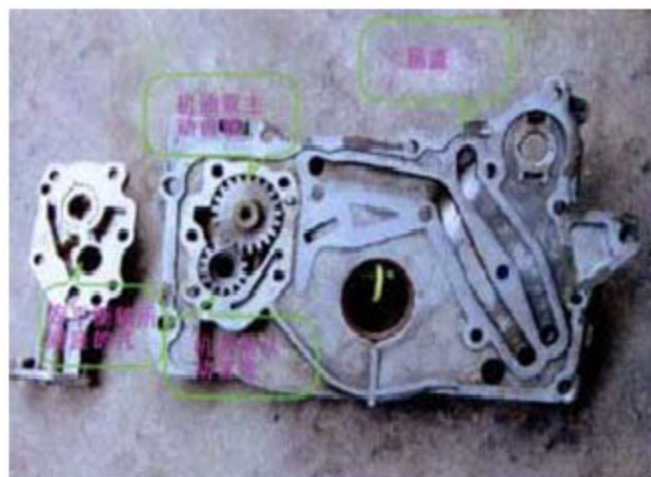
图 4 机油泵结构

10). 正因为发动机左、右平衡轴的结构如此，所以左、右平衡轴在发动机工作过程中就会出现一个重心问题，平衡轴椭圆形一面朝下，即平衡轴的重心朝下，反之，平衡轴椭圆形一面朝上，则平衡轴的重心朝上；通过机油泵的分解图及平衡轴的结构图可以看出，机油泵主动齿轮为 21 齿，从动齿轮为 14 齿，在机油泵正时齿轮每旋转 2 圈（ 720° ）时，左平衡轴的方位会改变一次，即左平衡轴的椭圆形重心会朝上一次，也会朝下一次，故左平衡轴正时齿轮处于正时记号位置时，左平衡轴就会处于两种状态（即两种方位），就因为如此，维修人员把握不当，安装正时皮带后，左、右平衡轴就不会在一个平衡状态，发动机工作时候会产生共振声。

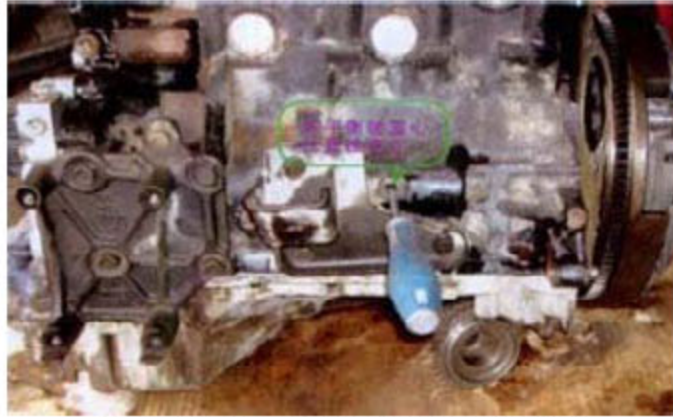
图 5 左平衡轴重心位置检查孔方位

4). 如果通过上述方法仍不能确定正时记号正确，可以通过另一种方法来确定左平衡轴椭圆形重心位置是否朝向发动机汽缸体下方。在汽缸体左侧方位有个检查孔来检查左平衡轴所处的状态，这个检查孔位于汽缸体左侧下部第三缸中心位置，图 5 所示。

5). 检验左平衡轴重心是否朝下的方法：先拆下位于汽缸体左侧的检查孔 8 螺栓，然后用一螺丝刀向检查孔内插入可大于 60mm 深度，如果螺丝刀插不进去，说明左平衡轴椭圆形一面处于朝上状态，只要将机油泵正时齿轮再旋转 1 圈（360°），则螺丝刀将能插入检查孔内。
