2005 马自达 6 发动机故障警告灯点亮

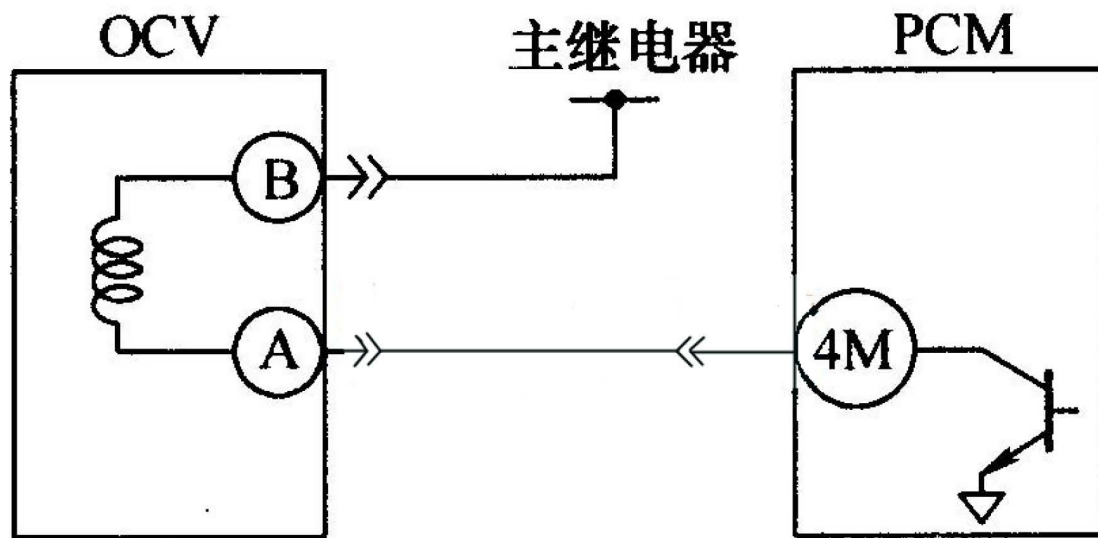
车辆行驶了十几分钟后，发动机故障警告灯点亮。随即停车检查，利用万用表测量 OCV 控制阀工作电压为 0V，说明电源线路出现问题。在该车上，由主继电器为 OCV 控制阀提供电源，同时主继电器也为喷油器提供电源。鉴于故障出现时发动机运转正常，说明继电器及前部线路正常。电路图如图 1 所示，经分析可知，OCV 控制阀电源部分电路的电流走向：蓄电池正极—主熔丝—主继电器—主线束插头—OCV 控制阀。测量主线束插头第 3 端子白色线无工作电压，说明主线束插头至主继电器之间线路存在问题。但这段线路在主熔丝盒底部，电路图上也未说明，后来拆下熔丝盒检查发现，在这段线路中串有 1 个规格为 10A 的熔丝，标志为“发动机”，但电路图上未说明。

图 1 OCV 供电电路图

- 7). 首先检查熔丝两端，一端为 12V，另一端为 0V，很显然熔丝已经熔断了。取下熔丝检查发现，此熔丝虽然熔断，但被连接了一根细铜丝。正是由于后加装的细铜丝接触不良，才引发了该车的故障。在更换 10A 熔丝后，试车，故障排除。
