ESP 灯常亮

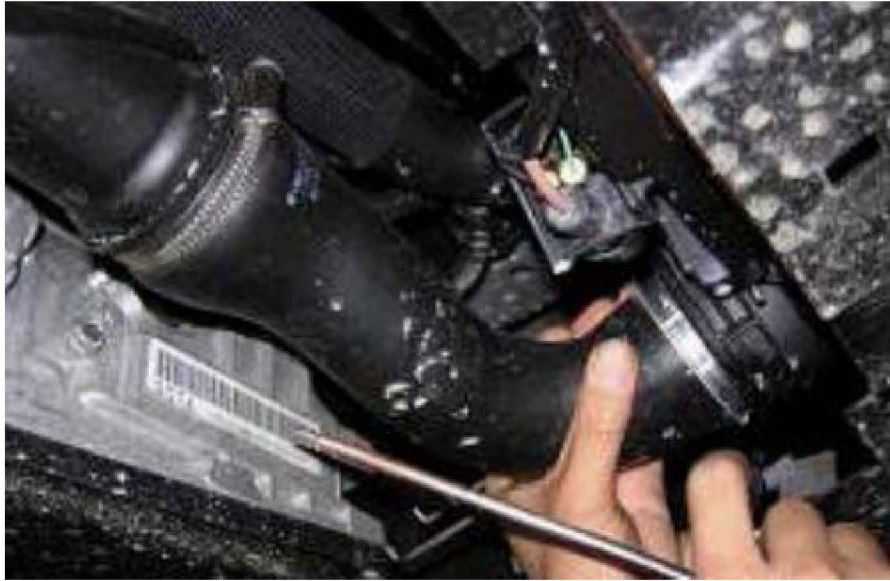
图 1

- 1). 连接车辆检测仪检查全车故障码。发动机电子系统). 变速箱电子系统和制动点指系统控制单元有故障记忆。 读取故障码如下:
 - A). 变速箱电子系统: 01314 发动机控制单元/检查 DTC 存储器
 - B). 制动电子系统: 01314 发动机控制单元/检查 DTC 存储器
 - C). 发动机电子系统: 16485/P0101 空气流量计-G70 信号不可靠
16485/P0101 空气流量计-G70 信号不可靠的可能原因:
 - ◆ 空气滤清器脏污或堵塞
 - ◆ 接地电阻过大
 - ◆ 空气流量计 (G70) 故障
 - ◆ 空气流量计 (G70) 故障连接线束于插头有故障
 - ◆ 空气流量计 (G70) 之后进气系统漏气
 - ◆ 排气系统堵塞故障
- 2). 清除故障码试车, ESP 和 ASR 指示灯-K155 行驶中点亮后, 车辆无法加速, 再次读取故障代码, 与上次记忆代码一致。
- 3). 接通点火开关, 但不起动发动机。测量蓄电池电压为 12.75V。
- 4). 检查空气滤清器为新件, 无脏污和堵塞情况。
- 5). 断开空气流量传感器插头。测量 T5h/3 有正常的 12.20V; 测量 T5h/2 与接地之间电阻 1.2 欧姆, 正常。通过 VAS 5051 读取怠速空气流量与正常车辆一致;
- 6). 将“645”接地点重新处理后装复; 将空气流量计的插头接触点重新处理, 并用扎带将空气流量计插头与进气管固定在一起以防止松动影响信号。试车发现 ESP 和 ASR 指示灯-K155 再次启亮, 车辆无法加速, 读取故障代码依旧。
- 7). 检查空气流量计 (G70) 之后进气系统漏气情况。检查进气系统相关元件安装位置正常, 未见松动或损坏。检查进气系统漏气的“嘶! 嘶!”声。在安静的环境下仔细听, 怠速时一切正常。按照急加速试验试车在节气门控制单元与增压空气冷却器之间的软管靠冷却器端有类似漏气的“嘶! 嘶!”声音。将此连接软管打开, 发现缺少密封圈而造成漏气。下图 1). 图 2 所示。

由于漏装密封圈，在加速的情况下，涡轮增压效果增强，空气压力增大导致漏气，空气流量计的实际信号与 MAP 图理论值比较，判断空气流量计信号不可靠而存储故障代码。ESP 的正常工作前提之一是发动机没有与负荷有关故障（例如空气流量计、节气门等）。因为发动机存储负荷相关故障码，制动电子系统便点亮 ESP 和 ASR 指示灯-K155 并存储相应故障代码。

8). 安装密封圈后，试车一切正常，故障排除。
