行驶中打方向喇叭盖处异响

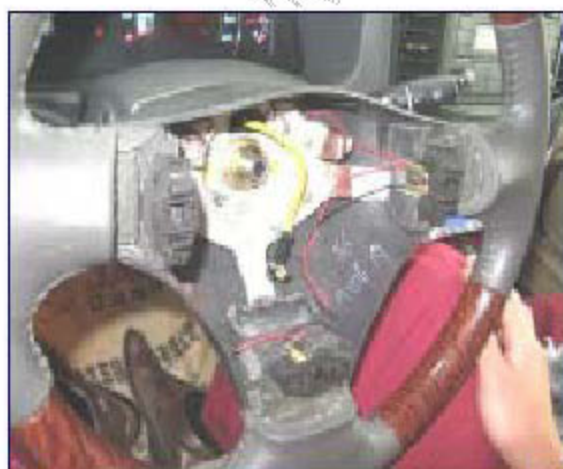
4).无意中发现喇叭按钮回位弹簧疲软，而且安装位置纵向间隙过大，造成主气囊盖板安装间隙变大，进而产生转向时和过不平路面时的异响。（原地用手盖在喇叭盖上，来回用力移动，也能发现旷动量较大，并伴有异响。）

5).更换喇叭按钮，安装主气囊盖板后，试车，异响声消除。
