# 空调鼓风机偶尔不工作

一辆一汽-大众迈腾 2008 款 1.8TSI 轿车行驶 6928KM 后，车主反映客户在启动空调时，偶发鼓风机不运转。

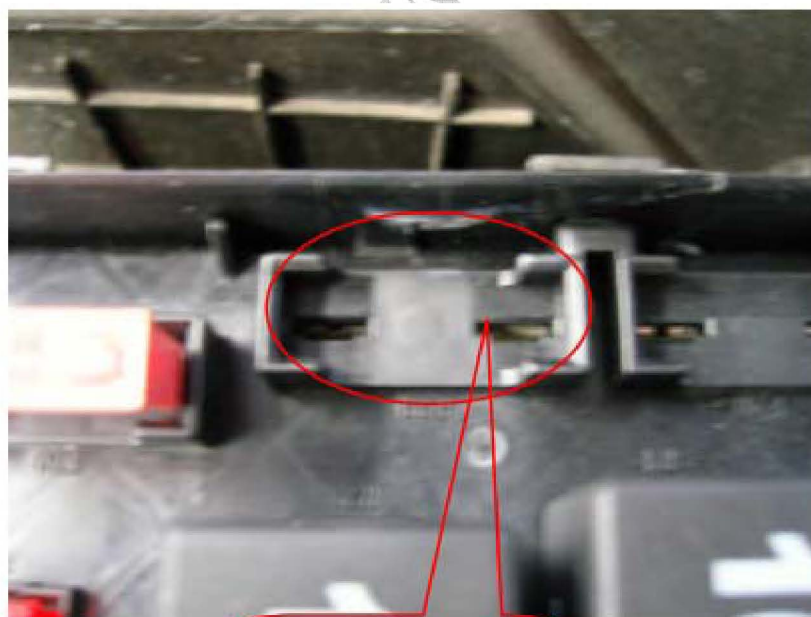
图 1

- 1). 使用车辆检测仪检测，空调系统存有偶发故障码 01273（新鲜空气鼓风机）电路开路或对正极短路，00156（挡风玻璃清洗泵控制电路）开路或对正极短路。检查电源线正常，检查 SB29 保险，发现保险丝触接触片部位有电火花烧蚀的痕迹，保险丝插座接触点的间隙较大，保险丝可轻易插拔。调整保险丝接触点插空的间隙，使保险丝接触良好，清除故障码，功能恢复正常。拔掉该保险丝，接通点火钥匙，读取故障码，与故障状态时一致。
- 2). 由此可判断 SB29 保险丝与保险丝盒接触不良导致空调鼓风机偶发性断电。鼓风机不工作，产生故障码。
- 3). 调整保险丝盒 SB29 保险丝插空间隙，使其与 SB29 接触良好，如图 1、图 2 图 3。

SB29 位置图
