差速器异响的诊断

一辆一汽-大众迈腾 2008 款 1.8TSI 轿车行驶 39917KM 后, 车主反映低速大角度转向, 车辆底盘发出咕咕的异响。

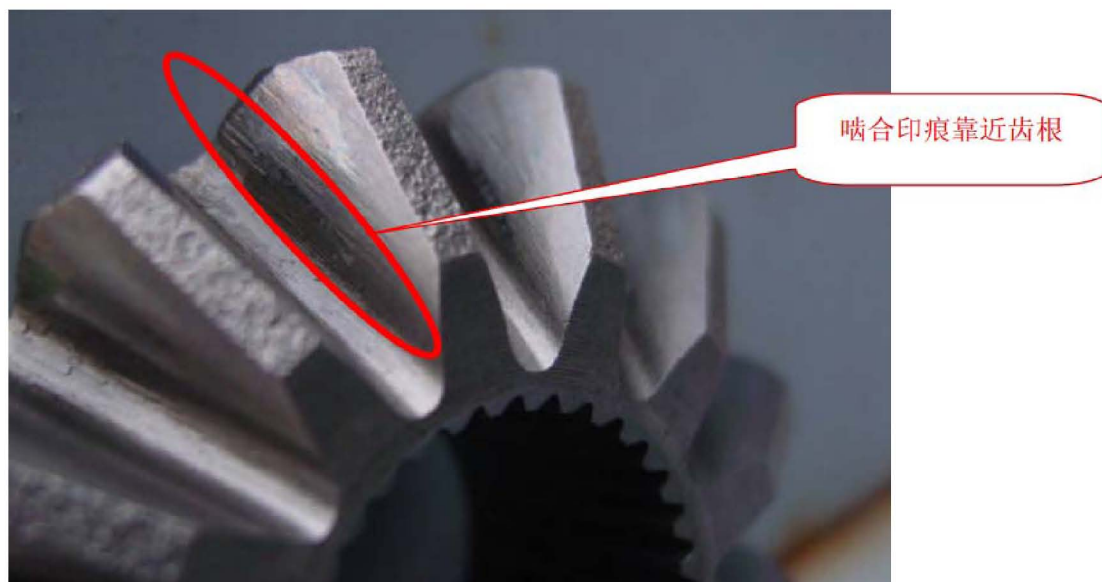
- 1). 确认故障车辆以 20KM/H 转弯时, 其前部有异响。
- 2). 把车辆举升后, 任意一侧的驱动轮制动, 异响仍然存在, 排除车轮轴承和制动系统异响。
- 3). 更换驱动半轴, 异响仍然存在, 排除半轴故障可能。因只有车辆转弯时存在异响, 故判断为差速器响声。
- 4). 分解变速器, 测量差速器行星齿轮的齿轮间隙和啮合印痕, 发现啮合印痕在齿根部位。判断是差速器不正常啮合, 产生异响。
- 5). 由于差速器球形衬套的不正常磨损, 造成差速器的行星齿轮啮合部位达到齿轮根部, (正常应为齿轮中部啮合)。因为差速器行星齿轮只是在转弯时才发生转动, 所以这种异响会在转弯时候出现, 故障表现为低速转弯时候整车的噪声比较小, 异响明显。故障部位请参看图片。

- 6). 更换差速器总成后, 故障排除。
