防滑警告灯常亮

一辆德国宝马汽车集团丁格芬工厂制造的 BMW 740Li 轿车, 底盘号 E66, 车架号 DT49110, 制造年份 2005 年 11 月, 搭载 N62B40A (N62TU) 发动机, 已行驶 150800 公里。该车曾因碰撞事故, 在一家二类维修厂做过维修及钣金修复。但修好后发现防滑警告灯常亮, 更换 DSC 控制单元也不能排除故障, 于是来我厂维修。

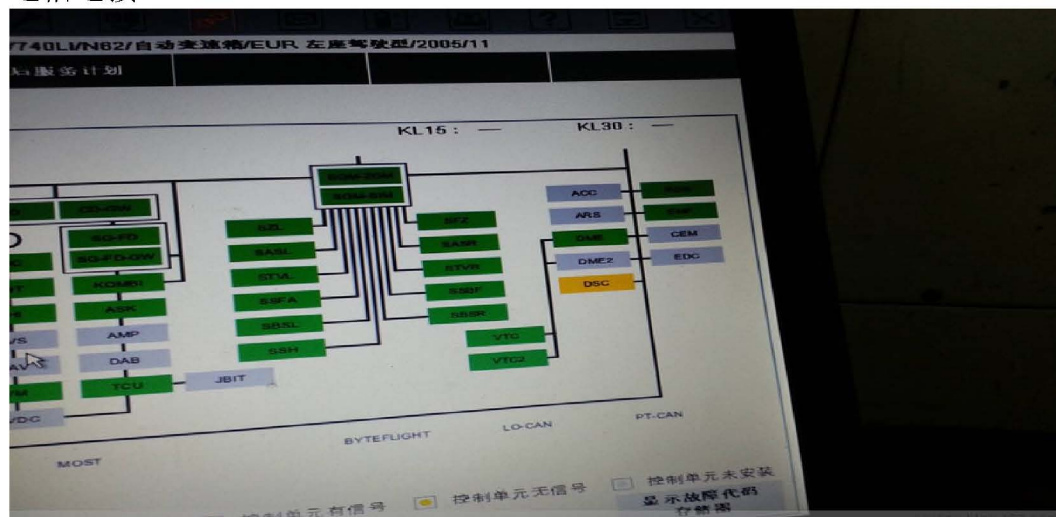
- 1). 用汽车诊断仪连接至车辆 OBD 诊断座, 打开点火开关, 进入 ISTA 程序, 识别车辆, 启动车辆测试, 在控制单元树状图扫描结束后, 结果发现动态稳定控制系统 DSC 的图标为黄色, 即中央网关模块 ZGM 无法建立与 DSC 之间的通信连接:

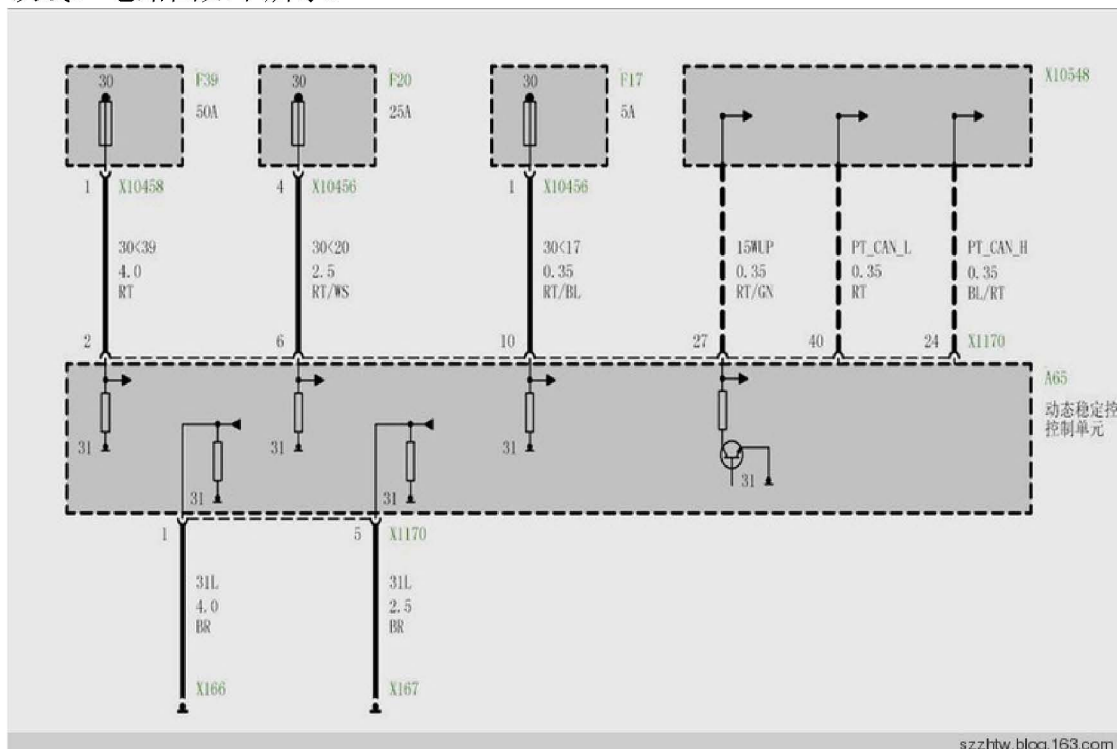
- 2). 点击屏幕右下方“显示故障代码存储器”，查看存储的故障代码，发现主要有 S 0001：无法与下列装置通信：动态稳定控制系统，以及因此派生的数个信息缺失以及信息错误故障。点击故障代码存储器界面右下角“计算检测计划”按钮，进入检测计划栏，系统自动以优先级排序各个检测计划。点击选择“DSC-DSC 电源”，选择“继续”，系统提示检查 DSC 单元的电源线、搭铁线。电路图如下所示：

- 3). 根据电路图所示，拔下 DSC 单元插头 X1170，用数字式万用表测量 2 号、6 号以及 10 号脚的对地电压，均为电池电压 12V，检查 1 号脚与搭铁点 X166、5 号脚与搭铁点 X167 的搭铁情况，阻值均小于 1 欧姆。检测计划再提示检查 15 号 WUP 唤醒线，即 27 号脚的连接情况，点击“正常”后，检测计划提示，控制单元可能已损坏，但强烈建议更换控制单元前，先进行对 PT-CAN 的检查。
- 4). 在打开点火开关但不启动发动机的情况下，分别检测 40 号红色 PT_CAN_L 线，以及 24 号蓝红色 PT_CAN_H 线的对地电压，为 0.02-0.03V，关闭点火开关，检测两线的电阻值，为无穷大。证明 DSC 上的 PT-CAN 总线连接至网关的线路出现了断路故障。为验证，另外检查了发动机电子伺控系统 DME 插头 X60004 上 37 号红色 PT_CAN_L 线对地电压为 2.45V，36 号蓝红色 PT_CAN_H 线对地电压为 2.55V，两线间电阻为 120 欧姆。
- 5). 为进一步缩小断路故障可能存在的范围，再次查看电路图，从 DSC 单元出发，逆向逐步寻找导线走向及位置。从 DSC 供电电路图查看得知，DSC 上的 15 号 WUP 唤醒线、红色 PT_CAN_L 线及蓝红色 PT_CAN_H 线三根线为一组，连接至连接器 X10548。在检测程序中点击服务功能-部件结构-接插件及连接件，选择 X1....开头的接插件，找到接插件 X10548 的相关电路图及接线图，

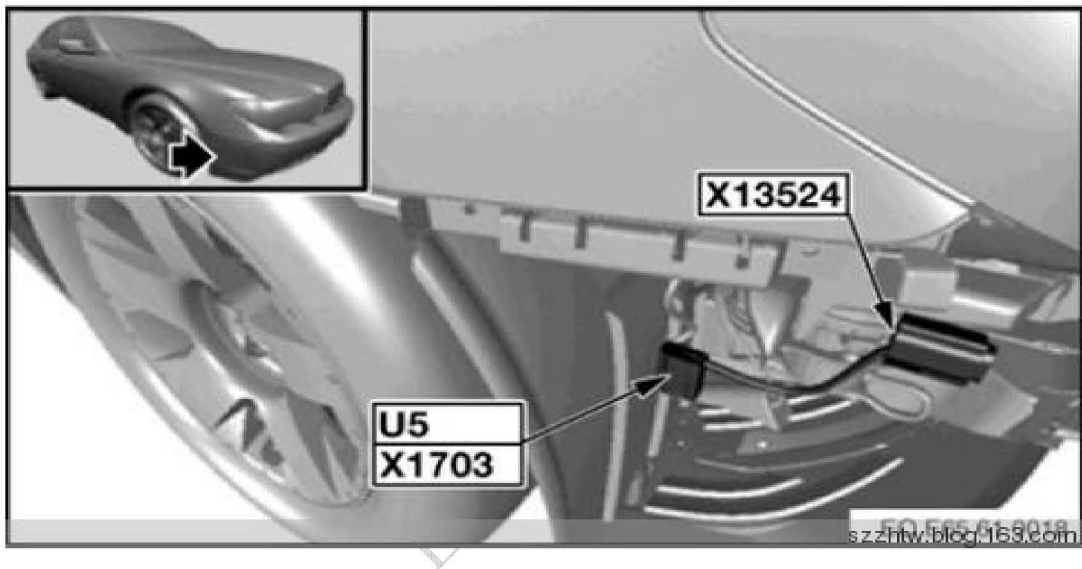
U5, X13524, X1703

电路图显示，DSC 单元的 15 号 WUP 唤醒线以及两条 PT-CAN 线，都是通过一个前部终端电阻 U5，连接至集成式电源模块 IVM，再连接至接插件 X10548，再通过若干个接插件，最终连接至中央网关模块 ZGM。拔下集成式电源模块 IVM 插头 X6011，测量 7 号脚至 DSC 模块插头 X1170 的 27 号脚之间阻值（15 号 WUP 唤醒线），显示小于 1 欧姆，唤醒线导通良好。测量 X6011 的 11 号脚与 X1170 的 40 号线（红色 PT_CAN_L 导线）、以及 X6011 的 10 号脚与 X1170 的 24 号脚（蓝红色 PT_CAN_H 导线），结果均为无穷大。说明这个前部终端电阻 U5 存在断路问题，而这个很可能就是整个断路故障的关键之处。继续查看电路图，查找前部终端电阻 U5 的安装位置，得知该电阻安装在前保险杠右后方如图所示：

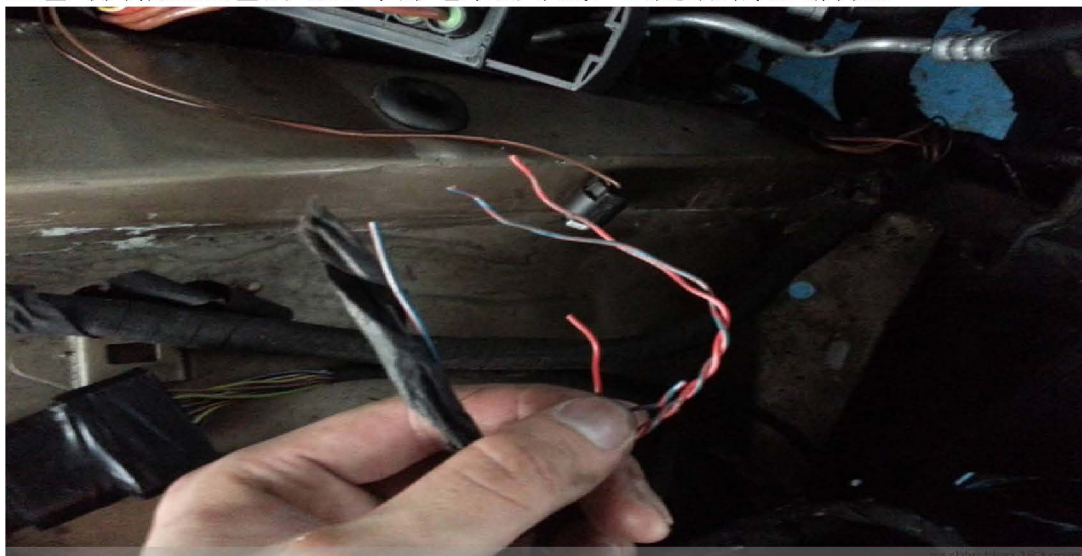
- 6). 但是，在车上相应部位细心查找，却无法发现这个电阻 U5 以及接插件 X1703，联想到该车曾经出过碰撞事故，怀疑该电阻及接插件已经在碰撞中损坏，并且在第一次修复过程中未有得到恢复！再在车辆右边大灯附近细细寻找，发现一束被单独包裹起来的断线，无任何连接元器件。打开胶布，发现是两根红色与两根蓝红色的 0.35 平方毫米的导线，正是断路位置所在：

这是一起 PT-CAN 断路导致的通信故障。在车辆事故修复过程中由于前部终端电阻被撞坏，修理工不知这些导线的用途，而进行了随便包扎了事的处理，导致出现 DSC 单元无法与网关建立通信，防滑警告灯常亮，车辆失去动态稳定控制同能的故障。回顾诊断过程，在拔下 DME 插头测量 PT-CAN 高低线之间的阻值为 120 欧姆时，应该就果断意识到是另一个终端电阻已经断路，因为宝马车 PT-CAN 线正常为两个 120 欧姆电阻并联，阻值为 60 欧姆。但由于经验尚浅，未能第一时间察觉这个细节，导致花费了较多时间去查找电路图逐步排查。通过这次维修得到的经验，相信以后面对类似现象时，可以做得更好。

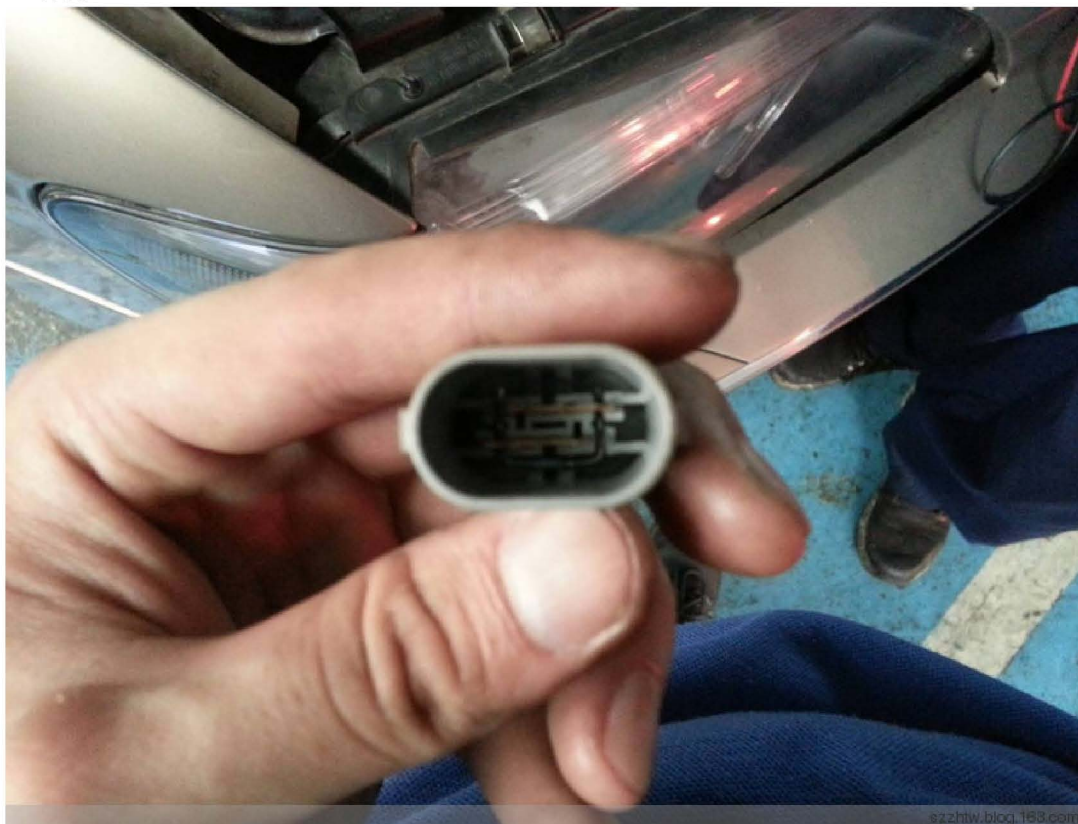
- 7). 为进一步验证, 分别将这四根线与 DSC 模块插头 X1170、IVM 模块插头 X6011 上的相应导线测量阻值, 结果一一对应。接下来在相同车型上找到一个完好的前部终端电阻 U5, 测量其阻值为 120 欧姆。下图为完好的前部终端电阻 U5:
