# 变速箱故障报警

一辆行驶里程约 20000km 的 10 款宝马 740Li 轿车。车主反映：该车在行驶中自动变速器故障报警。

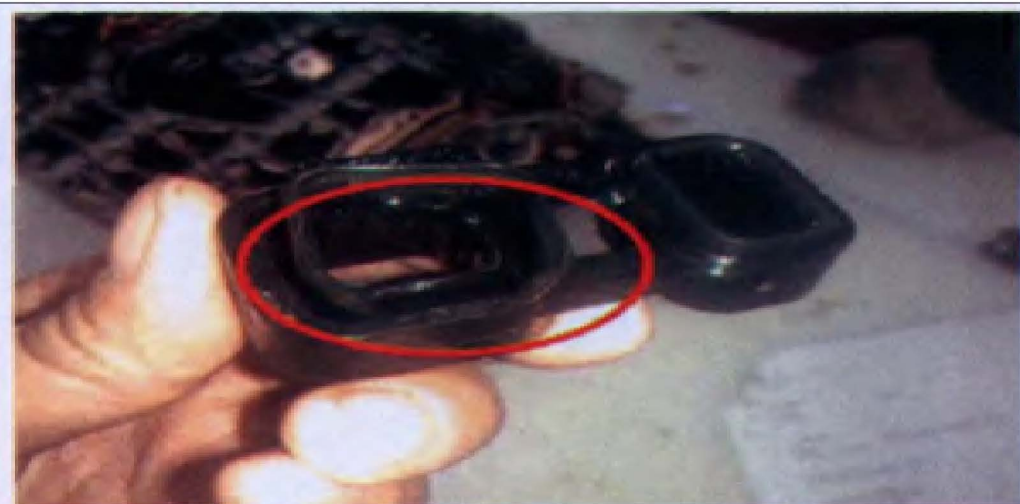
图1 油泵上黑色方形油封

2) . 首先进行油位调整，检查变速器液位正常。然后直接建议更换变速器总成。根据保修的政策向厂家提交报告。厂家建议拆卸下阀体检查油泵上的黑色方形油封。拆卸阀体后检查发现油泵上的黑色方形油封破损了一块，如图（1）所示。在拆卸变速器阀体的时候，发现自动变速器油很臭，可能是油封破损后油压不够引起变速器内部的摩擦片打滑造成自动变速器油变质，也说明了摩擦片已经出现了严重的磨损。

3) . 更换变速器总成后问题解决。
