行驶中后轮异响故障

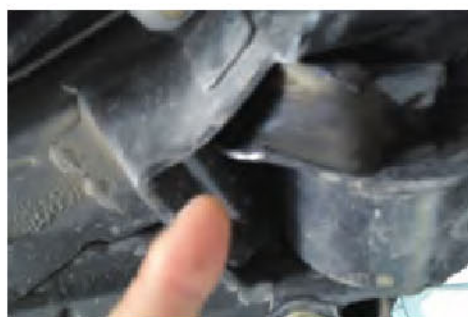
图2

- A). 更换两后减振器，试车故障依旧，举升车辆发现后桥处油箱松动；
 - B). 重新固定油箱，故障依旧；
 - C). 发现后桥固定胶套前端凸缘于车身固定凹板处有撞击痕迹，如图 2 所示。
- 3). 故障排除：拆下后桥，用砂轮把后桥固定套前缘磨去一部分，使后桥在受到冲击时与车身部接触不碰撞，试车故障排除。
