偶尔掉挡故障

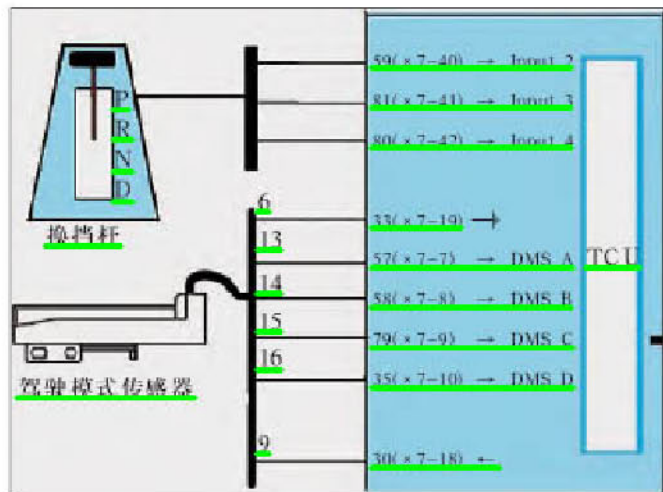
图1 驾驶模式传感器电路

- 4). 用万用表欧姆挡分别测量变速器电器接口处驾驶模式传感器与变速器电脑对应针脚。经测量线路通断良好无短路、断路。变速器接口处驾驶模式传感器 9 号针脚为 8.4V 电压(经查维修手册此电压正常), 6 号针脚搭铁。经测量判断 TCU 与变速器壳体外部电器接口之间线路良好, 供电电压及搭铁正常。于

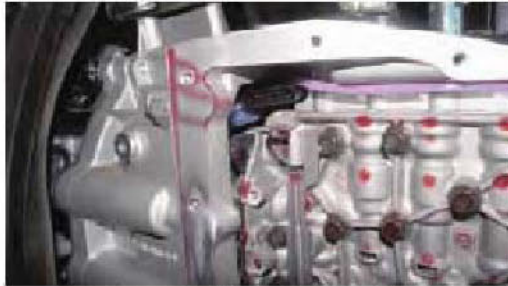
图2 驾驶模式传感器安装位置

- 6). 拆除传感器固定螺钉，发现传感器插头松动，重新插接装复试车，故障依旧。再次连接诊断仪读取并清除变速器故障码，P0706 还是无法清除。经查维修手册，此故障码设定条件为驾驶模式传感器线路及插接件短路、断路、接触不良。重新放掉变速器油，拆除油底壳再次拆下传感器插头，经仔细研究发现插座内部防尘橡胶圈由于长期在油液中浸泡变形膨胀，导致插接件距离增大接触不良，此橡胶圈位于变速器内部起不到防尘、防油污及防水浸的作用，经拆除并重新固定此插头，装车试验，故障排除。
