行车中熄火后全车没电故障

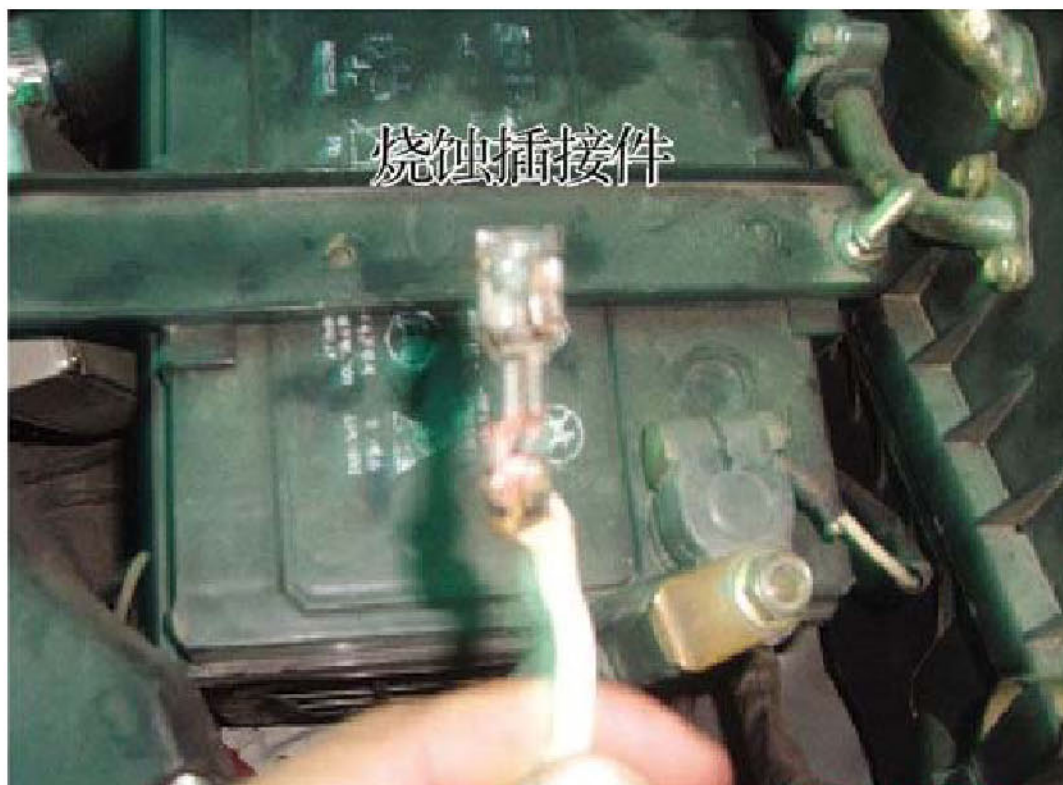
图 1

- 1). 维修师根据故障现象, 分析造成这种情况的原因包括以下几种:
 - A). 蓄电池接脚脱落、主熔丝烧损及蓄电池本身故障。
 - B). 充电系统控制线路故障、发电机熔丝烧蚀。
 - C). 发电机胶带打滑或脱落。
 - D). 发电机内部断路或短路。
 - E). 充电系统输出部分故障。
- 2). 维修师对上述情况逐一进行排除, 检查主熔丝, 正常; 检查蓄电池接线柱, 连接正常; 检查蓄电池电压为 4.2 V, 严重亏电。将蓄电池进行充电, 为尽快确认故障原因, 笔者找来 1 块确定完好的同型号蓄电池装车继续检查。此时起动车辆, 发动机运转正常, 充电指示灯未点亮, 测量发电电压为 12.1 V, 明显偏低, 发电机可能不发电。将发动机转速提升至 2 000 r/min, 此时测得发电电压非但没有上升, 反而有下降趋势, 由此初步断定发电机处于不发电状态。
- 3). 造成发电机不发电的主要原因包括发电机、相关附件和线路故障。笔者首先检查发电机胶带, 确认其安装正确、张紧度正常, 并且无异常磨损痕迹; 然后测量发电机控制线路, 拔下插头测量各端子, 常电源、点火开关控制电源及充电指示灯控制线均正常; 接着插上插头并起动发动机, 测量发电机输出端电压为 0 V, 难道是发电机本身故障? 然而在测量发电机至蓄电池之间的连接线路时, 发现该线路处于断路状态。
- 4). 由于两处疑点同时出现, 维修师按照由简入繁的原则逐一进行排除。首先用一根跨接线直接由发电机输出端连接至蓄电池正极线, 然后起动发动机, 测量发电电压为 14.2 V, 恢复正常。由此可以断定问题就是出在发电机至蓄电池的连接线处。根据资料显示, 在发动机舱熔丝盒内有这条线路的插接件, 于是笔者打开熔丝盒检查, 找到该线路的黄色插接头, 拔下插接头进行检查, 发现已经严重烧蚀(图 1), 至此故障原因查明。

- 5). 由于厂家不单独提供此插接件配件，需更换发动机舱线束总成。笔者考虑到用户急于用车，且问题又不是很严重，于是决定对插接件进行人工修复。拆开熔丝盒，将充电连接线原插接头去掉，安装 1 个铜接头并用焊锡固定牢固，然后将铜接头引到熔丝盒下部进行妥善处理并固定（图 2），完成上述操作后试车，故障得以排除。

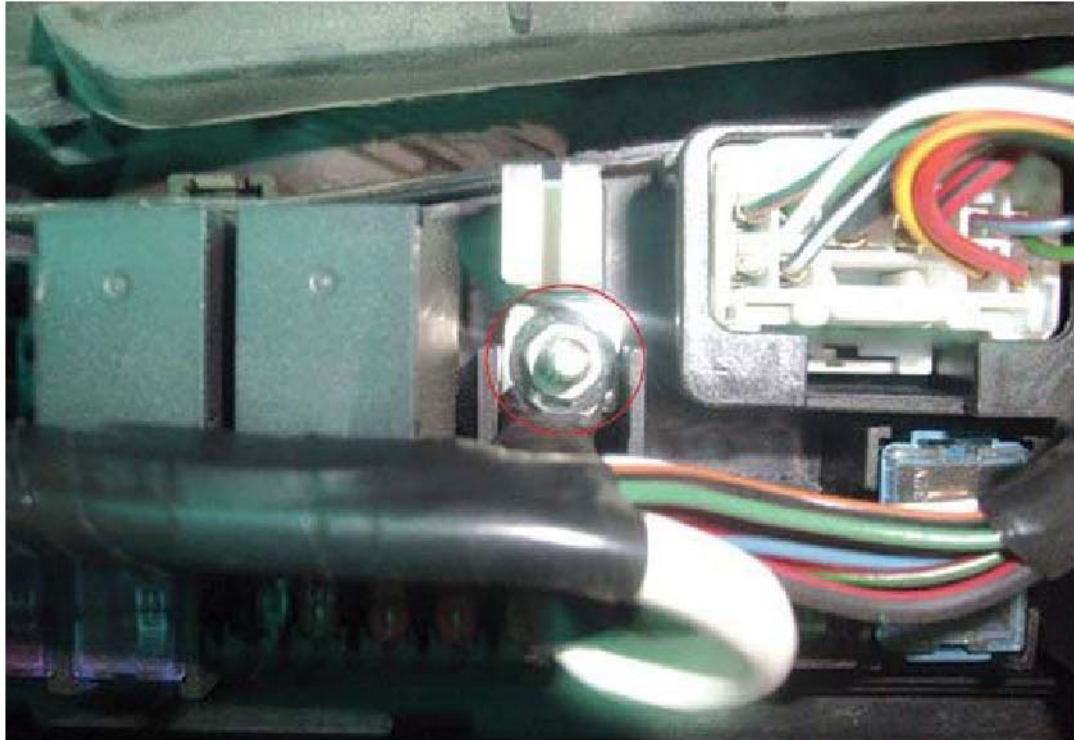
图 3

当测量发现发电机输出端无电压的时候,维修人员一般会认为问题出现在发电机本身,而该款车型发电机采用回路保护控制,当发电机输出与蓄电池正极断路或与其他线路短路时,会自动切断电压输出,从而保护车身线路及发电机本身。因此,维修人员在工作中一定要多进行测量和试验,不要盲目更换配件。在维修车辆时思路应放开,注意检测过程中的每个细节。此故障仅限于2008年10月之前生产的车辆,2008年10以后出厂的车辆此处均已改进为螺栓螺母连接(图3)。
