# 发动机无法启动

一辆行驶里程约 4 万 km 的东风标致 307 轿车。该车在进行了保养作业之后，发动机无法启动。

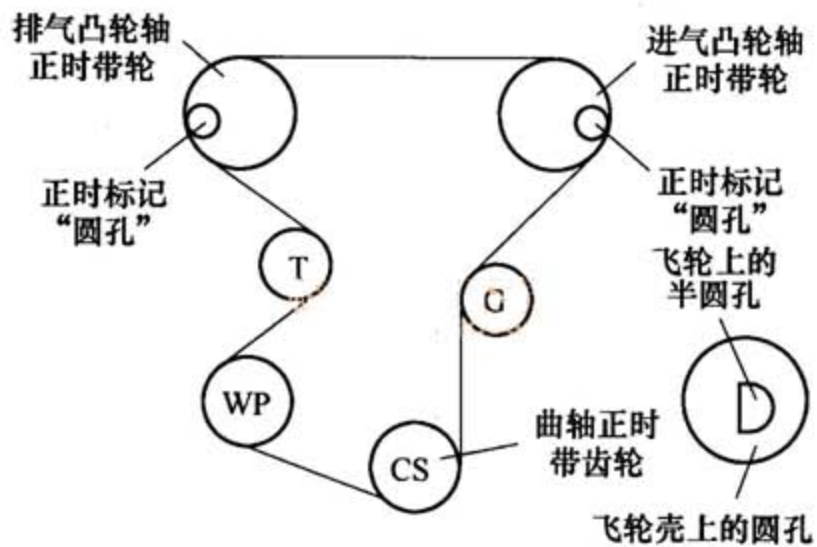
图1 正时带连接图

- 1). 经检查，油路、电路均工作正常。检查气缸压力，所有气缸压力均为零。向火花塞座孔内灌入少量机油再检查，气缸压力还是为零。检查发现配气正时错乱，气门全部变形。经仔细询问修理工的操作过程，并对正时机构进行拆解检查后，终于找到了原因，该故障是由于修理工操作失误造成的。
- 2). 原来，标致 307 轿车发动机的曲轴正时带轮与曲轴的连接不是用半圆键定位的，而是用曲轴正时带轮的锥形内孔与曲轴的锥形端面配合，再通过曲轴带盘压紧来定位的。修理工在保养作业过程中，例行检查正时带后，用“气风炮”对曲轴带盘螺栓进行了紧固。事实证明，这是非常错误的操作。由于这种发动机曲轴正时带轮特殊的连接方式，在没固定曲轴时，紧固曲轴带盘螺栓，有可能出现曲轴随“风炮”旋转而正时带轮不旋转的现象，从而使正时错乱，导致活塞顶气门的重大事故。
- 3). 值得庆幸的是，经过检查后确认，气缸盖、活塞及连杆等没有变形，可以继续使用，只需要更换全部气门即可。更换全部气门，并按正确的方法进行配气正时校正，该发动机恢复正常。
- 4). 配气正时调整方法：首先转动进、排气凸轮轴，使进、排气凸轮轴正时带轮上的“圆形孔”（正时标记）分别对着气缸盖上左、右两侧的圆形孔（图 1），分别插入定位销 1、2（图 2），并进行固定（定位销可以自行加工制作）；然后转动曲轴，使飞轮上的“半圆孔”对着飞轮壳上的“圆形孔”，并用定位销 3 进行固定。这时可以看到，4 个气缸活塞处于同一高度。上述两个步骤完成后，才可以安装正时带，并可以进行曲轴带盘螺栓与凸轮轴带盘螺栓的紧固。

通过上述案例可以看出,对现代汽车上使用的新技术、新结构,在维修作业中不能盲目甚至野蛮操作,而必须搞清楚它的结构原理后,按照要求正确操作,否则就会带来不必要的损失。
