# 远光有时不亮

一辆行驶里程约 13 万 km，搭载 2.0L 发动机和 AL4 电控自动变速器的 2004 款东风标致 307 轿车。用户反映，该车在夜间行车时，前照灯的远光时有时无，严重影响行驶安全。

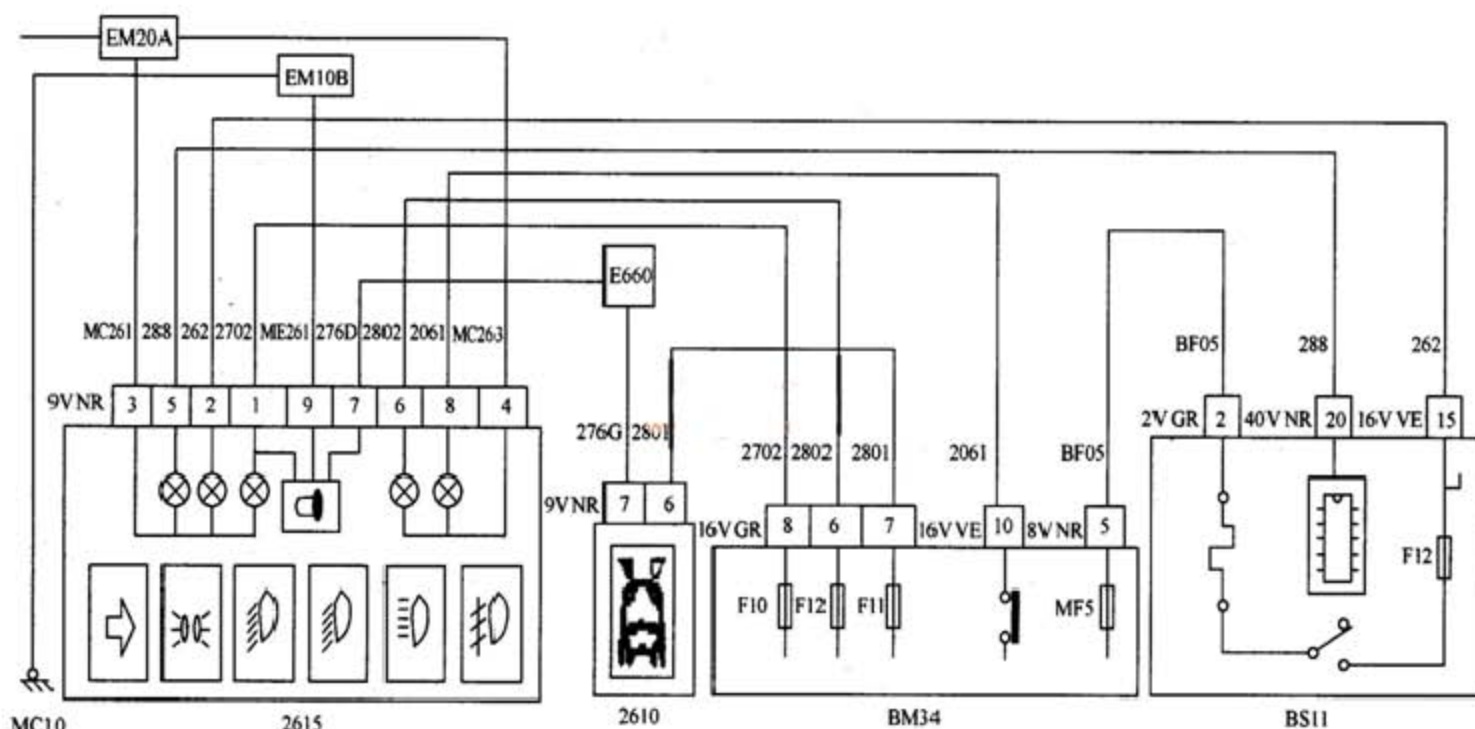
前照灯控制电路图

- 2). 以右前照灯 2615 为例，可以看出具体控制流程是从转向盘模块。智能控制盒 BSI。发动机室伺服控制盒 BM34 → 右前照灯。右前照灯 2615 插座中的第 6 端子 2802 号线是远光灯线，连接到发动机室伺服控制盒 BCM34 的 16V GR 灰色插头的第 6 端子，由熔丝 F12 控制；而左前照灯 2610 的第 6 端子 2801 号远光灯线接到发动机室伺服控制盒 BM34 的 16V GR 灰色插头的第 7 端子，由熔丝 F11 控制；熔丝 F12 和 F11 的电源由 BCM34 的内部继电器提供。根据上面

分析的走向，决定先从BCM34的16V GR灰色插头开始检查，打开发动机室盖后，发现BM34上本应该有的防水防尘盖没有了，而且BM34上面的几个插头都出现了绿色的水锈。拔下16V GR灰色插头，发现插针上也已经锈迹斑斑，看来这应该是问题的所在。

由于BM34上的防水防尘盖丢失，在清洗车身和发动机室时导致BM34的插头进水，从而导致远光灯出现故障。

- 3). 故障排除：由于BM34内锈蚀严重，修复的可能性很小，于是更换了BM34并安装了新的防水防尘盖。经过一段时间的跟踪回访，前照灯远光时有时无的故障再没有出现。
