近光灯长亮遥控器不起作用

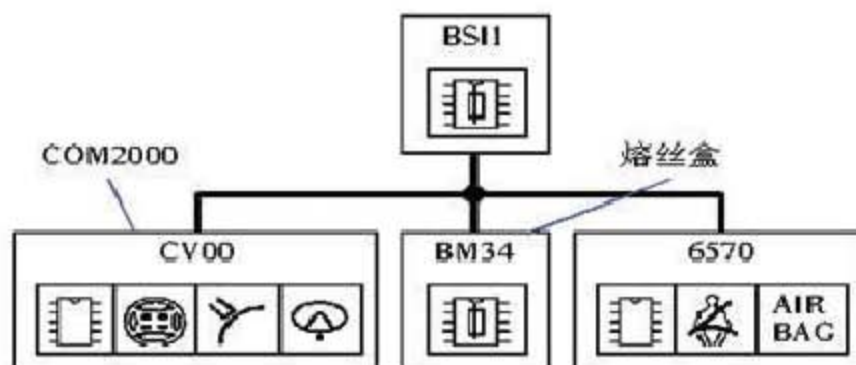
(a)控制单元部分

- 1). 接车后, 经维修师试车, 发现该车在打开点火开关后仪表照明、安全气囊指示灯及座椅加热信号指示灯均长亮, 起动发动机也无法起动。连接故障诊断仪对车辆进行整体测试, 设备显示“发动机控制单元没有故障、智能服务器有多个持续性故障, 安全气囊控制单元与 COM2000 未回答”。利用故障诊断仪查看相应数据流, 发现发动机控制单元处于闭锁状态。由于该车装备了网络通信系统, 根据该车的故障现象及故障诊断仪的测试结果, 怀疑该车的网络通信存在问题。
- 2). 根据以往的维修经验, 很有可能是 VAN1 网络的问题。于是先检查了 COM2000 线路, 测量地线, 接地良好; 测量供电线供电电压, 电压为蓄电池电压; 测量 2 条数据线的电压, 均为 2.47 V, 2 条数据线的电压居然相同, 正常情况下数据线的电压应该是约 1.50 V 和 3.50 V。根据该网络的电路图 (图 1) 可知, VAN1 中连接的控制单元包括安全气囊控制单元、COM2000 及雨量传感器。为此, 既然 COM2000 的线路没有问题, 那么会不会是安全气囊控制单元的线路存在问题呢? 于是笔者又对安全气囊控制单元的相关线路进行了检查, 但也没有发现问题。至此, 就只有雨量传感器没有检查了。
- 3). 首先检查雨量传感器的线路, 测量传感器的地线, 接地良好; 测量其供电线路, 供电电压为蓄电池电压; 测量数据线, 发现短路。经仔细观察, 发现此车更换过前风档玻璃, 因此需要重点检查前风档玻璃顶部的雨量传感器线路。后来果然发现线路存在问题, 上部的线路已经露出铜丝, 将线路的保护层打开, 4 条线在同一部位均有破损。可以确定线路短路就是在更换前风档玻璃所致。

4). 故障排除：将线路修复后，试车故障排除。

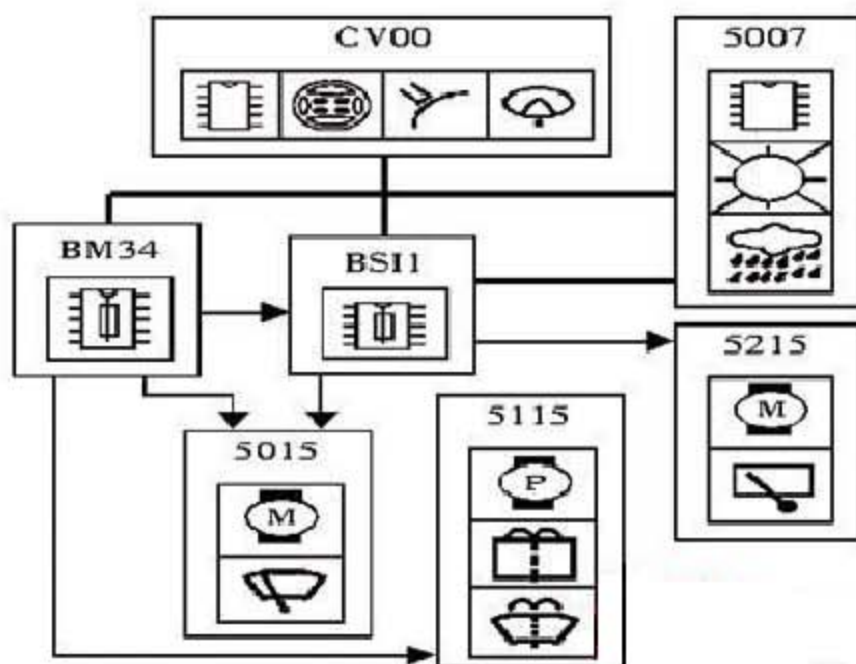
(b)雨刮部分

该车的故障同样为网络通信方面的故障，由于雨量传感器的线路短路，导致发动机控制单元被闭锁。如果对该车的控制特点不了解，很难将发动机无法起动的故障与雨量传感器的线路损坏联系起来。因此，对于现代车辆的维修，必须要对相应系统的控制原理有所了解，只有这样才能不被一些表面现象所干扰，快速排除故障。
