# 仪表档位灯显示故障

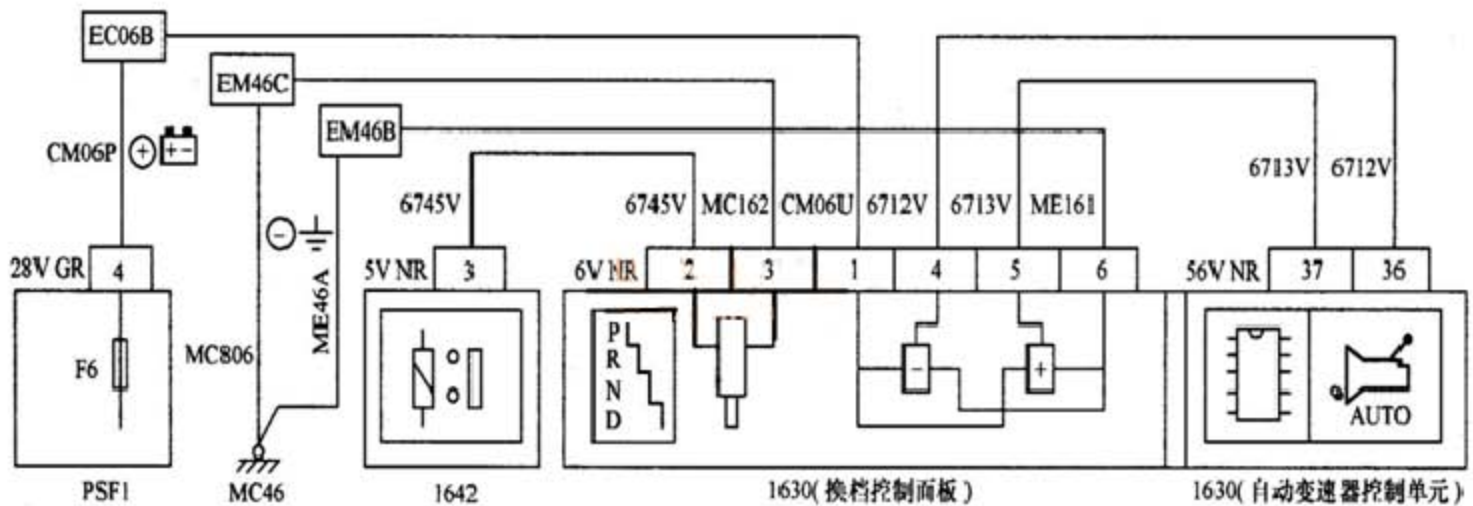
变速杆位置传感器电路图

- 1). 接车后:经试车,发现故障确如用户所述。随后利用故障诊断仪对自动变速器控制系统进行检测,设备显示偶发性点动性信号故障。利用故障诊断仪进行参数测量功能,检查脉冲指令传感器、加减档脉冲信号,发现向前推动变速杆加档时参数有加档提示信息,向后推动变速杆时无减档提示信息。
- 2). 从故障码可以看出,该故障属于自动变速器传感器部分故障。要想排除该故障,需要了解变速杆在手动模式时自动变速器控制单元如何识别加减档指令的。
- 3). 该车变速杆处的变速杆位置传感器的作用是精确测定自动变速器变速杆的位置。此传感器是一个霍尔效应式传感器,包括 1 个固定部分、3 个霍尔元件、1 个运动部分及 1 个与变速杆相连的磁铁。当磁铁面对 1 个霍尔元件时,产生 1 个霍尔电压,中间的元件得以确认。在电压作用下,其他两端 2 个霍尔元件相应按驾驶者之意左右移动(+或-)。这些元件产生的霍尔电压经处理转换成脉冲指令,从而决定是否连接 1 个或 2 个档位。
- 4). 在了解变速杆位置传感器的工作原理后,再来分析故障产生的原因就要容易一些了。根据该车的故障症状,结合变速杆位置传感器的工作原理,判定可能的故障原因包括变速杆位置传感器故障、变速杆元件机械故障、变速杆位置传感器到自动变速器控制单元之间的电路故障及自动变速器控制单元自身故障。
- 5). 随后拆下副仪表,检查变速器换档机构机械部分,无变形情况,也无异物阻塞。根据电路图,检查变速器变速杆位置传感器,该传感器供电、搭铁电路均正常。检查传感器到自动变速器控制单元的脉冲加档信号线,发现黑色 6 端子插接器的 5 号端子到变速器控制单元 56 端子黑色插接器的 37 号端子之间的导线处于断路状态,同时对地断路。既然检查出导线的故障,那么故障点在哪呢?又是什么原因引起的该故障呢?

- 6). 带着疑问顺着该传感器线束接着往下找，终于发现了故障点。原来导致该故障的真正原因还是人为故障，该电路被座椅压坏。修复被座椅压坏的线束，此时发现变速杆无法由P位移出。再次用故障诊断仪进行检测，发现该控制单元已不能与检测设备通信。经查阅电路图，发现给变速杆位置传感器供电的是熔丝F6，它同时也为自动变速器控制单元供电。而被压损的线束中也有这根导线，会不会是在拆卸座椅时，导致该导线对地短路烧毁熔丝，而使控制单元不工作呢？经查看F6号熔丝，发现其已经熔断。
- 7). 故障排除：更换新的熔丝后，试车一切正常。
