# 发动机不能起动

故障现象:一辆2003年款东风雪铁龙赛纳2.0L手动挡轿车,行驶里程13.2万km。据用户反映,该车因为发动机不能起动在其他修理厂进行过检修,但故障一直没有排除。

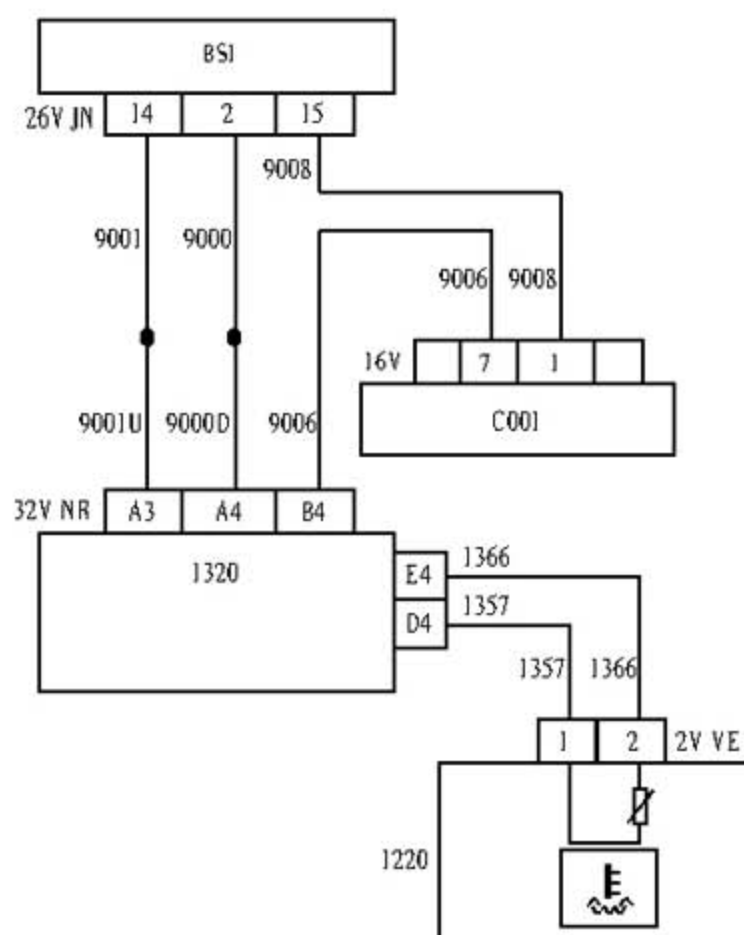
图1 发动机控制单元电路图(局部)

- 3). 参考发动机控制单元电路图(图 1)，打开点火开关，拔掉冷却液温度传感器 1220 的插头，测量插头处的 1 脚和 2 脚有 5 V 电压存在，这说明发动机控制单元的电源和地线都正常，由此看来问题应该出在数据通讯线方面。测量 BSI 的 26V JN 插头的 14 脚和 2 脚与发动机控制单元的 32V NR 插头的 A3 脚和 A4 脚的导通情况，结果 2 根 CAN 线都导通，且不搭铁，诊断接头 C001 插头的第 7 脚也和发动机控制单元的 32V NR 的 B4 脚导通。既然这 3 根通讯线都导通，那么 BSI 为什么会记录“与发动机控制单元不能进行通讯”的故障码呢？诊断仪又为什么不能与发动机控制单元进行通讯呢？看来发动机控制单元损坏的可能性最大了。于是拆下发动机控制单元，这时突然发现位于发动机控制单元外壳上的一个塑料密封塞已经不见了，试着把密封塞孔朝向地面，居然有水从孔中流出，看来发动机控制单元已经进水损坏了。

- 4). 拆开发动机控制单元的外壳，发现有几个集成块的引脚已经长满了绿色水锈，而且位于 CPU 旁边的 CAN 总线过滤器的上盖也已经脱落。试着清洗整个电路板，烘干后再装上，用诊断仪进行测试，发现此时已经可以与发动机控制单元进行通讯了。读取发动机控制单元内存有以下 3 个故障码：计算机内部故障/本地；电控单元内部故障/本地；爆震传感器信号故障/本地。这些故障码均无法清除，退出发动机控制单元后再启动发动机，发动机仍然无法着车，看来需要更换发动机控制单元了。

- 9). 编程器读出的密码是“YFNR”，而数据里面直接显示的是“RNFY”，在 070 行的末尾直接显示(图 2)，不需要换算。由此看来，编程器在读出数据后把密码换了一个位，既然编程器读出的密码输进去不成功，那么密码是否就是数据里面直接显示的这个呢？于是再连接诊断仪，进入 BSI 系统进行密码验证，输入“RNFY”，这时诊断仪显示密码正确，看来这就是此车的密码了。退出 BSI 系统后，进入发动机系统，选择发动机控制单元程序编制，诊断仪提示输入密码，输入“RNFY”，确认后和 BSI 进行配对。等待一会儿后显示配对成功，配对成功后再进行了系统设置和控制单元的初始化，至此新发动机控制单元的编程就结束了。
- 10). 故障排除：起动发动机可以顺利着车，至此该车的防盗密码破解和匹配工作得以圆满成功。
