制动灯灯光报警

一辆 2007 年产奔驰 W221 S350 轿车，搭载 M272 型发动机，用户反映多功能仪表板内显示右后侧制动灯灯光报警。

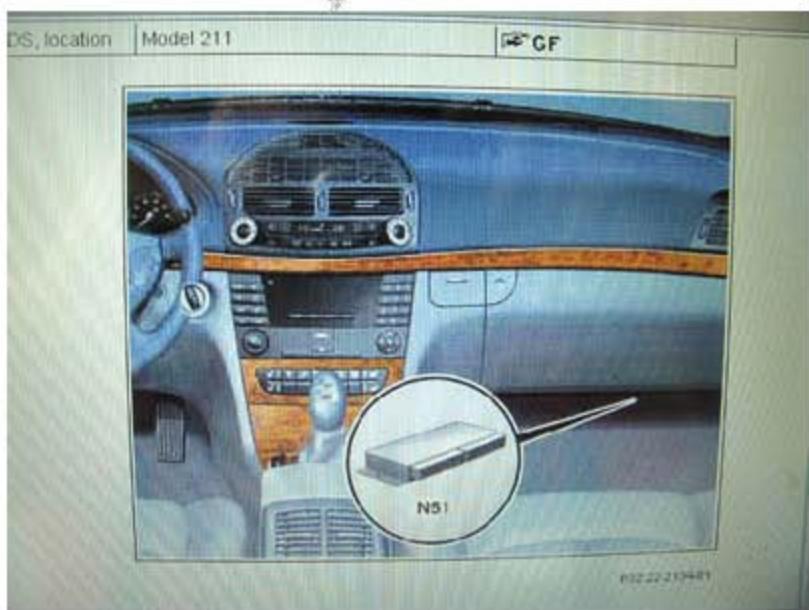
图 1

- 接车后维修人员试车发现，起动车辆踩下制动踏板后，多功能仪表板显示右后制动灯报警。检查发现 2 个制动灯被后尾灯替代，两侧制动灯均不亮。根据我们的维修经验可知，奔驰 ML350 车系有灯光替代功能，即当制动灯泡有一侧损坏后，尾灯会临时替代制动灯，同时系统还会通过后 SAM 将故障通过车身网络系统传输给多功能仪表板，告知驾驶员有故障灯光。
- 针对故障现象，他们首先检查故障灯泡，打开灯尾板后，发现后制动灯已经由原来的灯泡转变为由发光二极管组组成的制动灯集成，无法用眼睛看出灯丝是否烧断。连接诊断仪对灯光系统进行检测，结果后 SAM 内发现了故障码“9106——元件 E4e4（右制动灯）或线有对地短路故障”。
- 维修人员根据故障指导对制动灯做驱动测试，测试时制动灯仍旧不亮。根据电路图，从线座后插入测量线，检测 E4(1.6) - →V→+1.4 (E4)。打开点火开关，驱动测试，结果万用表显示电压为 0 V (规定值为 12 V)。根据电路图，拆下后 SAM 由 D7—E4e4 4 测量电阻，电阻值为 0.2 Ω (正常)。根据上述检测结果，维修人员判定后 SAM (图 1) 损坏。

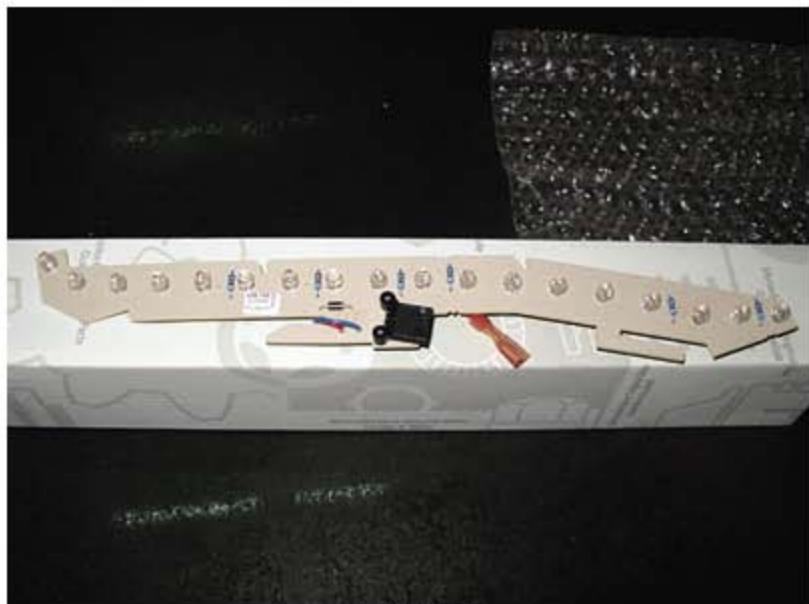
图 2

故障诊断仪显示电压为 11.2 V，但数值瞬间消失，又显示为 0 V。再次驱动发现，电压一直显示为 0 V。熄火再次起动车辆，测量电压又会闪一下 11.2 V，然后变为 0 V。是否是系统控制单元检测到故障后切断了供电呢？为验证笔者的疑虑，笔者将驱动侧改为左侧制动灯，测量驱动时的电压，该驱动电压一直保持在 11.4 V 保持不变。当断开左后尾灯后，驱动测试制动灯电压，电压出现只闪一下然后变为 0 V 的现象。至此，可以判定为右后制动灯发光二极管单元（图 2）损坏。

5). 在更换二极管后，制动灯恢复正常。
