CX30 两厢轿车无法加速故障

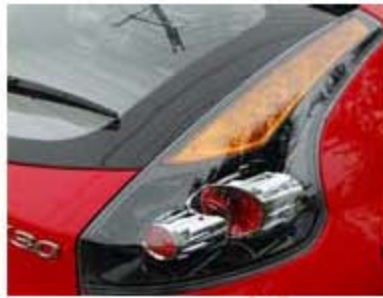
- 4). 从实物右后组合大灯可以看出该车的后组合灯采用 LED 灯，有转向灯、大半圆、小半圆 3 个发光区，分别有 12 个、12 个、5 个发光二极管。大半圆与小半圆处的发光二极管都是同时亮，同时灭，用电源线与搭铁线。

- 5). 从图中看，开小灯（位置灯）或踩制动踏板时，在大半圆发光区都是点亮 12 个发光二极管，但因开小灯时，电流要先经过一个电阻 R1，再经过各相关二极管，所以其亮度较暗，而踩制动踏板时，电流不经过 R1，所以发光二极管的亮度较亮，同样，小半圆发光区的工作原理与此类似。正常情况下，因为有二极管 D1 的单向导通作用，所以开小灯时，制动灯线路上是不会有电压的。那么本案例中开小灯时，制动灯线路上出现了 8 V 的电压，应该是大半圆或小半圆发光区电路板中的二极管已损坏，导致该问题出现。于是，重新更换一个左后组合灯，试车，故障排除。
