间歇性熄火

一辆宝马 528i，底盘型号为 E39，发动机型号为 M54。VIN 码为 WBADD61090BR29435。据驾驶员介绍，在加油站加满油之后，车辆行驶不到 100 km 便因缺油熄火了（观察仪表板的燃油表得知）。此后再也无法启动着车。将车辆拖入某修理厂进行检修，诊断结果为燃油泵功率不足，更换燃油泵，故障没有排除。

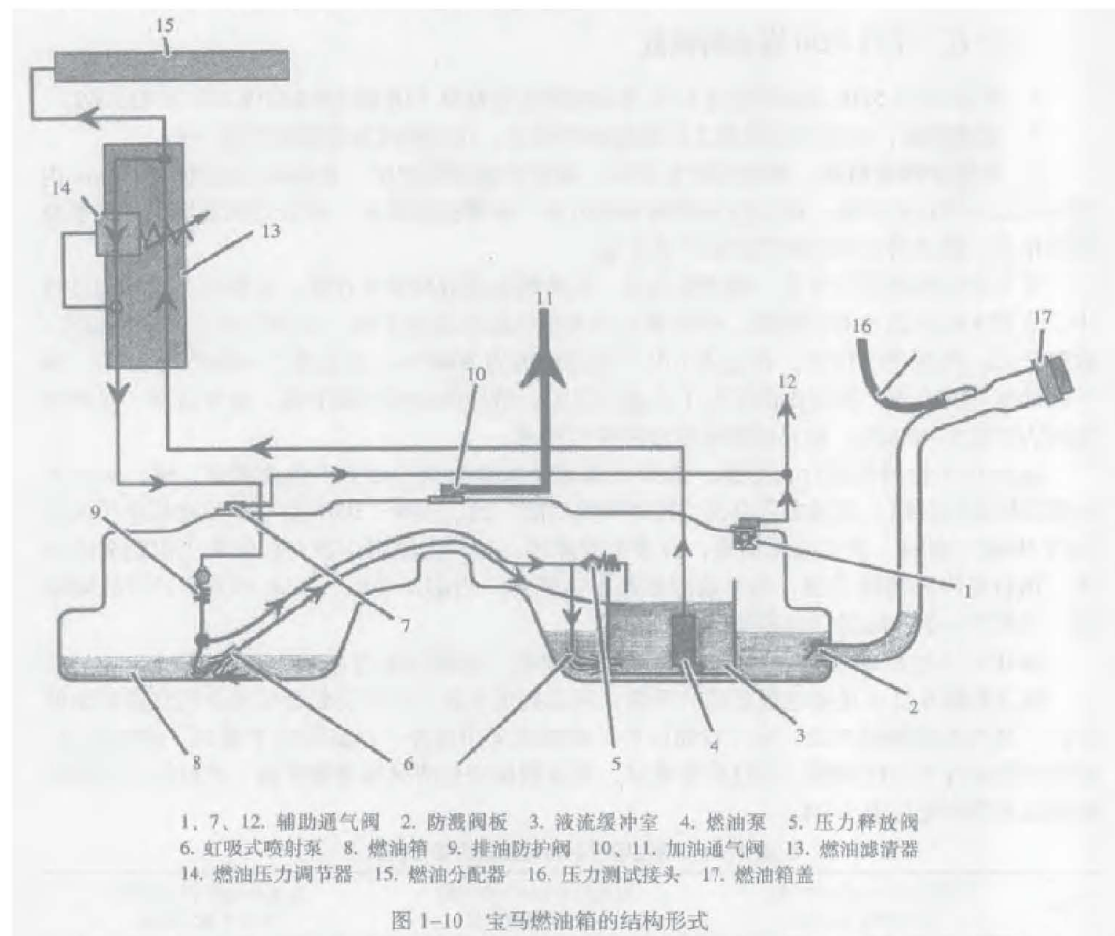
6). 宝马燃油箱的结构形式见图 1-10。

- 7). 对照图 1-10 并结合当前的故障症状对燃油箱内部燃油回路控制流程进行分析如下：燃油泵将燃油从油箱右侧储油室泵出，燃油通过油管被输送到燃油滤清器，燃油压力调节器安装在燃油滤清器上，燃油压力在此处被调制成 350kPa。燃油继续被输送至燃油分配器，供给喷油器。由于燃油泵的额定输油量必须远远大于发动机的耗油量，因此多余的燃油在燃油滤清器处回流至燃油箱左侧储油室。需要说明的是，燃油压力调节器对回流燃油也进行压力调节，回流燃油压力被调制成 100—150kPa，这不仅是为了防止回流管路产生气阻现象，而且也是为了使燃油箱内部的两个虹吸式喷射泵能够正常工作。
- 8). 燃油箱内部的燃油回路流程如下：在燃油箱两侧的储油室底部各设置了一个虹吸式喷射泵。燃油箱左侧储油室的燃油通过两条管路流向燃油箱右侧储油室，其中一条管路中的燃油在燃油箱左侧储油室的虹吸式喷射泵作用下被吸至燃油箱右侧储油室中的液流缓冲室内，另一条管路的燃油也在虹吸作用下被输送到燃油箱右侧储油室。产生虹吸作用的是燃油箱右侧储油室内的虹吸式喷射泵，该虹吸式喷射泵能够将燃油箱右侧储油室中的燃油泵入液流缓冲室内，保证液流缓冲室内总是充满足够的燃油。供燃油泵使用。
- 9). 由以上分析可知，燃油箱左侧储油室的燃油是在两个虹吸式喷射泵的虹吸作用下跨越马鞍高度流向燃油箱右侧储油室的，而且能够知道，在车辆正常使

用过程中，燃油箱左侧储油室、燃油箱右侧储油室、液流缓冲室三者之间的燃油高度是不相等的，并且一定是液流缓冲室的燃油油面较高。更换燃油箱总成，加满油后进行路试，故障彻底排除。

事后将旧燃油箱内部的虹吸回路装置取出，发现燃油箱右侧储油室的虹吸式喷射泵和液流缓冲室底部均破裂，导致虹吸功能失效。本例故障是宝马车系燃油供给系统的典型故障之一，虹吸回路装置由塑料部件构成，使用时间一长，就会出现破裂问题。根据燃油箱工作原理，在更换燃油箱之后最好将燃油滤清器也更换掉，这样能够确保彻底排除故障。
