# 2003 马自达 6 发动机加速无力且抖动

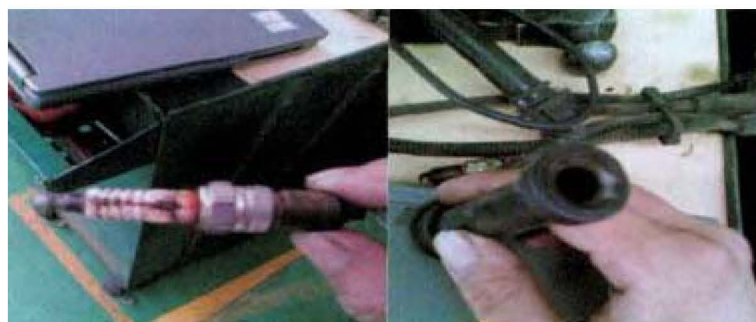
图 1

- 1). 试车验证故障，发现在急加速且将加速踏板踩到底时，发动机加速无力，车速只能维持在 40km/h, 发动机转速在 2000r/min 左右波动，发动机严重抖动且发动机故障指示灯点亮。
- 2). 由于发动机故障指示灯点亮，于是先连接汽车故障诊断仪，读取故障代码并记录，然后清除故障代码，此时发动机故障指示灯能正常熄灭。起动发动机，发动机故障指示灯又点亮，再次读取故障代码，故障代码为 P0302 (2 缸点火不良)。确认故障代码为非偶发故障。
- 3). 根据故障代码的提示，对各缸的点火情况进行检查，经检查发现 2 缸火花塞和分缸线均有明显的漏电现象 (图 1)。更换火花塞和分缸线后起动发动机，发动机抖动明显好转。使用汽车故障诊断仪清除故障代码后试车，故障代码不再出现，发动机故障指示灯未点亮，但发动机仍然加速无力。于是进一步检查点火电压，正常。因此，初步排除点火系统存在故障的可能性。
