# 发动机无规律熄火故障

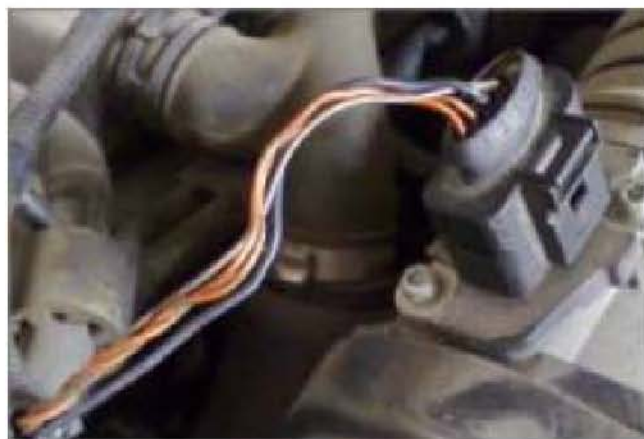
图 1 维修前插头

- ◆ 2007 年 11 月 23 日, 客户再次抱怨熄火, 服务站为其升级了发动机控制单元(升级后版本为 0030, 同时按照 HST 文件要求更换了发动机线束、并对空气流量计线束绞接、固定空气流量计插头)。
  - ◆ 不同时期共清洗过节气门 4 次。
  - ◆ 更换过空气流量计。
- 2). 根据以上故障现象发生的条件及故障码分析, 该车的熄火原因属于瞬间混合气配比不正确导致混合气过稀或过浓出现的车辆熄火故障。进一步分析, 可能性最大的即是空气流量计信号错误, 由于该车曾经更换过空气流量计, 所以整个工作重点都落在空气流量计线束上。根据服务站维修记录, 曾经更换过发动机线束。经过细核对线束时发现, 空气流量计的线束插头根本不在发动机线束上, 而是与车身线束集成在一起, 所以即便更换了发动机线束, 也不能解决空气流量计插头端子虚接的问题。确定解决该车故障两个维修方案:

线束虚接、腐蚀或受到干扰导致的信号瞬间传递错误, 属于一类常见的故障, 该车故障的形成原因为, 空气流量计信号在向发动机控制单元传递信号的过程中, 因瞬间虚接或干扰等原因, 导致发动机控制单元得到了一个错误的空气流量计信号, 然后发动机控制单元根据这个错误的空气流量计信号计算喷油时间, 从而导致混合气过稀或过浓, 严重时出现发动机熄火的现象。

- 3). 综合考虑, 首先选择了 B 方案——对空气流量计插头端子进行维修处理, 具体维修措施如下: 拔下空气流量计插头, 用车辆检测仪内的退线工具退出原车空气流量计插头内的端子, 并将几根导线错开剪短 (便于接线及防止导线间短路的可能), 然后将车辆检测仪内直径为 1.0mm 的维修专用线束 (带端子) 插入到插头内, 并将两根信号线绞接在一起, 如下图 1。

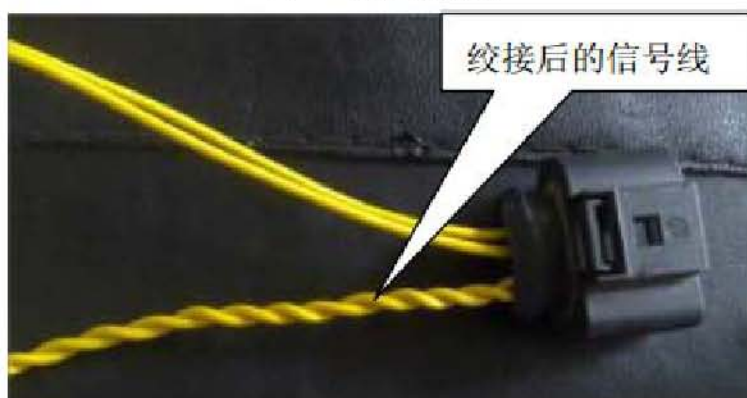
图 3 2 维修后插头

- 4). 利用车辆检测仪维修后, 该车跟踪了 4 个月, 故障没有再现 (原来故障频次是 1-2 次/月)。
