水温表失灵

宝马 x5, 底盘型号为 E53. 发动机型号为 M62. VIN 码为 WBAFB3341YLH03552。维修人员在更换发动机水泵之后, 发动机出现了水温表无法正常指示冷却液温度的故障现象, 只要打开点火开关, 仪表板的水温表指针就会打到头。据维修人员反映, 整个作业过程是在关闭点火开关的状态下进行的, 操作方法正确。检查过水温表用的冷却液温度传感器, 没有发现任何问题。

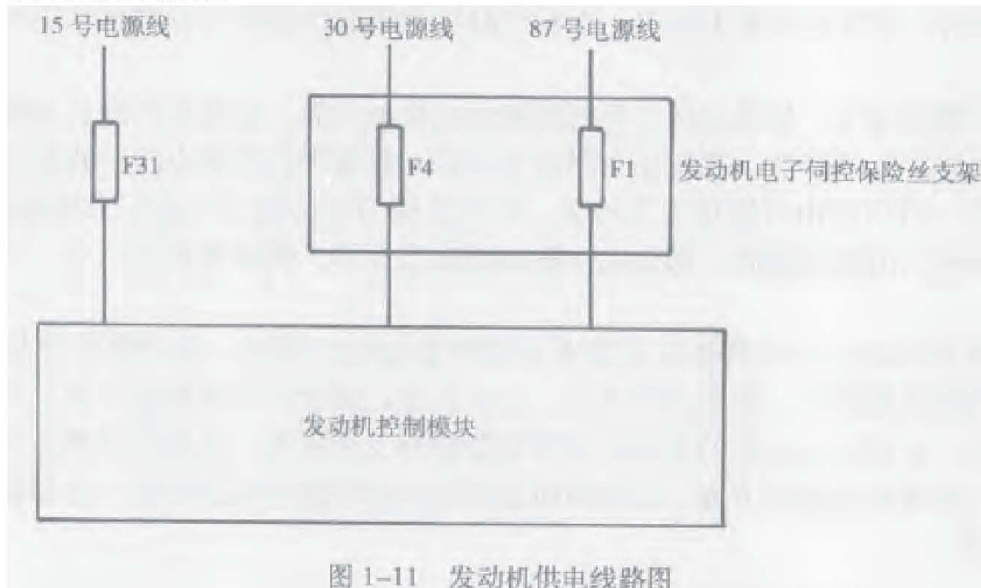
供电线路图见图 I-11。

- 5). 图 1-11 中的保险丝 F31 位于前排乘客手套箱后部的保险丝 / 继电器盒上, 保险丝 F4 保险丝 F1 位于发动机舱右侧电控箱内的发动机电子伺控保险丝支架上。打开发动机舱右侧电控箱, 可以看到一个单独的小型保险丝支架, 上面并排有 5 个 30A 保险丝, 逐一拔下保险丝进行检查, 没有发现熔断迹象, 重新装复后打开点火开关, 水温表指针恢复正常。
- 6). 使用故障诊断仪进行自诊断, 发动机电控系统的诊断通信功能恢复正常。分析故障原因, 估计是保险丝接触不良导致水温表失灵。为了验证这一结论, 将冷却液温度传感器的线束插头拔下, 水温表指针果然立即摆向红色刻度区的极限位置, 插回冷却液温度传感器的线束插头, 水温表指针依然停止不动。将点火开关关闭再打开, 水温表功能恢复正常, 这说明仪表板对冷却液温度信号具有故障记忆功能。

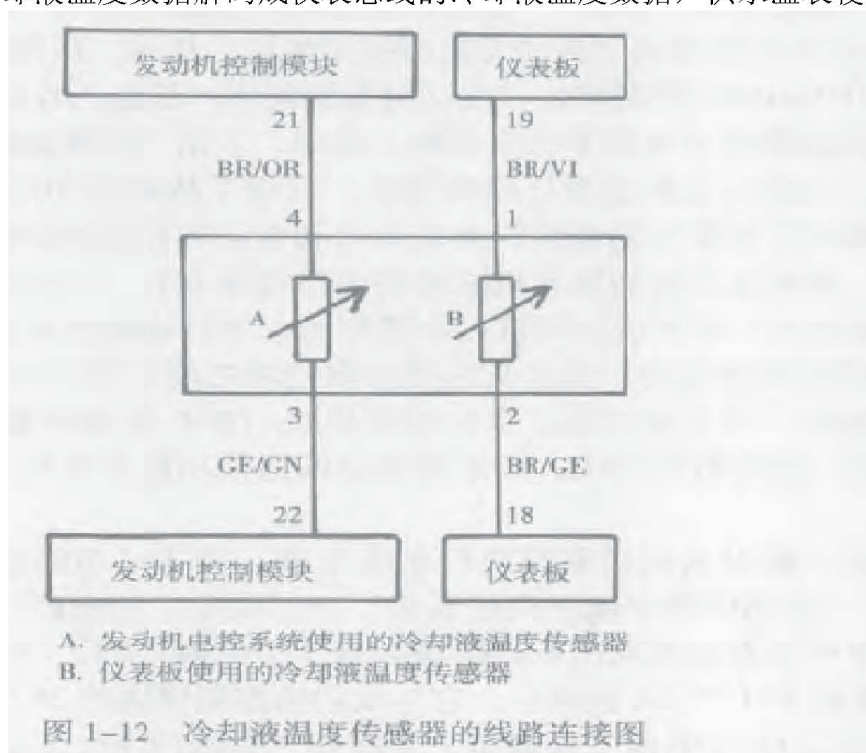
通过本例故障检修工作得到一个结论, 即宝马车系仪表板的水温表功能与发动机电控系统之间存在着密切关系, 这种独特的控制方式值得我们深入学习。点击“功能选择”键, 按照“整车”→“车身”→“显示器和信息”→“仪表”→“冷却液温度显示”功能路径, 可以找到冷却液温度传感器的线路连接图。冷却液温度传感器的线路连接图见图 1-12。

从 1997 年 5 月起, 在宝马各底盘车型中开始安装一种集成式 IKE 型仪表板, 该仪表板将 IKE 单元集成在了显示单元 AE 中。集成式 IKE 型仪表板根据冷却液温度传感器 (NTC) 信号判断当前的冷却液温度。冷却液温度传感器与仪表板采用单独的地线和信号线 (模拟信号线) 连接在一起。

集成式 IKE 型仪表板根据内部存储的设码数据确定水温表冷却液温度信号接收方式, 即确定水温表冷却液温度信号是从发动机控制模块发出并且经 CAN 总线被传至仪表板的, 还是由冷却液温度传感器利用单独导线直接传至仪表板的。

由此可以推断出，在宝马 E53 底盘车型中，仪表板具有网关控制功能，它能够将 CAN 总线的冷却液温度数据解码成仪表总线的冷却液温度数据，供水温表使用。
