# 右后轮电子驻车制动器偶尔失效

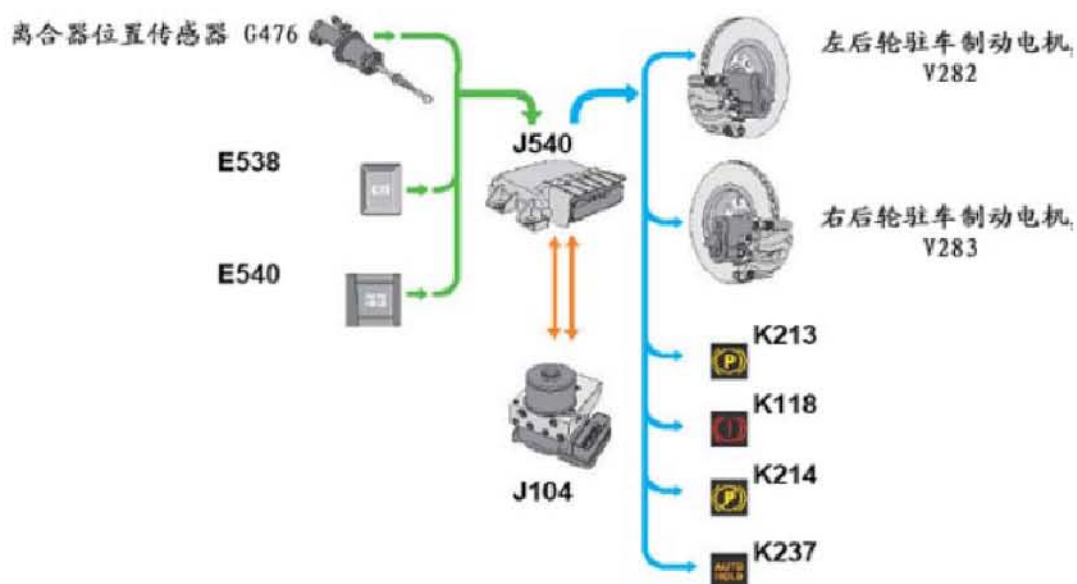
图 1 电动驻车制动系统构成

- 1). 利用车辆检测仪检查电动驻车制动系统中故障码故障码  
故障码含义  
03200 12 1 电子驻车制动器按钮开关 E538 故障  
02435 009 控制单元右侧通道供电电压断路/对地短路  
02442 009 操作单元功能灯断路/对地短路 偶然
- 2). 经检查确认故障现象为右后轮电子驻车制动未释放
- 3). 根据读取的故障码与故障现象结合电子驻车制动控制系统构成、电路图分析（如图 1 所示），可能的原因如下：
  - ◆ 电子驻车制动控制单元 J540 与右后轮电子驻车制动电机 V283 线束断路或是短路
  - ◆ 右后轮电子驻车制动电机 V283 失效
  - ◆ 电子驻车制动控制单元 J540 供电和搭铁线路
  - ◆ 电子驻车制动控制单元 J540 控制单元本身故障

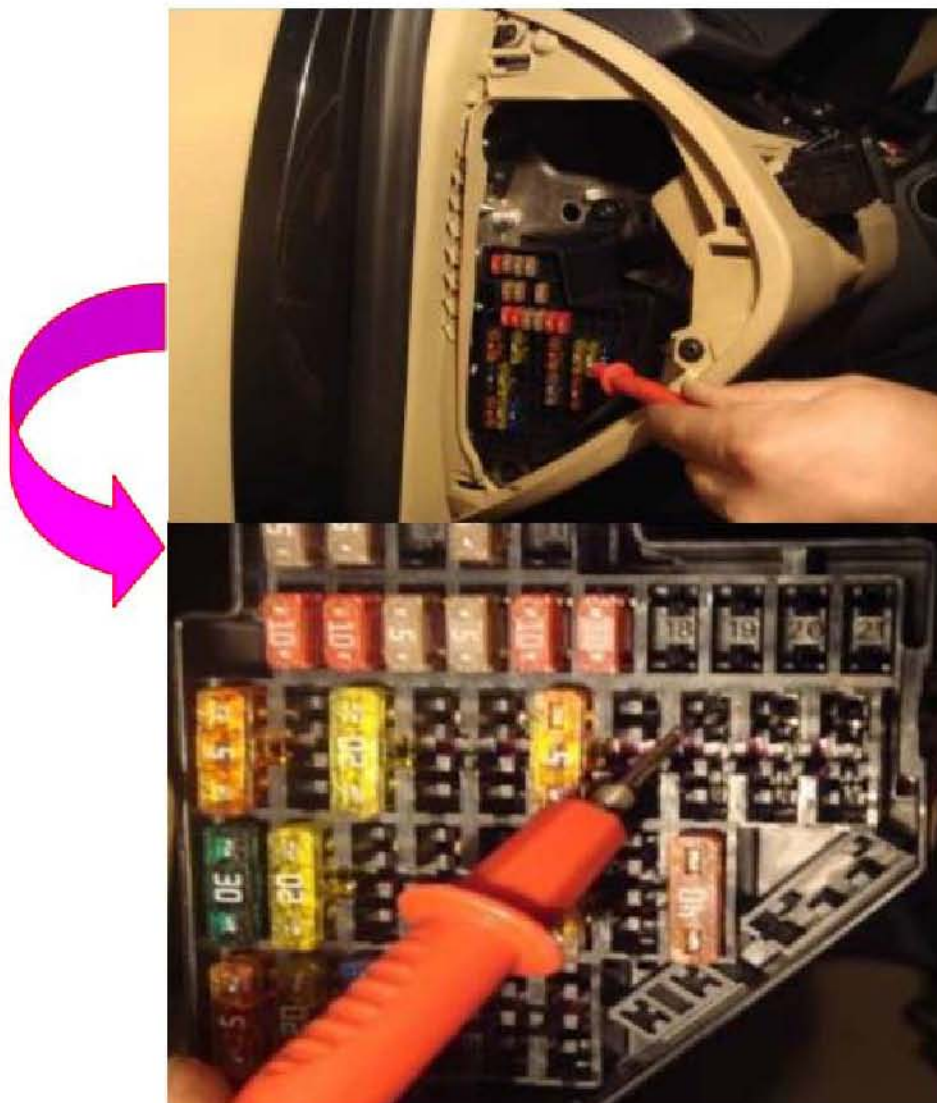
图 2 SC29 保险丝实车位置图

- 4). 当按下电子驻车制动开关时, 测量 T30/12 与 T30/27 之间的电压为 0V, 测量右后轮驻车制动电机 V283 两端子 T2ao/1 与 T2ao/2 的电阻约 0.5Ω; 给 V283 两端施加 12V 电压, 电机能正常运转, 说明 V283 工作正常。
- 5). 分别测量控制单元 J540 端子 T30/12 与 T2ao/1、T30/27 与 T2ao/2 之间的导线电阻均为 0.05 欧姆, 表明 J540 与 V283 之间的连接线路正常。
- 6). 检查保险丝 SD2、SC29、SC30 未熔断, 分别检查控制单元 J540 端子 T30/13、T30/15、T30/22 与搭铁线间的电压为 12.5V, 分别测量 SD2 与 T30/22、SC29 与 T30/13、SC30 与 T30/15 之间的导线电阻为 0.05 欧姆, 表明供电线路正常。
- 7). 分别测量控制单元 J540 端子 T30/28、T30/30 与车身搭铁之间的电阻均为 0.05 欧姆, 表明 J540 搭铁线正常。
- 8). 维修技师怀疑 J540 存在故障, 于是采用替代法更换 J540 试验, 故障现象已消除, 但把本车的 J540 安装到其他车上试验电子驻车制动工作也正常; 于是把原车的 J540 装回到原车上, 故障现象也消除了, 由此可判定原车的 J540 工作是正常的。
- 9). 诊断至此, 故障现象虽然消除了, 但真正的故障原因却未发现。于是采用振动法进行故障征兆模拟试验, 对与右后轮电子驻车制动工作相关的连接导线、插座在垂直和水平方向摇动; 当轻轻摇动保险丝 SC29 时, 发现该保险丝有明显的松动现象, 拆卸 SC29 保险丝后检查发现该保险丝插座有一插脚已向两侧开裂 (如图 2 所示), 利用工具重新处理该插脚后, 故障未再发生。

- 10). 由于 SC29 是为右后轮驻车制动电机 V283 提供工作电源的, 当该保险丝接触不良时, 将导致制动电机 V283 无法正常工作。
