更换新发动机控制单元后耸车

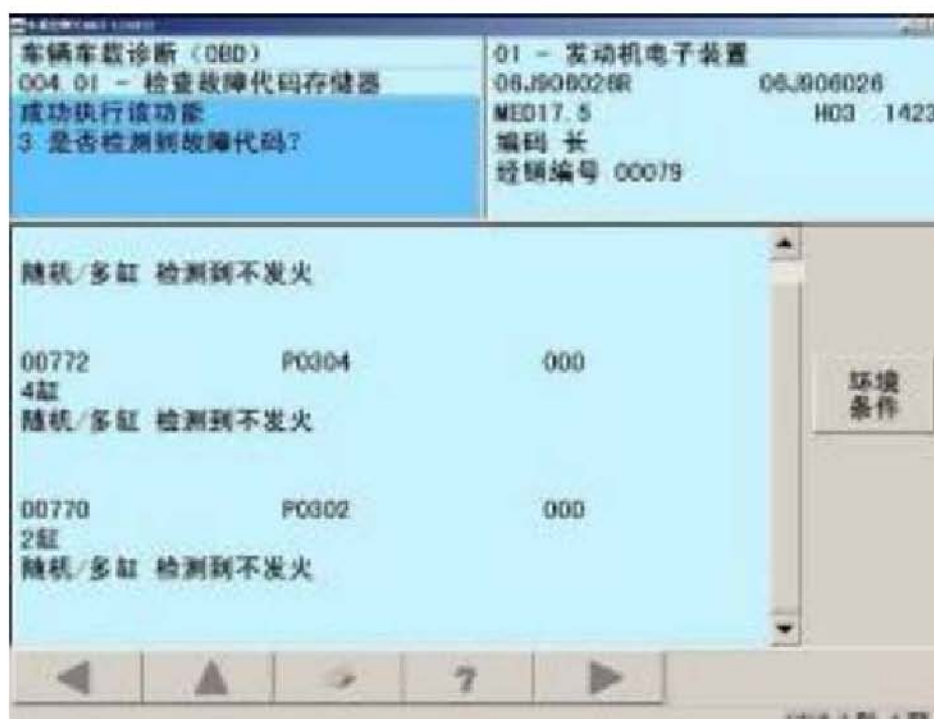
图 1 查询故障码

1). 故障码检测: 利用车辆检测仪检测发现, 发动机控制单元中存在故障码: 清除故障代码后, 故障现象立刻消失, 但一分多钟后故障现象又重新出现, 仍然显示以上故障码。

- ◆ 00768 (检测到多缸不发火)、
- ◆ 00772 (4 缸不发火)、
- ◆ 00770 (2 缸不发火),

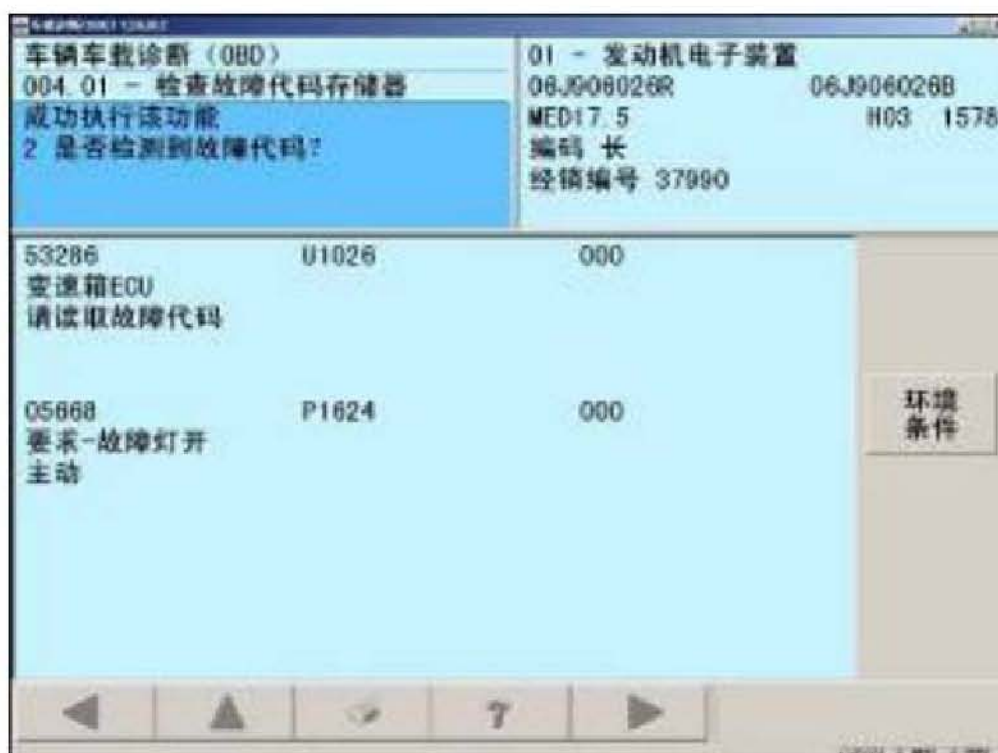
图 4

- 3). 基于以上分析, 进行如下测试:
- A). 根据故障代码提示首先检查了火花塞, 正常;
 - B). 测量汽缸压力为 12.6bar、12.4bar、12.7bar、12.6bar 正常;
 - C). 水温信号正常;
 - D). 对喷油嘴进行免拆清洗, 故障现象依旧;
- 4). 分析可能是发动机控制单元问题, 订货后更换新的发动机控制单元发动机故障现象消失了; 但出现了新的故障: 换挡严重耸车, 仪表档位指示全红, 发动机中存有故障码, 无法清除:
- ◆ 53286 (检查变速器控制单元)、
 - ◆ 05668 (要求故障灯开),
 - ◆ 自动变速器控制单元中存有故障码, 无法清除:
 - ◆ 01314 (发动机控制单元无通讯)

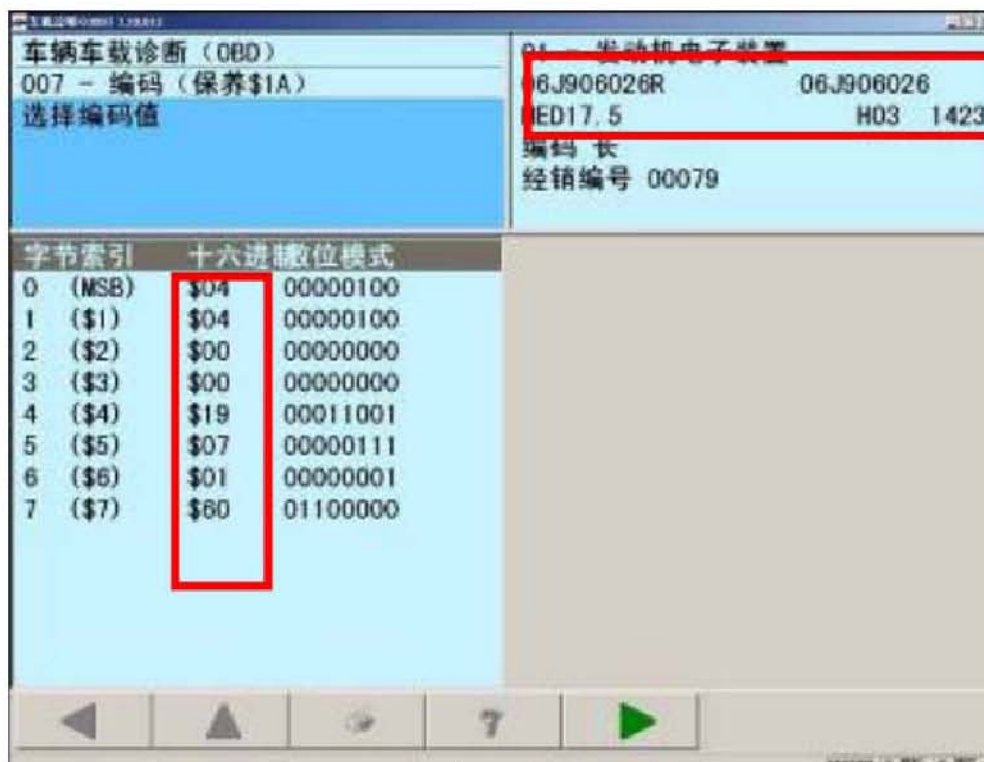
图 5 原车编码

- 5). 由于该车在没有更换新的控制单元时没有这些故障，分析可能是由于发动机控制的编码问题造成的，于是对该控制单元进行编码，操作中发现发动机控制单元不允许进行编码，内置的编码不识别自动变速箱，看来问题出现在新的控制单元上。

- 6). 原车控制单元编码为 04 04 00 00 19 07 01 60; 新备件的控制单元编码:
04 04 00 03 19 07 00 60

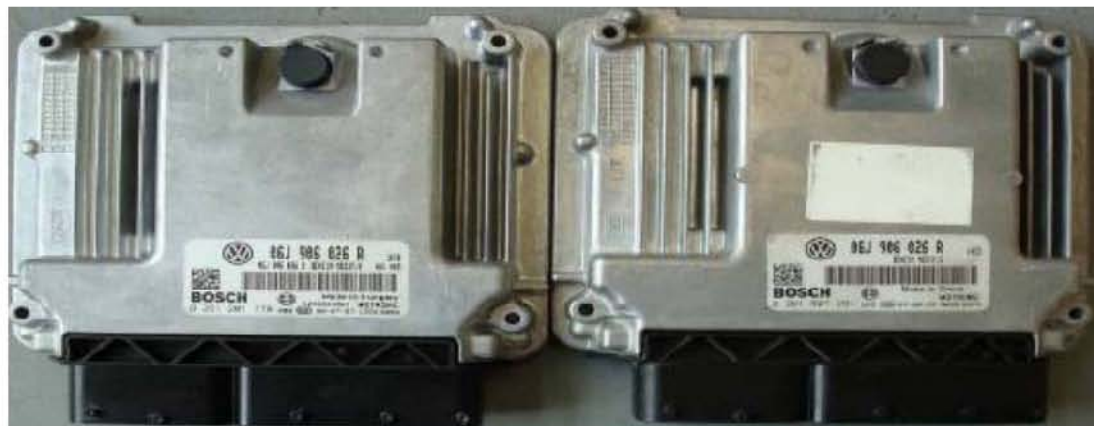
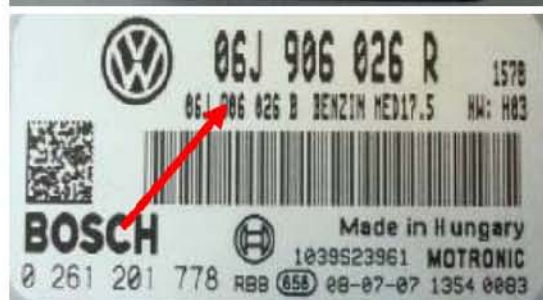
图 7 备件控制单元

- 7). 从图可知, 新发动机控制单元零件号: 06J 906 026 B, 原车发动机控制单元零件号 06J 906 026 R; 电子目录中也有两种, 但两种控制单元的 PR 号不一样。

- 8). 根据 PR 号，显然新发动机控制单元 06J 906 026 B 不能匹配原车，备件订货疏忽，导致产生更换新的发动机控制单元后出现换档严重耸车，仪表盘中的档位显示全红故障。
- 9). 更换相同型号的发动机控制单元后，故障排除。
