# 马自达 3 发动机怠不稳且加速不良

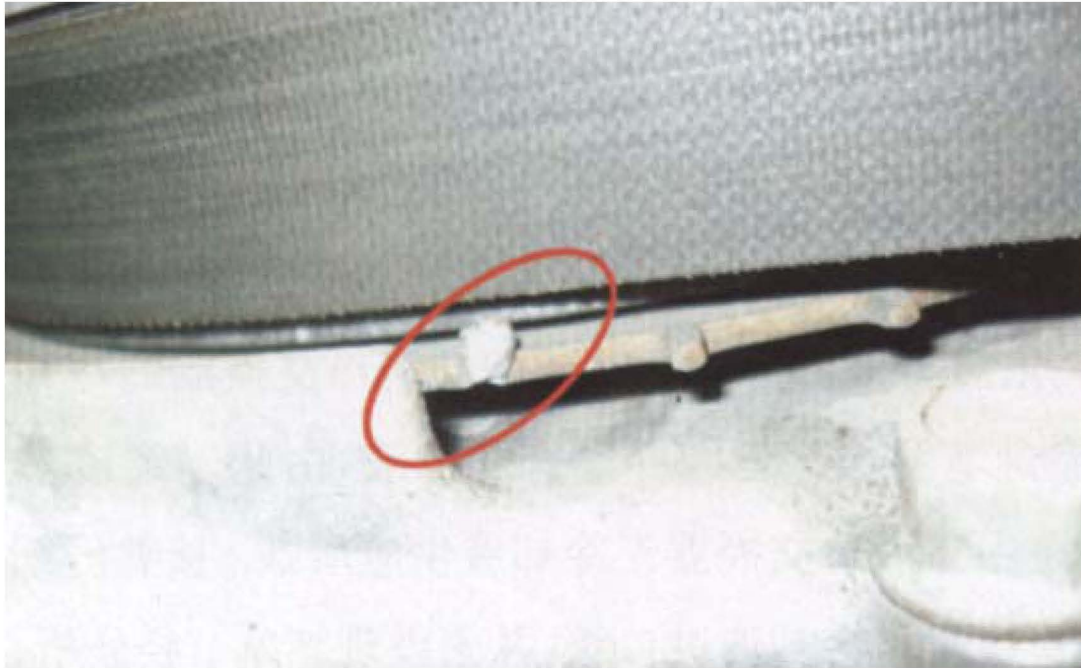
图 1

- 6). 首先检查可变正时 (VCT) 的控制电磁阀 (OCV)，电阻为  $6\Omega$ ，正常。拆下 OCV，利用汽车故障诊断仪对该阀做主动测试，电磁阀工作正常。于是按照维修手册的要求对该车发动机的配气正时进行重新校正。在凸轮轴正时对正后准备校正曲轴带盘的正时时发现，曲轴带盘上有一信号发生齿出现弯折（图 1）推断故障应该是由此产生的。

该故障是由曲轴带盘上的信号发生齿损坏导致的。信号发生齿损坏导致发动机曲轴位置传感器 (CKP) 与信号发生齿之间的间隙出现偏差，给发动机控制模块 (PCM) 提供的数据失准；当点火提前角过大时，爆震传感器 (KS) 会将监测结果返回给 PCM，使点火提前角延迟。而后 KS 又监测到点火提前角的数据过于延迟，就再次提前点火提前角，如此循环，最终造成发动机怠速不稳、加速无力。

- 7). 更换曲轴带盘并按照标准对正正时后试车，发动机工作平稳、加速有力。再次用汽车故障诊断仪检查点火时间，在 $8^{\circ} \sim 10^{\circ}$ 变化。至此，故障彻底排除。
