间歇性熄火且加速不良

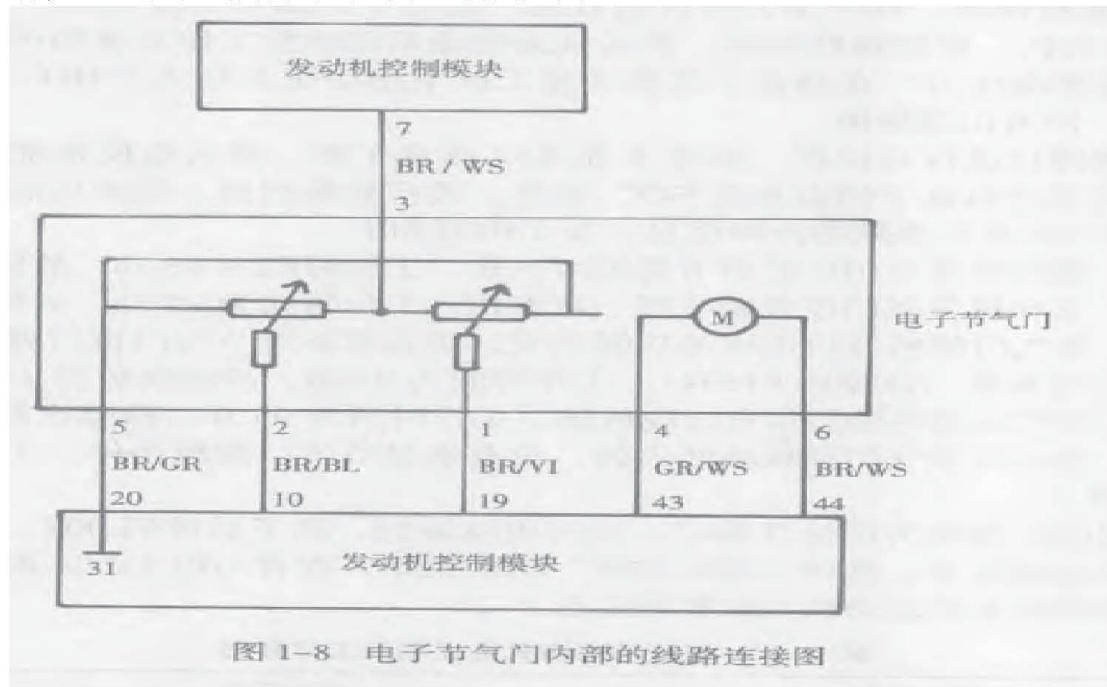
图 1-8 电子节气门内部的线路连接图

如图 1-8 所示，两个电位计用于测量电子节气门开启度，电动机用于控制电子节气门开度，并且使电子节气门开度达到发动机控制模块的预定要求。出于安全考虑，节气门开启角度由两个电位计测量，两个电位计的线性电压变化方式彼此相反。发动机控制模块向两个电位计提供精确的 5V 工作电压，该工作电压也用于加速踏板传感器或加速踏板模块传感器。

在发动机启动和运转期间，发动机控制模块对两个电位计信号进行持续监控，监控内容包括：电位计信号电压是否在标准值范围内，两个电位计信号之间是否具有对应关系，两个电位计之间是否短路等。同时，发动机控制模块根据空气流量传感器信号判断两个电位计信号是否正常，如果电位计出现故障，那么发动机控制模块按照故障级别启用相应的安全应急模式。如果发动机控制模块识别到其中一个电位计信号存在故障，那么将限制电子节气门的开启角度，电子节气门最大开启角度不超过 20° ；如果发动机控制模块识别到两个电位计信号都异常，那么电子节气门控制功能被解除，电子节气门中的复位弹簧装置以机械方式关闭节气门。由此可知，电子节气门卡滞问题会直接影响发动机控制模块对节气门开启角度的监测功能，当发动机控制模块监测到节气门的实际开启角度值与理论值不相符时，将设定相关故障码，解除电子节气门控制功能，启用安全应急模式（即断油程度模式），发动机最高转速被限制在 1300r/min 以下，故障症状通常表现为发动机启动困难，发动机只能维持低速运转。
