自动变速箱升档冲击

一辆一汽-大众迈腾 2008 款 1.8TSI 轿车行驶 2009KM 后, 车主反映车在行驶过程中自动变速箱二档升三档冲击。

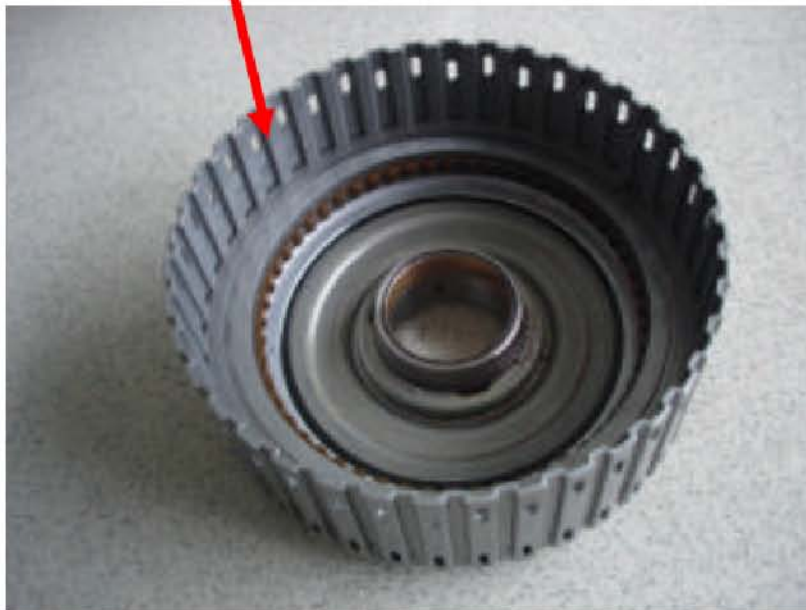
图 4

- 5). 这种控制是 G182 输入转速传感器, 开始监控换挡过程, 若 G182、G195 故障或干扰都会使油压调节电磁阀的电流发生变化, 这是产生冲击的原因之一。
- 6). 变速箱内部执行元件本身的问题. 从上面的图表中我们可以看出在 2 档换 3 档的过程当中, 参加工作的执行元件有 K1、K3 和 B1. 可能产生换挡粗暴的原因有:
- ◆ 因离合器和制动器的间隙过大或过小产生运动干涉. 离合器是一个运动部件, 运动的油液产生动态压力, 此压力会直接影响离合器充油和卸油。
 - ◆ 离合器和制动器长期工作运行后, 因摩擦, 在离合器外毂出现沟槽, 同样会影响离合器和制动器的正常运转。

观察离合器 K3 内部是否有划痕

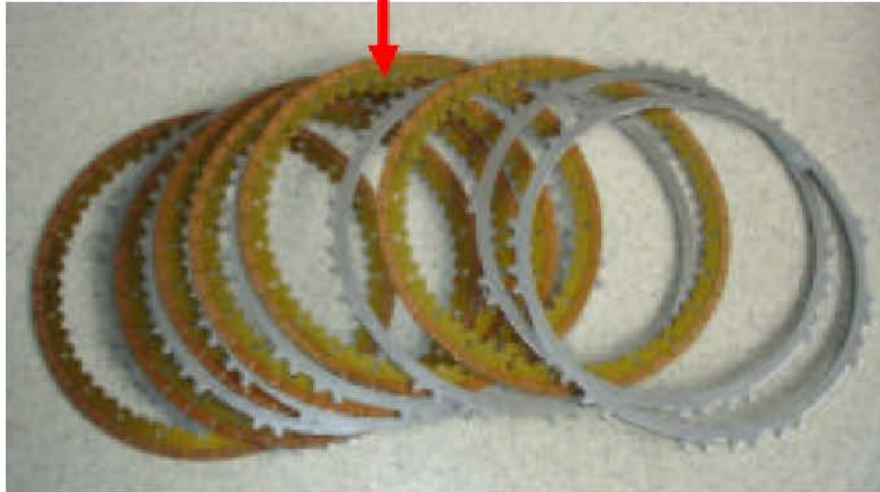
图 5

观察制动器 B1 形状是否均匀
