# 发动机怠速抖动

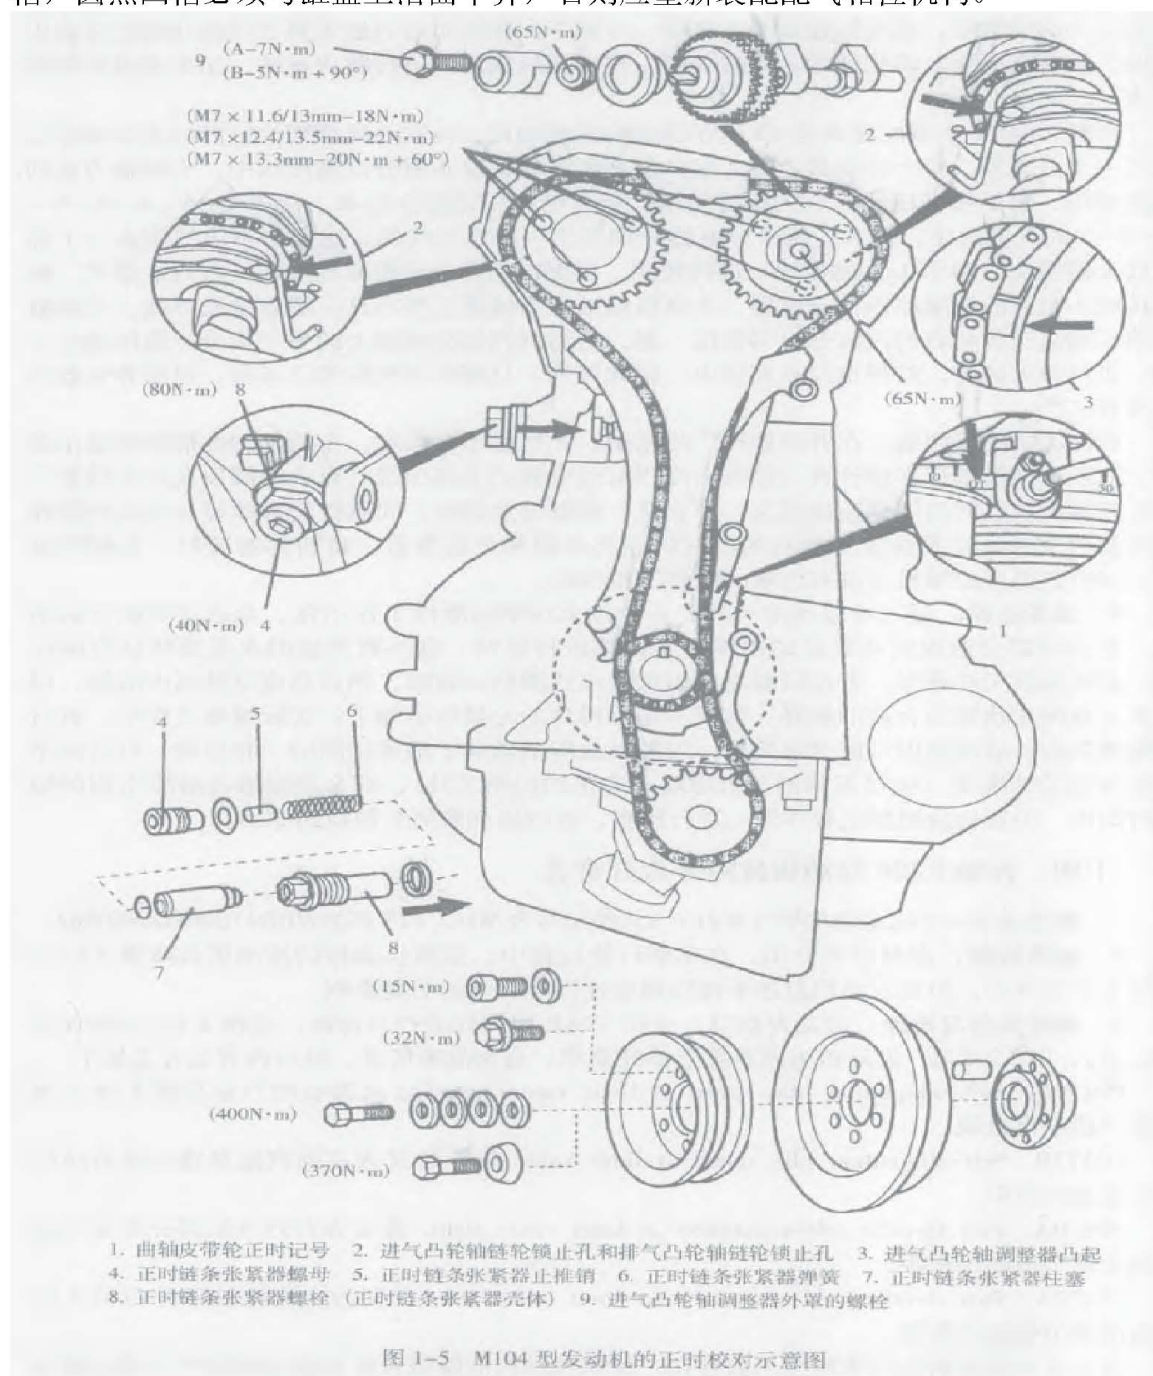
图 1-5 M104 型发动机的正时校对示意图

轴链轮和正时链条等部件即可完成更换工作，正时链条跳齿的可能性应该很小，但为什么会出现这种故障呢？笔者重新进行拆装检查，发现在没有安装正时链条张紧器的情况下，正时链条处于较为松弛的状态。如果用力转动凸轮轴链轮，那么能够使正时链条跳过凸轮轴链轮的链齿，结果造成配气相位错误。提醒维修人员，忽略细节问题有时候会造成大麻烦，必要的检验程序非常重要，在更换正时链条张紧器后，必须重新核对配气相位。M104 型发动机的正时校对示意图见图 1-5。

M104 型发动机正时校对方法如下：将曲轴皮带轮 o 与 T 记号之间的竖杠与缸体上的正时针对准，然后查看进气凸轮轴链轮和排气凸轮轴链轮后部的圆点凹槽，圆点凹槽必须与缸盖上沿面平齐，否则应重新装配配气相位机构。
