锁门、开门无左右转向灯提醒

一辆一汽-大众宝来 2007 款轿车行驶 23741KM 后, 车主反映遥控锁门或开门时, 有喇叭音提醒, 但无左右侧转向灯提醒。

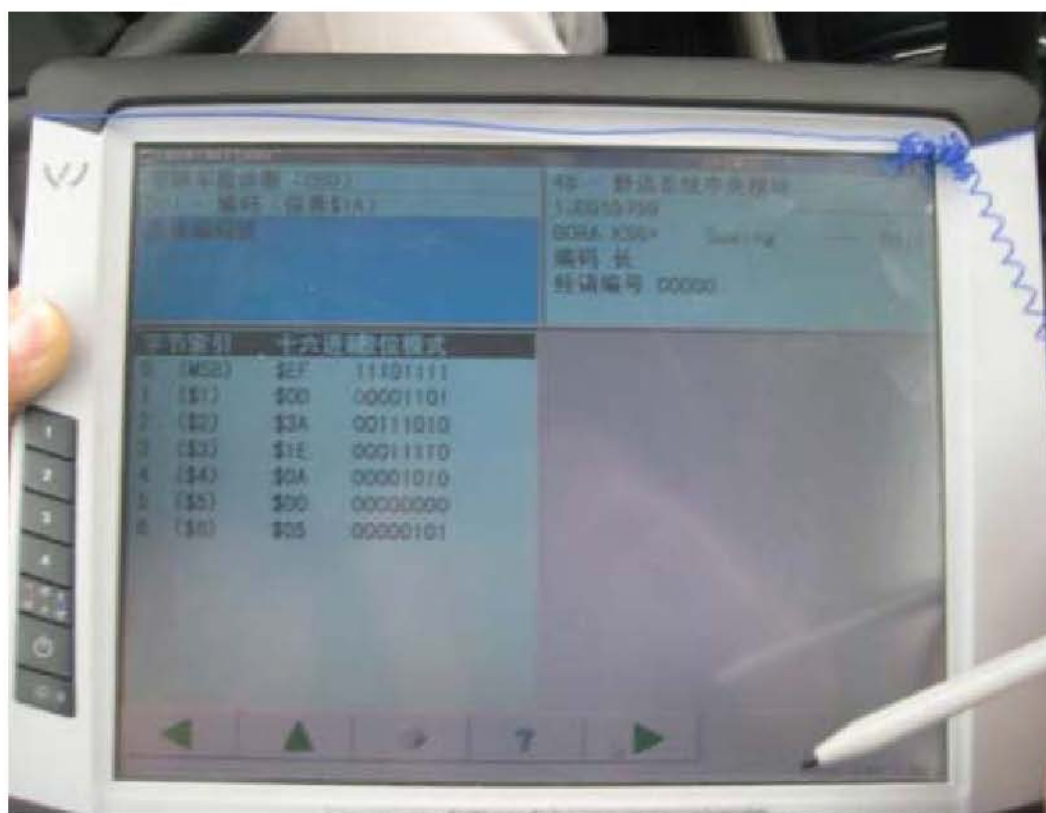
图 1 读取数据流

- 1). 操作左、右转向灯开关, 左右转向灯正常点亮; 按危险警告灯, 左右转向灯也正常闪烁;
- 2). 用车辆检测仪对各控制单元检测, 无故障; 查看 J393 控制单元编码 (如图 1), 与正常车对比也无异常;

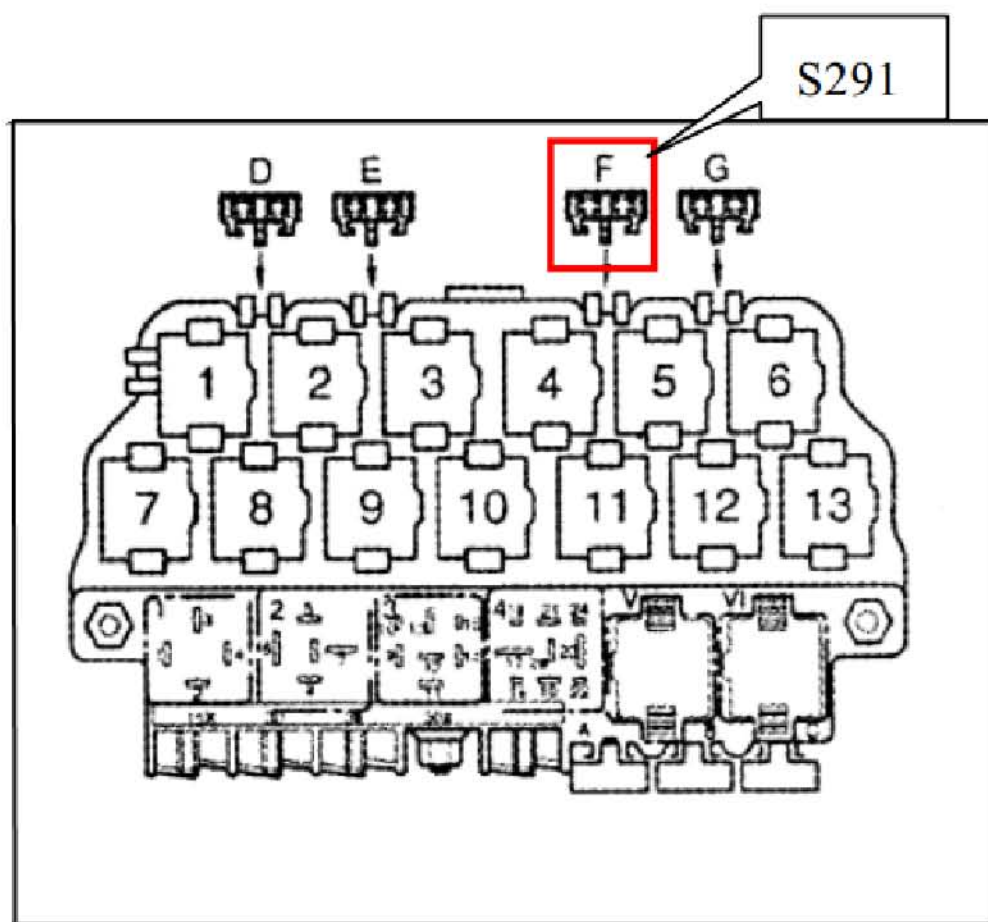
图 2

- 4). 将正常的 J393 更换到故障车上，故障依旧；将故障车的 J393 更换到正常车上，正常车遥控锁门或开门时，喇叭和左、右转向灯提醒正常；说明 J393 无故障。
- 5). 操作开关时，左右转向灯能正常点亮，并且测量从 J393 到左右转向灯的线路正常，故，怀疑 J393 供电出现故障。测量 J393 所有供电线后，发现 T24/20 和 T24/21 无电压。从电路图可知，这两根电线是通过保险丝 S291 供电，查找该保险丝的位置，就在保险丝支架上（如图 2），检查该保险丝，果然该保险丝熔断。

- 6). 更换 S291 后，故障解决。
