发动机机油警报灯闪亮

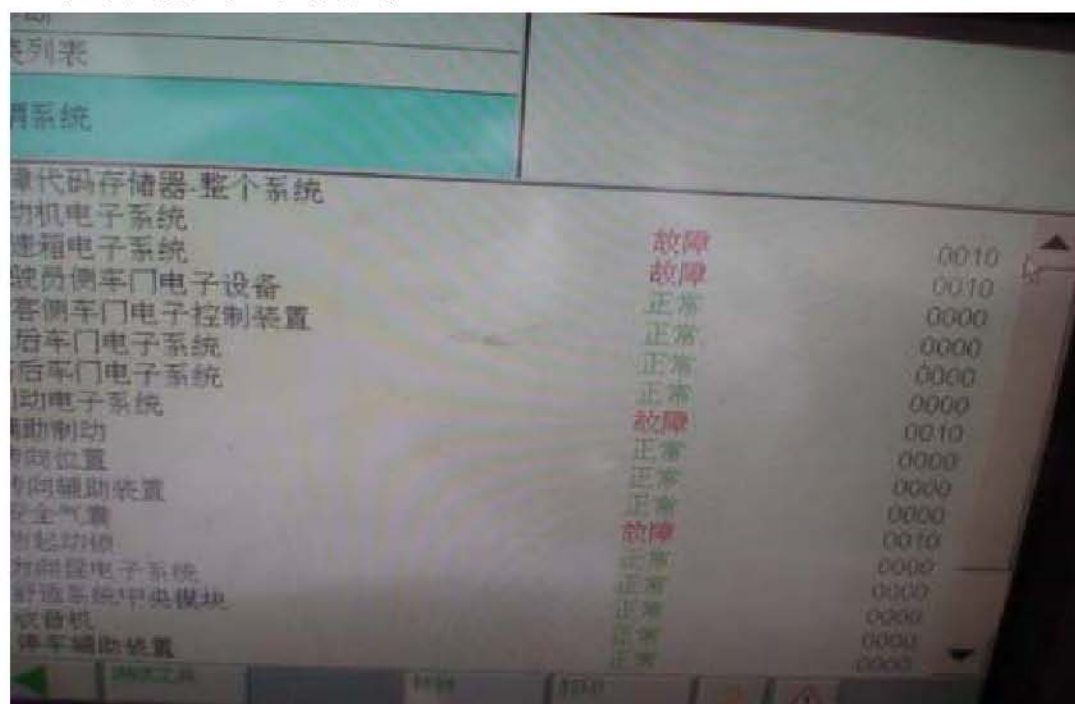
图 1 读取故障码

- 1). 连接车辆诊断仪, 进入网关列表, 查询整个系统故障代码存储器, 发现在 01-发动机控制单元; 02-自动变速箱控制单元; 03-ABS 控制单元; 15-安全气囊控制单元; 08-空调系统控制单元; 09-电气电子中央设备控制单元; 17-组合仪表控制单元; 19-数据总线诊断接口控制单元均有故障。故障涉及到动力总线、舒适总线、诊断总线。

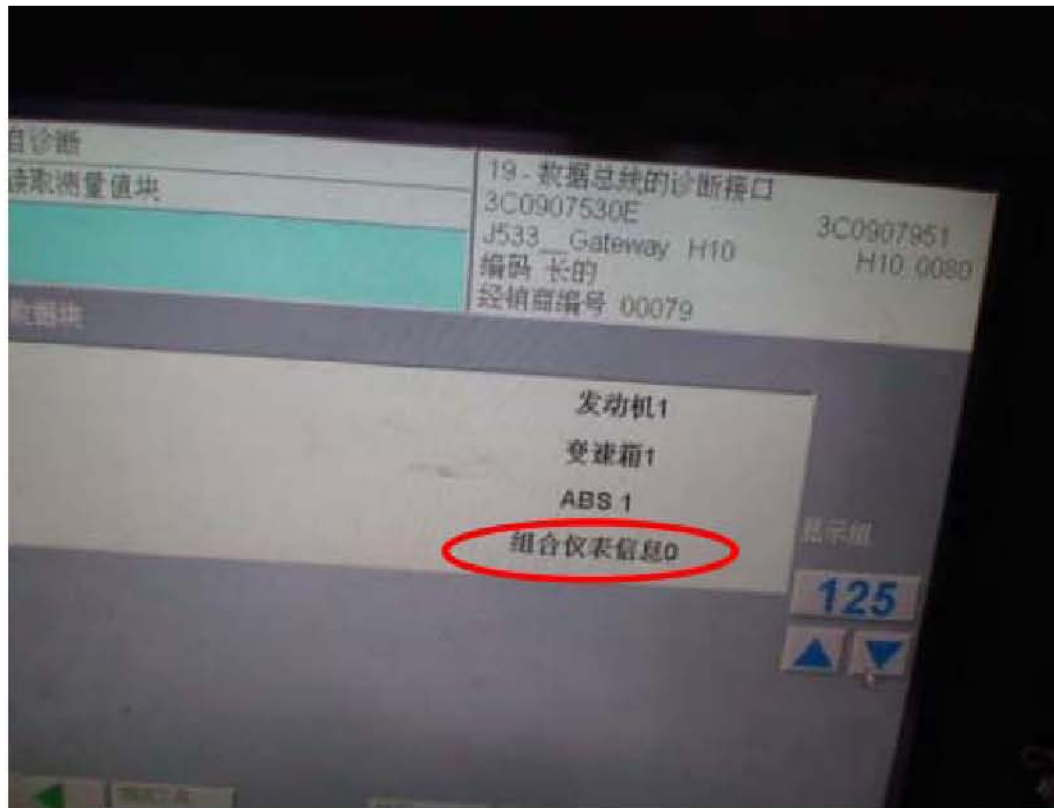
图 11-3

3). 查询 19-数据总线诊断控制单元数据块 19-08-125，读取各控制单元工作情况，发现除组合仪表外，各控制单元通讯正常，如图 3， 4 所示。

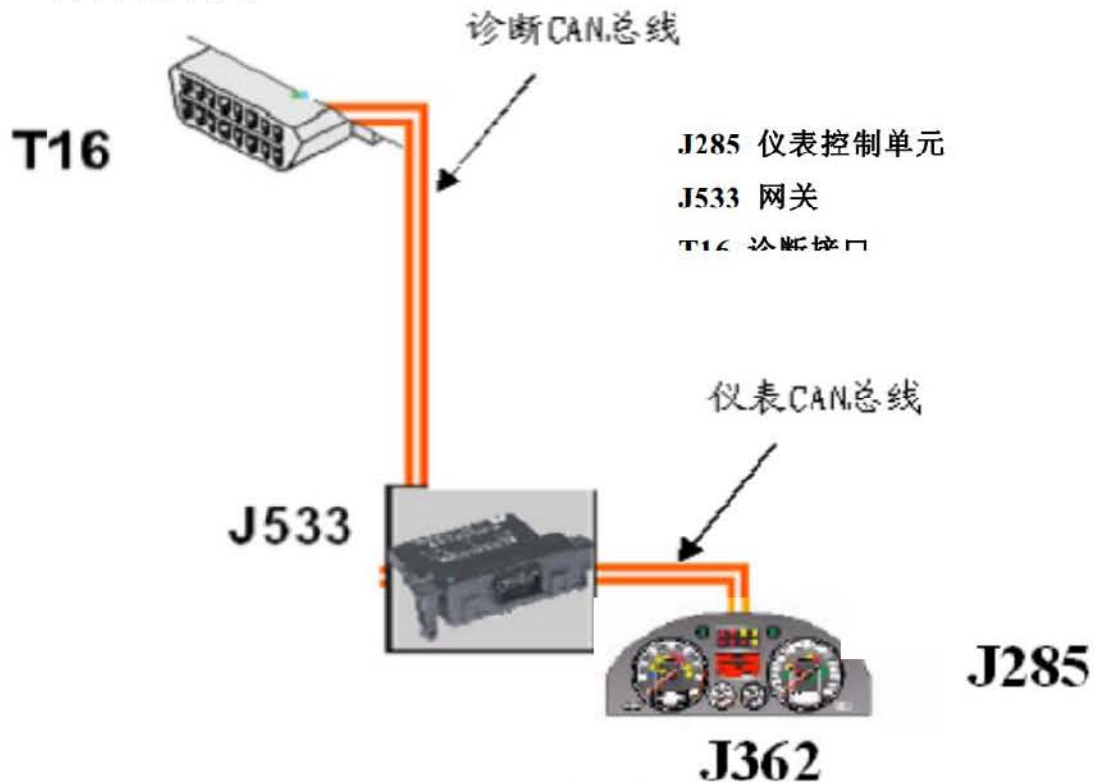
- 4). 分析各控制单元储存的故障码，发现各控制单元均有一个“组合仪表控制单元无通讯故障”，分析此故障产生的可能部位：组合仪表、组合仪表到网关

的连接总线、网关等三个可能故障点。而通过分析，网关出现故障的概率大于其它两个部件。

图 5 仪表与诊断 CAN 总线

- 5). 拆下网关控制单元：检查各针脚，无腐蚀、无变形；尝试更换网关，故障现象消失。
