天窗偶尔不工作

一辆一汽-大众迈腾 2008 款 1.8TSI 轿车行驶 25261KM 后, 车主反映天窗偶尔不工作。

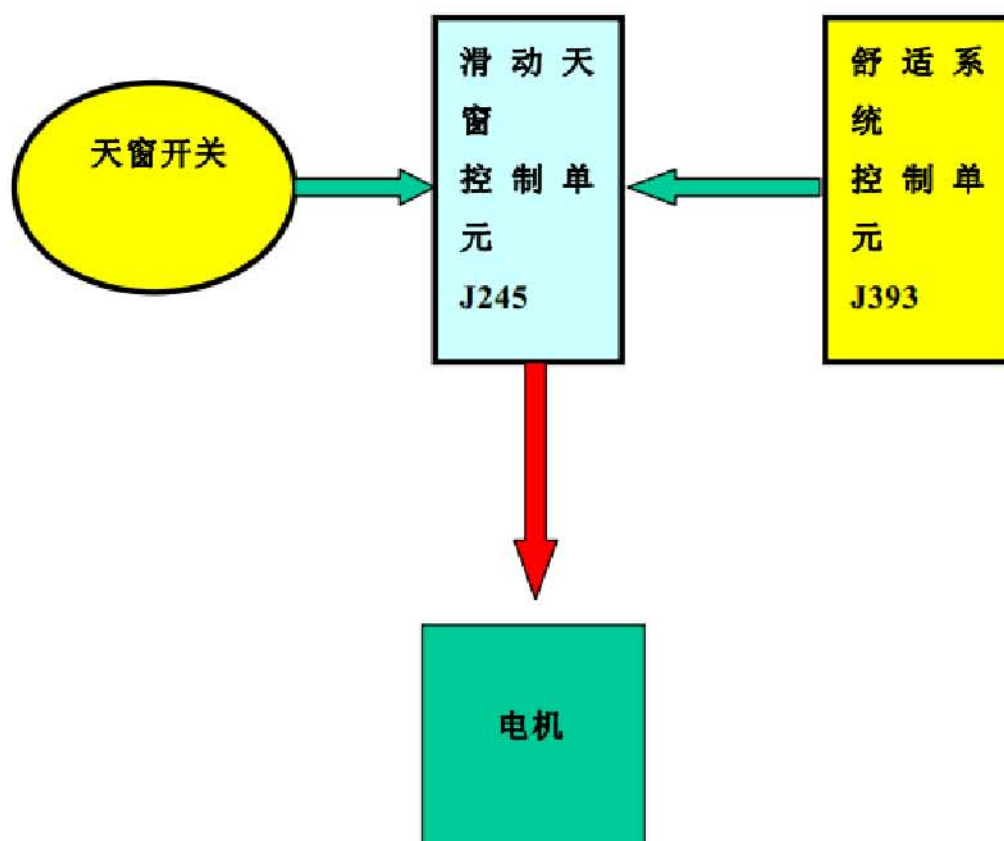
图 1 迈腾天窗的控制逻辑图

3). 从上面逻辑图中可知, 若天窗工作, 必须有天窗天关和 J393 舒适控制单元的信号输入到 J245 天窗控制单元, 再由 J245 来控制天窗电机工作。

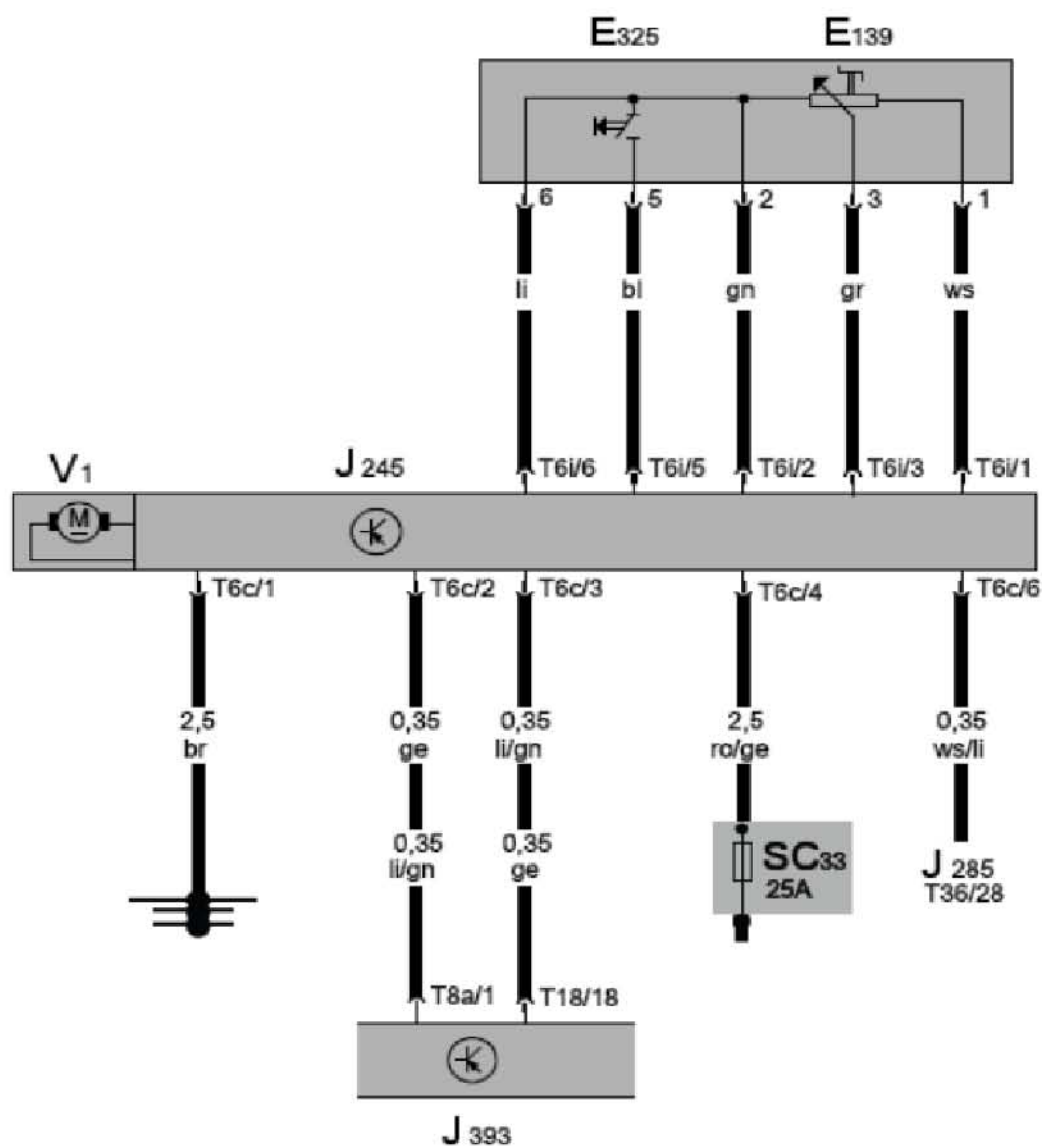
图 3

- A). 检查 J245 工作电源和搭铁。在天窗出现故障时检测 J245 的电源线 T6c/4 和搭铁线 T6c/1, T6c/4 始终是 12V 和 T6c/1 搭铁正常, 说明 J245 的供电正常。
- B). 通过测量端子 T61/1、T61/2、T61/3、T61/5、T61/6 来检测天窗天关和线束, 测量结果显示正常。
- C). 检测 J393 和 J245 的控制线束。
- ◆ 在点火开关打开时, 测量正常车辆的 T6c/2 和 T6c/3 端子的电压, 测量结果如下:

- ◆ 在点火开关打开时，测量故障车辆 T6c/2, T6c/3 端子的电压，测量结果如下：

T6c/2	12V
T6c/3	0V

- 8). 根据电路图可知：T18/18—T6C/3 端子相连；T8a/1——T6C/2 端子相连。分析认为 T6C/3 这条线束或相关模块可能有故障。
- 9). 检测该线是否对地短路。检测 T18/18 端子线束侧电压也为零，说明问题可能出现在 J393 或线束插头本身。
- 10). 拔下插头时，发现 T18/18 插线已退出，造成与 J393 插片不能良好接触，使得 12V 信号不能到达天窗电机，将此端子重新安装到位，故障排除
