多功能方向盘信息菜单无法进行设置调整

一辆一汽-大众迈腾 2008 款 1.8TSI 轿车行驶 19872KM 后, 车主反映组合仪表显示屏上的多功能方向盘信息菜单无法通过按钮进行选择 and 设置。

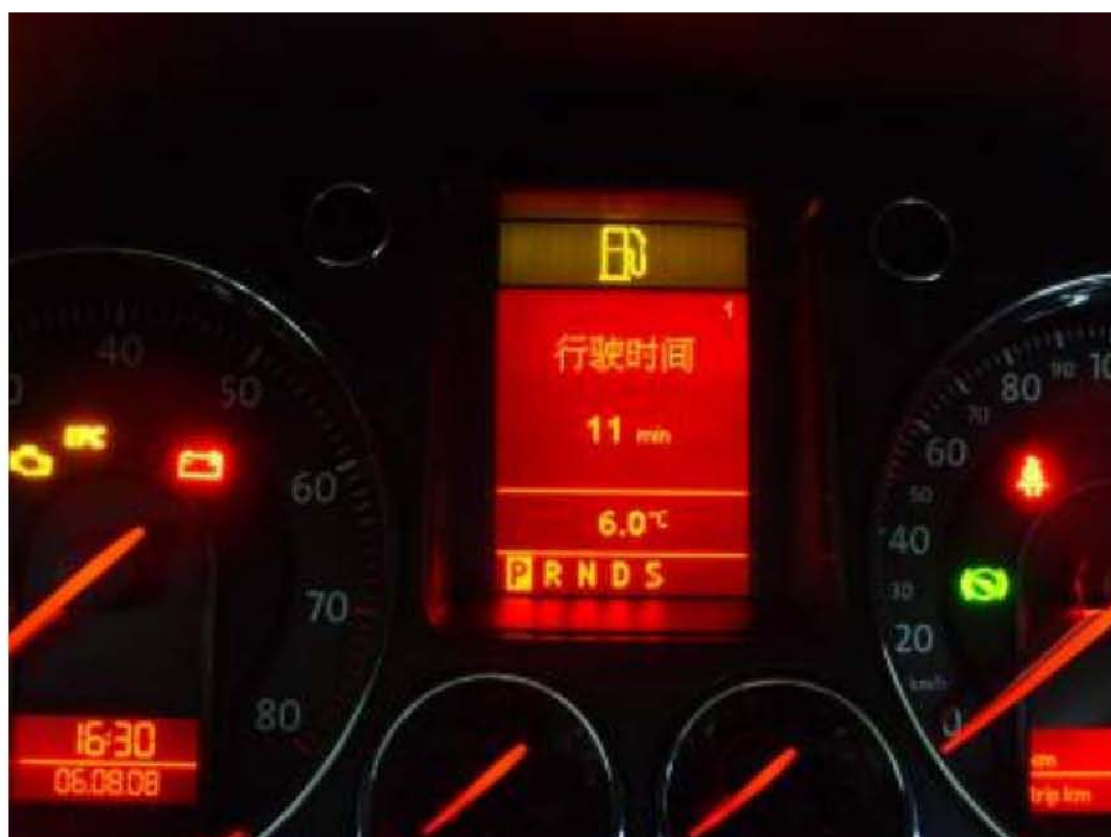
图 1 多功能仪表

- 1). 故障确认: 操作方向盘多功能按钮, 组合仪表多功能信息菜单无法显示和设置, 但操作其它系统仪表显示正常。
- 2). 利用车辆检测仪进行网关列表故障查询, 无故障存储。

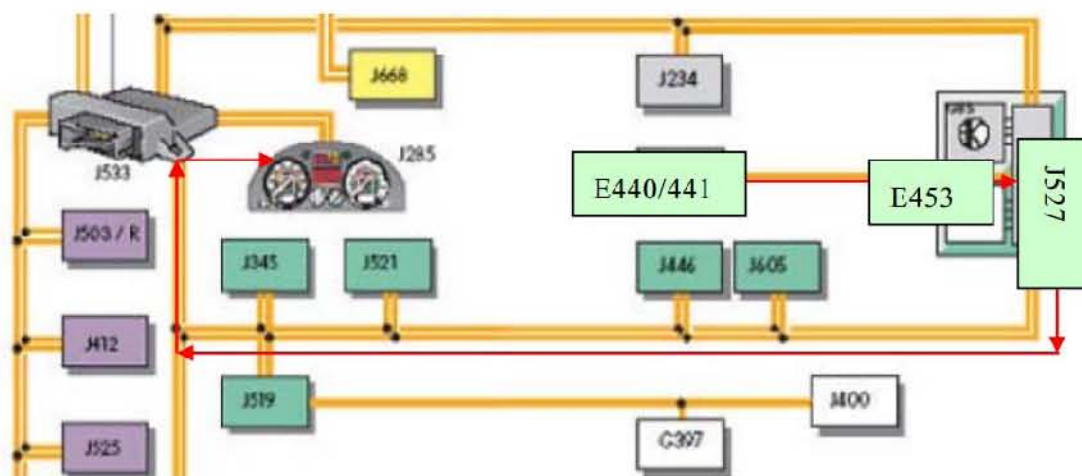
图 2 多功能仪表设置信息传递过程

3). 根据故障现象分析, 多功能仪表设置信息传递过程如下图:

- 4). 由于操作其它系统仪表显示正常, 说明组合仪表 J285 及其多功能显示器 J119、网关 J533 工作正常。
- 5). 进一步反向分析转向柱电子装置控制单元 J527。使用 VAS5052, 进入地址码 16 方向盘电子控制装置, 进入 011 测量组, 09 数据组, 查看多功能按钮操作信号是否被传递到转向柱电子装置控制单元 J527。如果正常, 09 数据应显示如表 3:

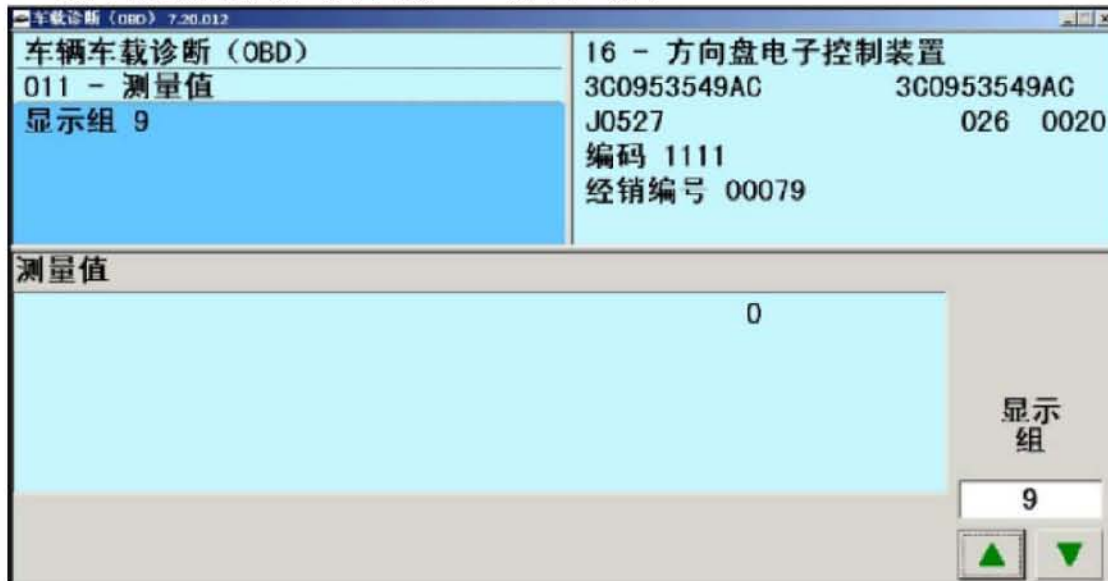
图 4 多功能按钮信息没有传递到转向柱电子装置控制单元

- 6). 检测数据如下：多功能按钮信息为 0，说明多功能按钮信息没有传递到转向柱电子装置控制单元 J527。如图 4 所示：

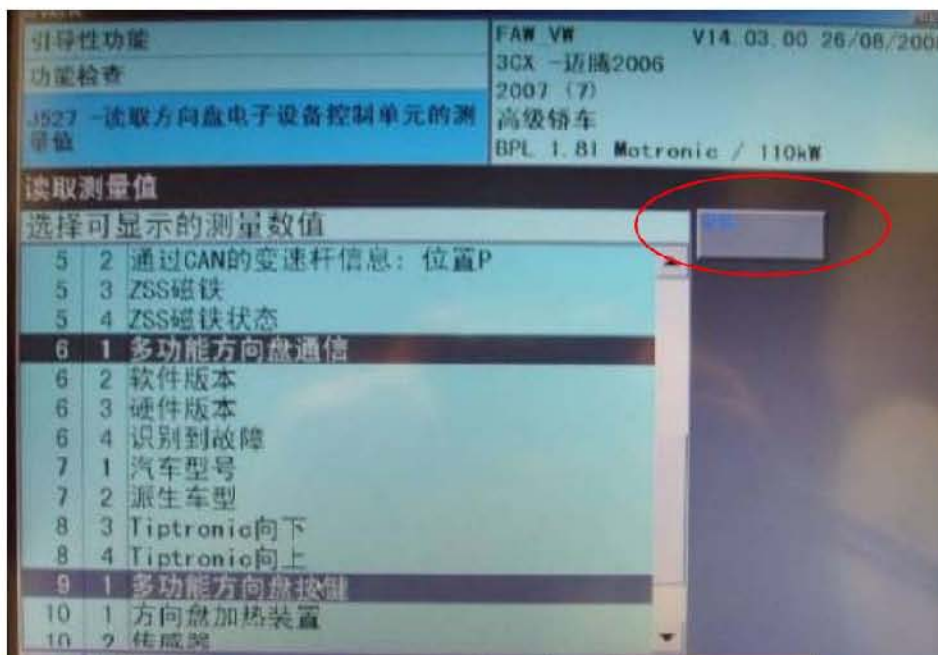
图 5 读取测量值

- 7). 从电路图上分析，确认电源：测量多功能方向盘控制单元 J453-T6x/3 脚 15 电源正常；T6x/4 脚搭铁线正常。通过检查，卷簧 F350、线路无断路。因为多功能按钮开关 E440/E441 的动作信息是经 J453 处理后经 LIN 线传递给 J527 的，所以需进一步确定 LIN 线、J453 多功能方向盘控制单元和按钮开关 E440/E441 及其线束。
- 8). 如图 5 所示，选择“多功能方向盘通信”以检查 J453-J527 之间 LIN 线通讯是否正常。选择“多功能方向盘按键”以检查多功能方向盘开关信息是否正常。

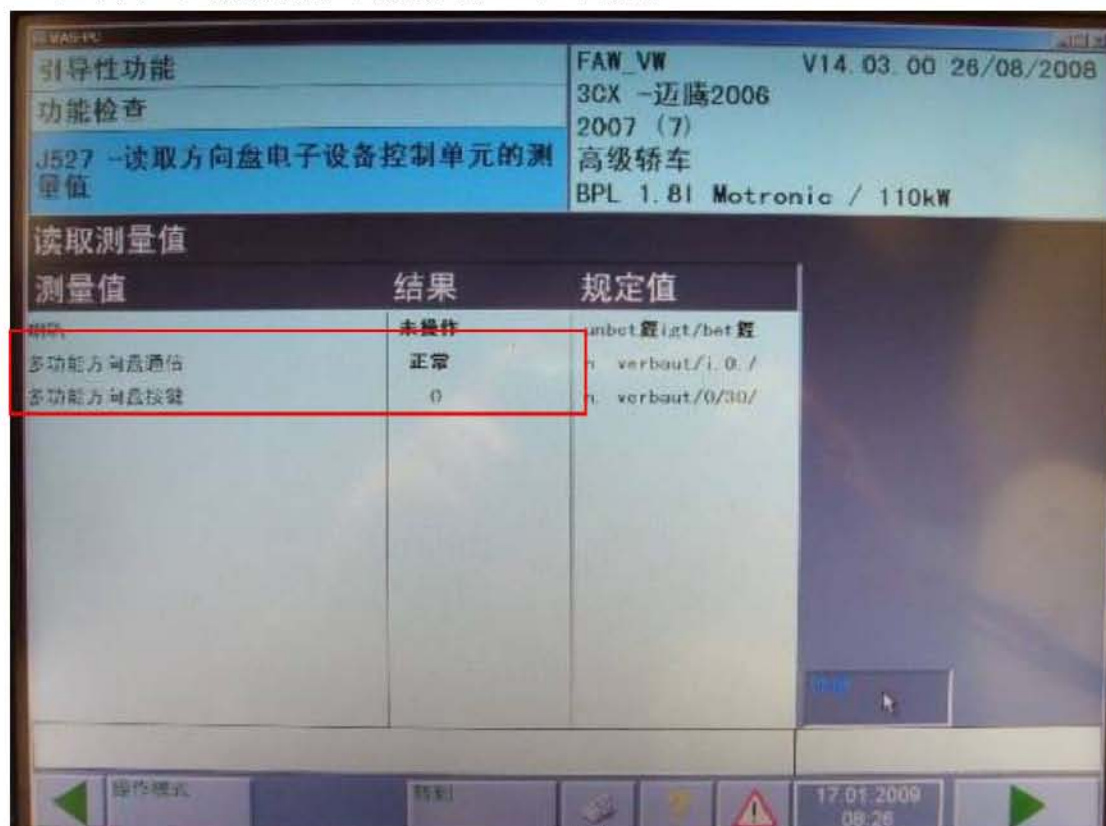
图 6 按键信息未传递到 J527

- 9). 从下图数据上看出, 多功能方向盘通信正常, 但手动操作多功能方向盘按键, 显示为 0, 按键信息未传递到 J527, 不正常。

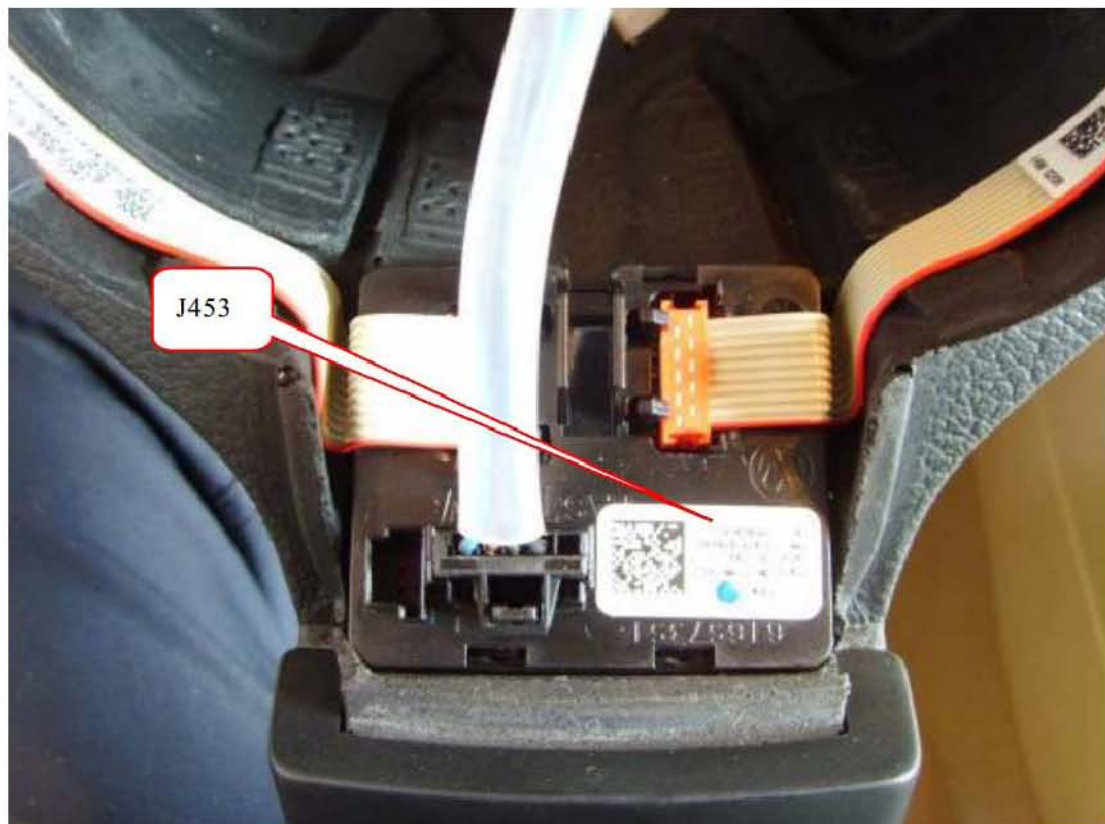
图 7 故障源为 J453 损坏

- 10). 可以看出, 多功能方向盘通信正常, 说明 LIN 线正常, 但多功能方向盘按键信息未传递到 J527。
- 11). 继续分析故障原因锁定范围缩小到多功能方向盘按钮开关 E440/E441 及线路和 J453 多功能方向盘控制单元。
- 13). 用万用表检查多功能方向盘按键到 J453 的线路连接正常, 接口接触良好。按键开关 E440/E441 是否正常呢? 由于线路正常, 推断分析不可能存在 E440/E441 所有 8 个按钮同时损坏的情况, 由此判断 E440/E441 不是故障原因。由于已通过电路检测多功能方向盘按钮线路正常, 所以最后故障原因确定在 J453 多功能方向盘控制单元。更换后正常。如图 7 所示。

- 1). 该故障原因是 J453 出现问题,一方面会导致多功能方向盘菜单无法通过按钮进行选择和设置,同时没有故障码存储。对 J453 故障判断要综合运用控制单元 J527 数据流、相关电路图综合分析,以达到快速确定故障点。
- 2). 对于这种没有故障码提示的故障诊断,查找故障时首先明确相关系统信息数据传递过程,然后从逻辑上反推分析,依次查找故障原因,最后确定故障部件。
