# 发动机抖动

一辆一汽-大众迈腾 2008 款 1.8TSI 轿车行驶 59300KM 后, 车主反映发动机怠速抖动严重, 有多缸失火的故障码, 加速无力。

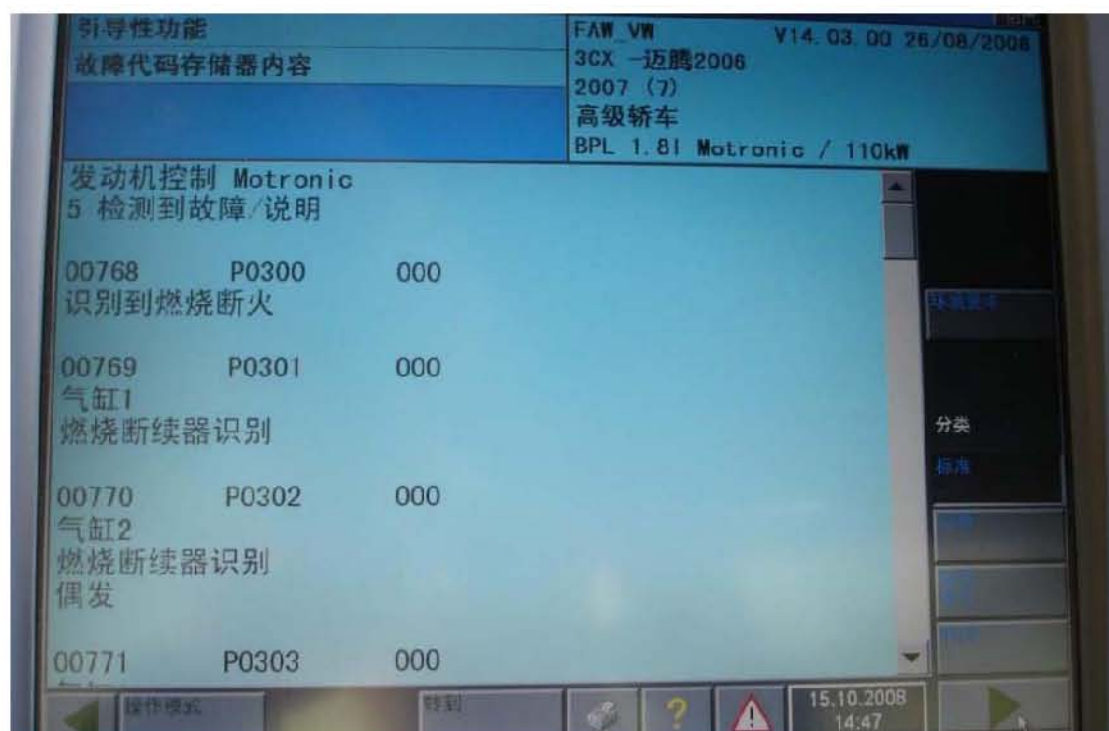
- 1). 启动后, 用车辆检测仪读取发动机故障码, 出现 P0300(识别到燃烧断火), P0301(气缸 1 燃烧断续器识别), P0302(气缸 2 燃烧断续器识别), P0303(气缸 3 燃烧断续器识别), P0304(气缸 4 燃烧断续器识别)。

图 1 读取故障码

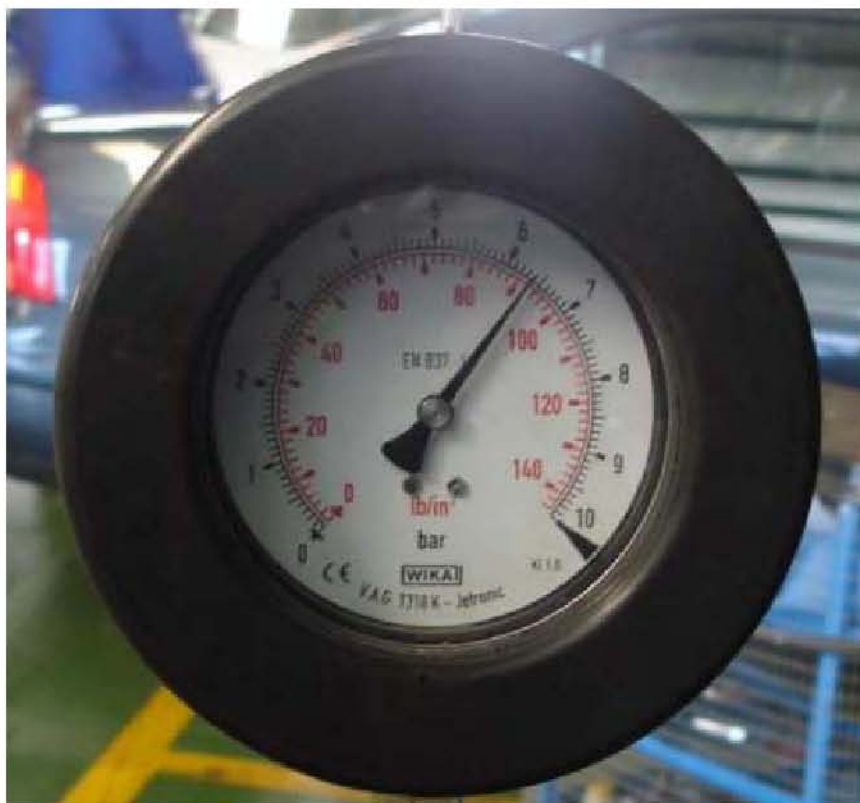
- A). 检查高压管路压力：106 组第 1 区高压泵怠速时数据为 39.73bar，加速可以达到 120bar，与正常车辆数据无明显差异；
- B). 按照维修手册标准测试熄火后低压侧燃油压力 6.4bar（标准值为 6-8bar）

图 6 熄火后低压侧燃油压力 6.4bar，正常

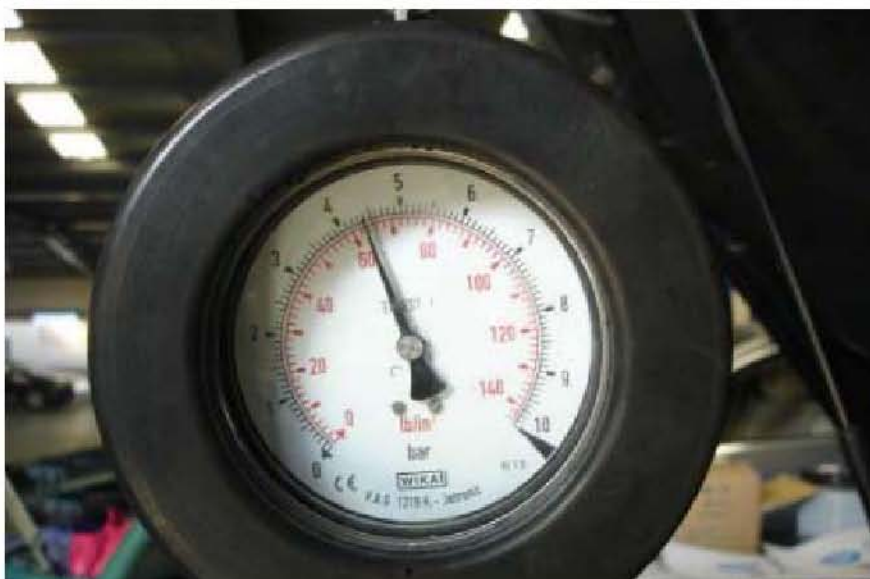
- C). 10 分钟过后的保持压力为 4.4bar（标准值为 3.75bar 以上）。

图 7 保持压力为 4.4bar，正常

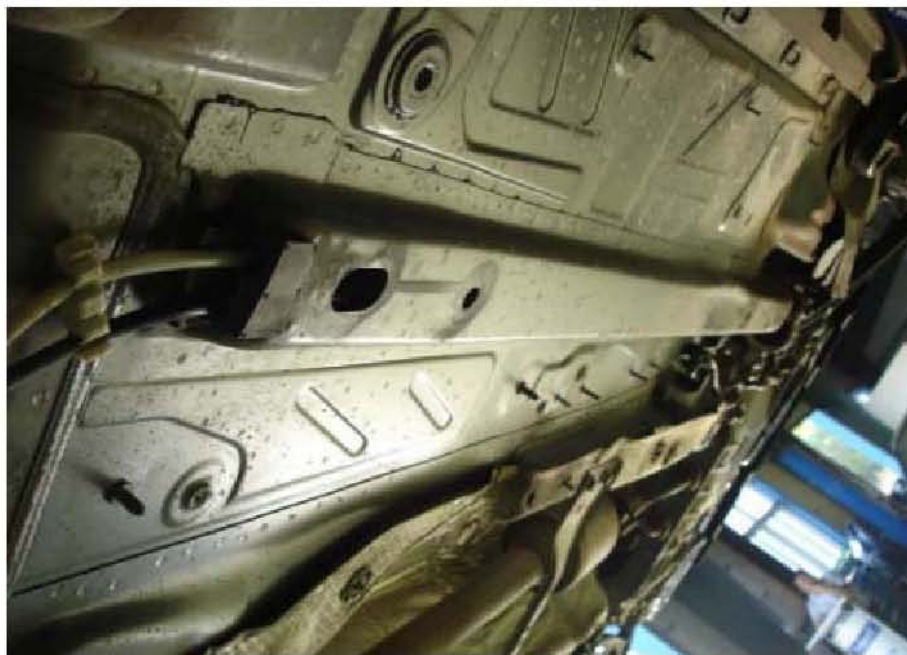
- 7). 从油箱侧开始检查燃油管路，无明显弯折现象；

图 8 检查燃油管路

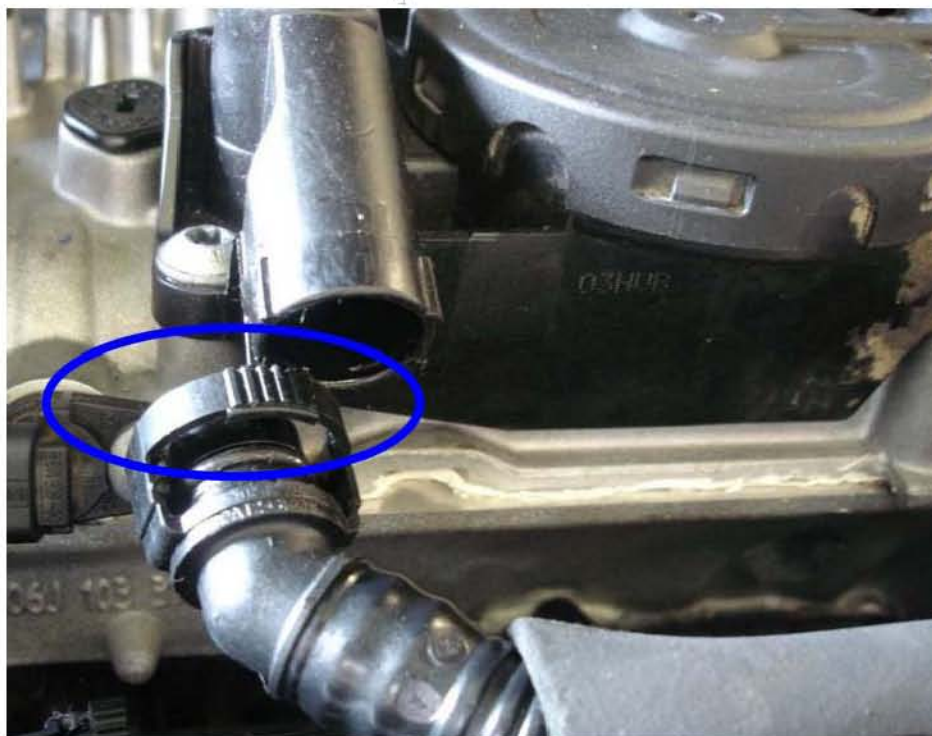
图 9 对混合气进行加浓处理

- 10). 怀疑喷油嘴没有清洗干净, 喷油嘴内部堵塞, 用超声波清洗机清洗喷油嘴 20 分钟后装车, 故障消失, 数据流恢复到正常状态。
