迈腾 EPC 灯亮，换档冲击

一辆一汽-大众迈腾 2008 款 1.8TSI 轿车行驶 260KM 后，车主反映车在行驶过程中，EPC 灯亮,加速无力且换档冲击大。

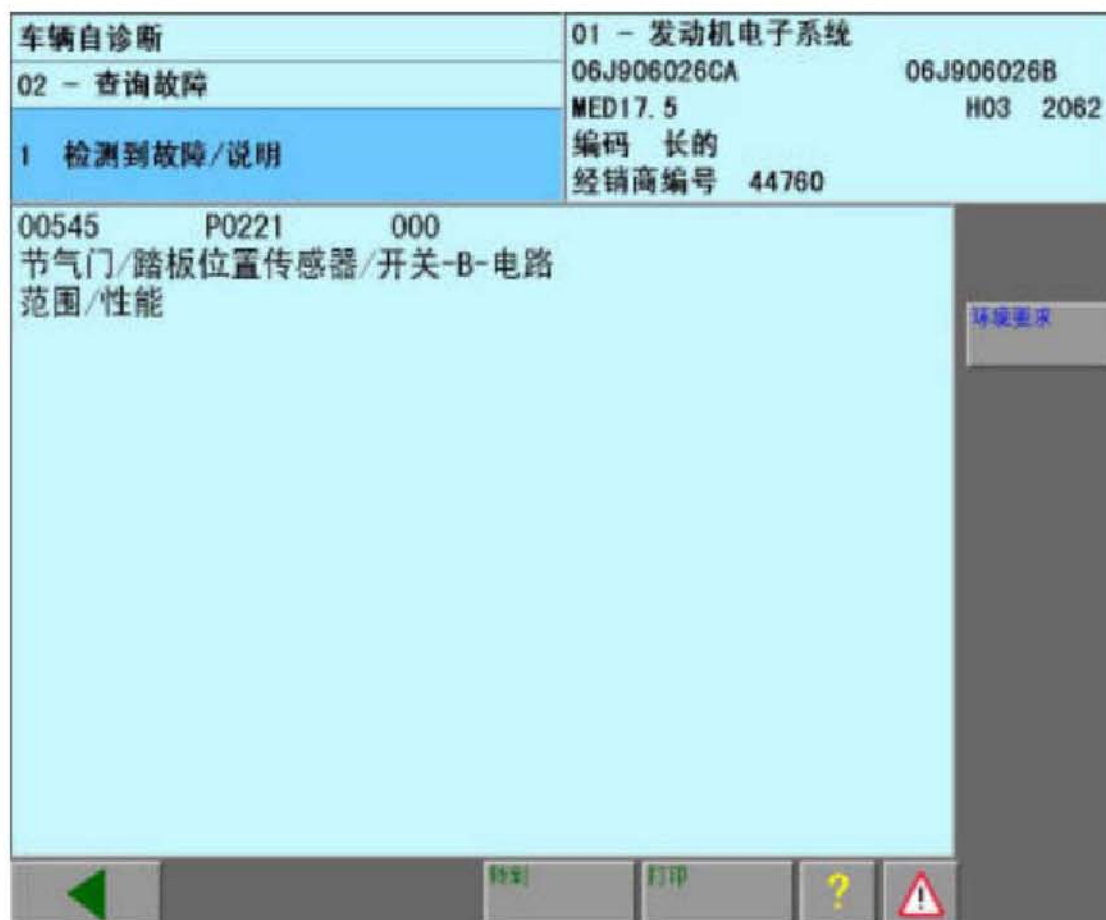
图 1

- 1). 用车辆检测仪检测，进自诊断网关列表，出现三个系统故障，分别是发动机控制系统故障、变速箱控制系统故障、电子驻车系统故障。再分别进入上述三个系统，均显示故障代码：00545，节气门/油门踏板位置传感器/开关-B-电路故障。删除故障代码，重新对节气门进行基本设定，试车故障暂时排除。稍后再进行二次试车，故障重现。故障现象如初，为偶发故障。

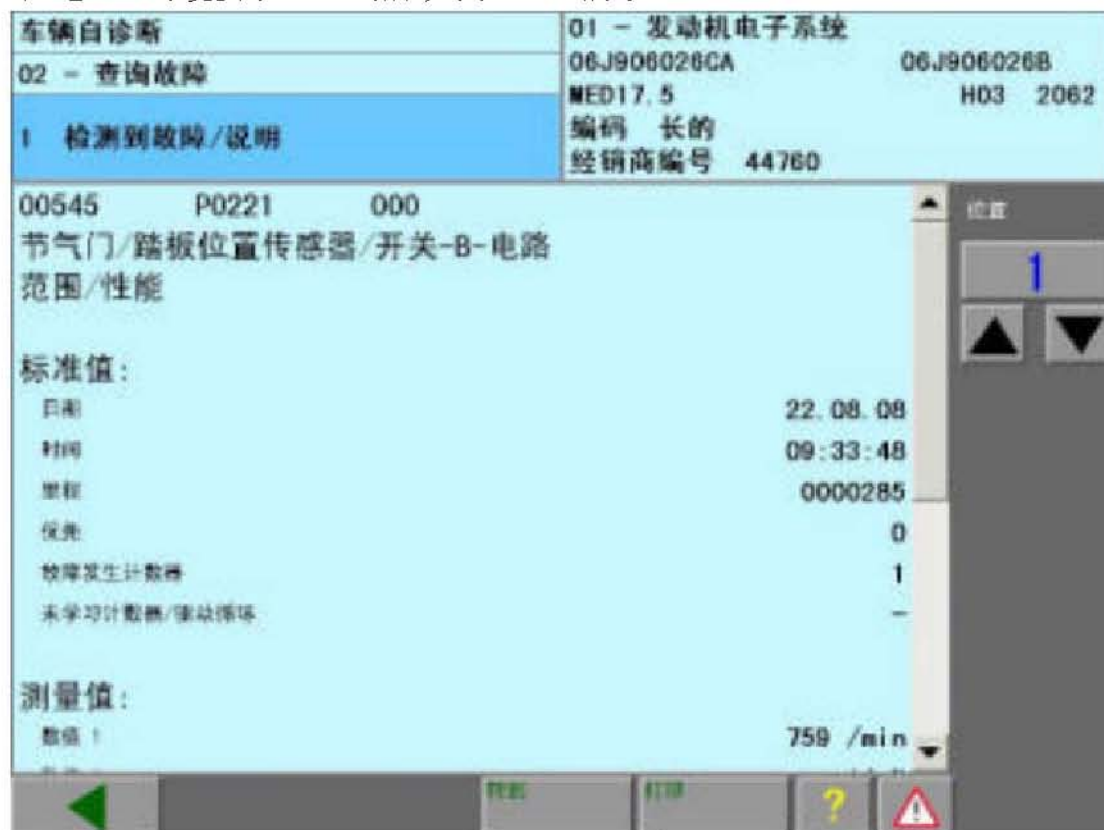
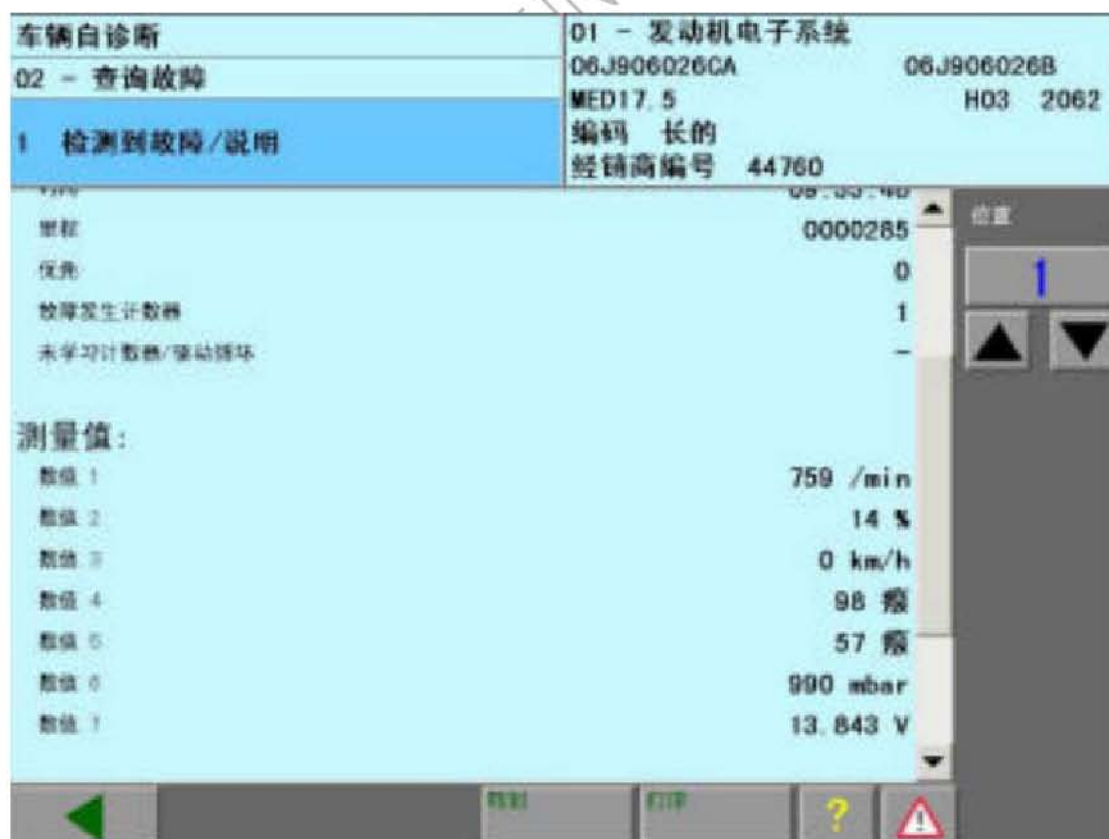
2). 进入“环境要求”，结果如图 2、3 所示：

- 3). 诊断提示, 数值 2 显示怠速时发动机负荷为 14%, 正常值应为 18%–19%, 由于节气门开度低于怠速时节气门开度值, 因此 ECU 会将车辆控制为跛行状态, 原理结构图如图 4:

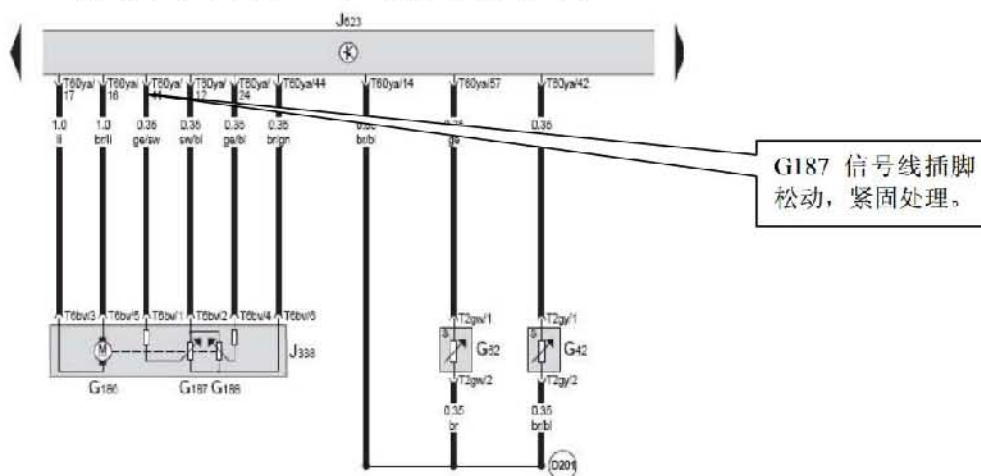
图 5

- 4). 根据故障提示, 由浅入深, 先更换油门踏板开关, 路试故障依旧; 对油门踏板开关线路进行排查, 分别测量踏板开关至发动机控制单元的 6 根线路, 电阻值正常。根据电子油门系统电路图, 油门踏板连接线有 6 根, 分别为 2 个霍尔传感器 G185 和 G79 信号, 连接至发动机控制单元; 节气门连接线有 6 根, 分别是节气门控制马达 G186 和 2 个电位计信号 G187、G188, 也连接至发动机控制单元, 节气门电路图如图 5。

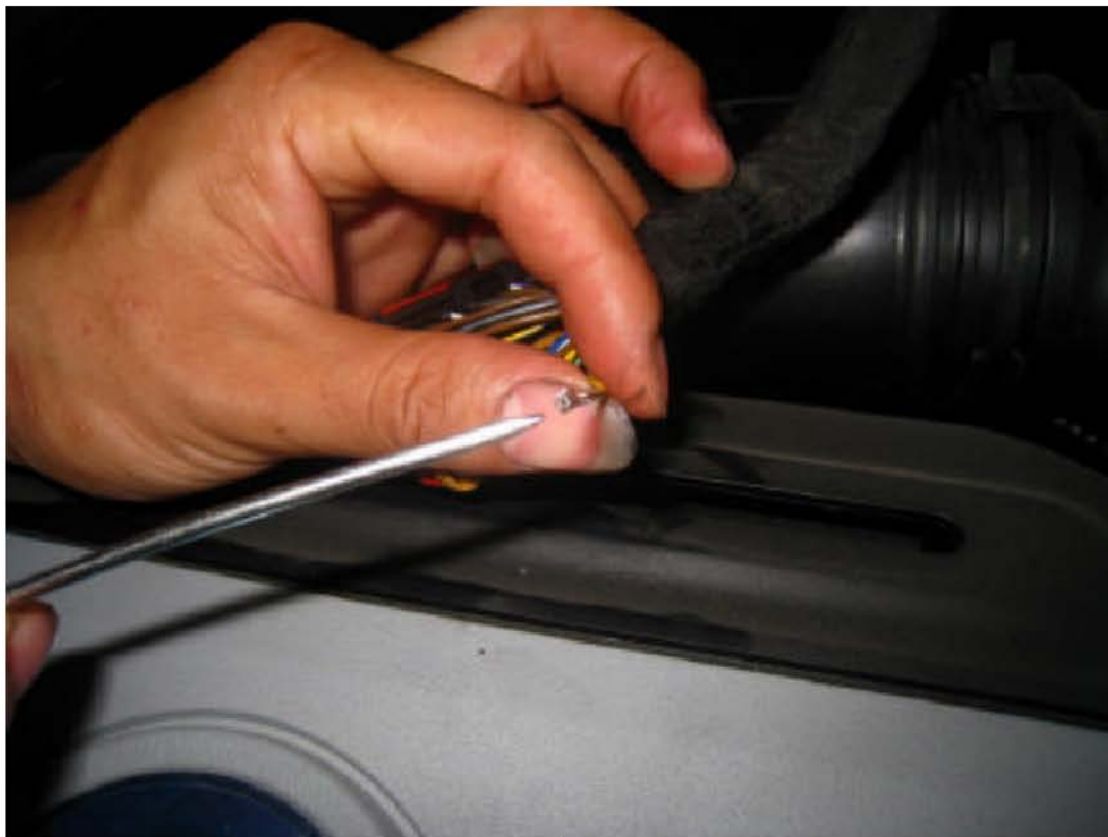
图 6

- 5). 测量节气门位置传感器至发动机控制单元时，发现控制单元 41 号插脚有松动现象，处理线插后故障排除。
