漏电故障

一辆行驶里程仅有 8000km，搭配了 R18Z2 型发动机、AT 变速器的东风本田思域轿车。车主反映该车在停放一个晚上后，第二天便因蓄电池电量不足而无法启动发动机。

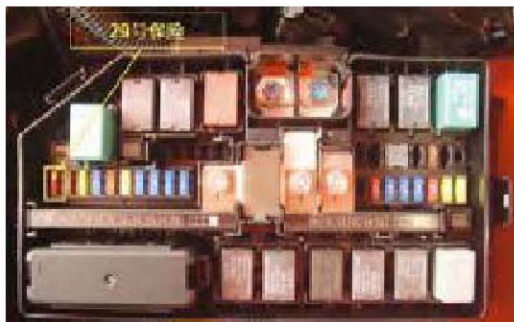
- 3). 什么原因导致此车放电电流这么大呢？根据以往维修经验，很多情况下都是因为车主在私自加装用电器后而导致车辆放电电流过大。因此首先检查车辆是否加装全球卫星定位导航仪、电子狗、防盗器及车载手机充电器等设备。经检查，车辆没有加装或改装任何电器设备。既然不是由于车辆改装引起的漏电，那么应该是车上某一个电器元件异常工作，导致车辆的静态放电电流过大。保持万用表在测量车辆静态放电电流的状态，逐个拔下发动机舱保险盒内不受点火开关控制的保险片并观察万用表读数变化，当拔下第 29 号保险片时（见下图），静态放电电流急剧变小为 0.010A 以下。插上此保险片后，静态放电电流又变成 1.11A 左右。看样子问题应该就在这个保险片连接的相关电路上。查阅电路图，和此线路相连的用电器有音响系统、发动机转速表、车速表、综合信息显示单元、防盗系统控制单元、DLC 诊断座等部件。断开音响系统主机插头后，静态放电电流下降为 0.670A，在此基础上逐个断开发动机转速表、车速表、综合信息显示单元，静态放电电流分别下降为 0.540A、0.420A 及 0.210A。但是始终达不到标准值即 0.035A 以下。经过以

上的测试,分析车辆多个用电器同时损坏的可能性不大,那么又是哪里出现问题了?既然断开音响系统主机插头后电压可以下降到 0.670A 左右,那么测算其在此时的用电量应该为 $1.110\text{A}-0.670\text{A}=0.440\text{A}$,而 0.440A 的用电量远大于车辆静态放电电流值 0.035A。前面推断音响系统、发动机转速表、车速表、综合信息显示屏单元、防盗系统控制单元不可能同时损坏,那么应该有一种装置在合适的时候控制以上用电设备减少用电量。

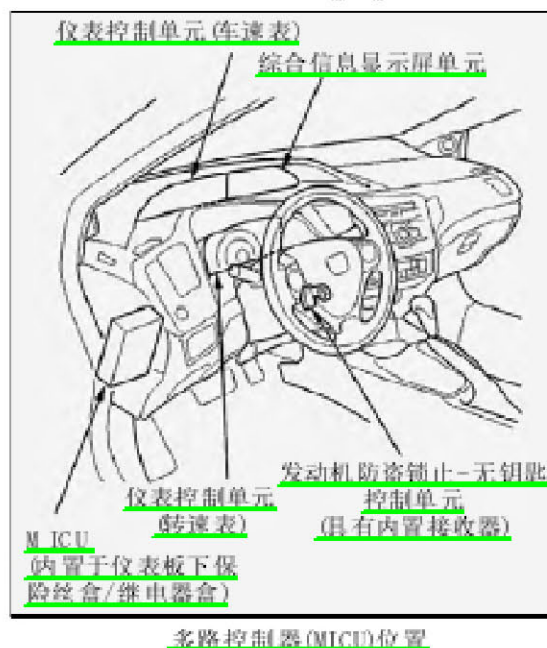
- 4). 查阅维修资料得知,在东风本田第九代思域汽车上,位于方向盘下保险继电器盒内的多路控制器(MICU)负责检测各电子设备之间的通讯(见下图),当检测到各电器设备之间不需要通讯时即关闭 B-CAN 通讯,车辆进入“睡眠”模式,以降低电流的消耗。难道还有什么开关在车辆锁止时对多路控制器输入信号,造成车辆无法进入“睡眠”模式?

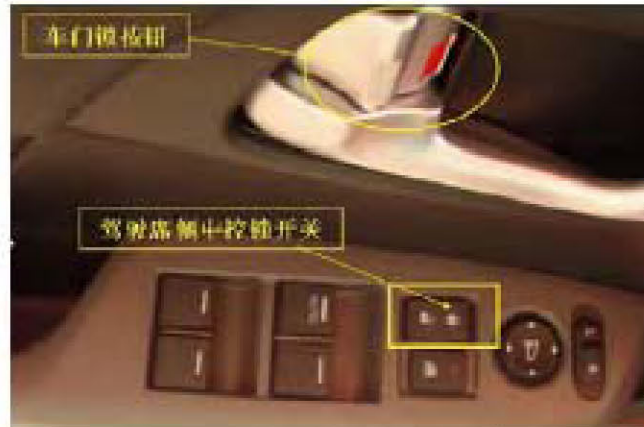
驾驶员侧中控锁开关

- 5). 按照这个思路又对全车各个开关功能进行全面的排查。当检查到使用车内驾驶席侧中控锁开关闭锁/开锁车门时,发现车门无法保持闭锁位置(见下图),即操作中控锁开关到闭锁位置时,车门锁按钮动作到闭锁状态,手离开中控锁开关的同时车门锁按钮自动回到开锁状态,而使用遥控器或在车外使用车钥匙则可以正常闭锁/开锁。拆下中控锁开关总成,拔下电动车窗总开关 26 针插头,对中控锁开关进行测量,在中控锁开关处于自由状态位置时,2 端子与 13 端子导通,至此判断中控锁开关有问题。

- 6). 更换中控锁开关, 再次按照以上方法测试蓄电池放电量。使用遥控器闭锁, 转向信号灯闪烁三次, 20s 后, 车辆静态放电电流为 0.01A 左右。至此故障解决。一个星期后回访客户, 车辆一切正常。
